Asbestinventarisatetest

Naamsesteenweg 196, 3001 Leuven
Gemeenschappelijke delen

Attestnummer : 20230106-000043.000

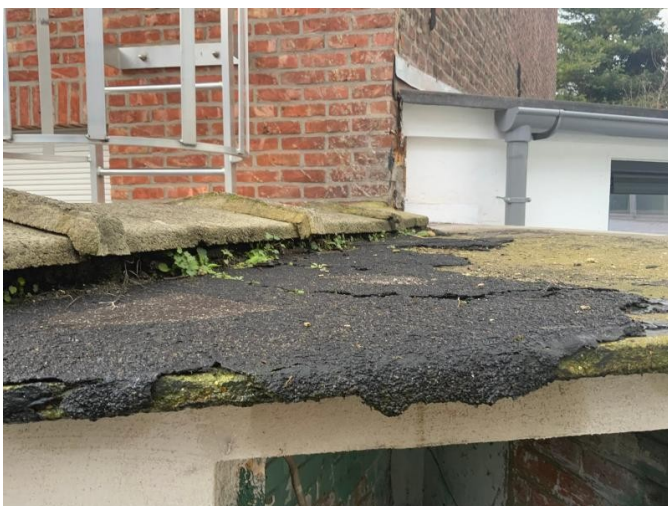
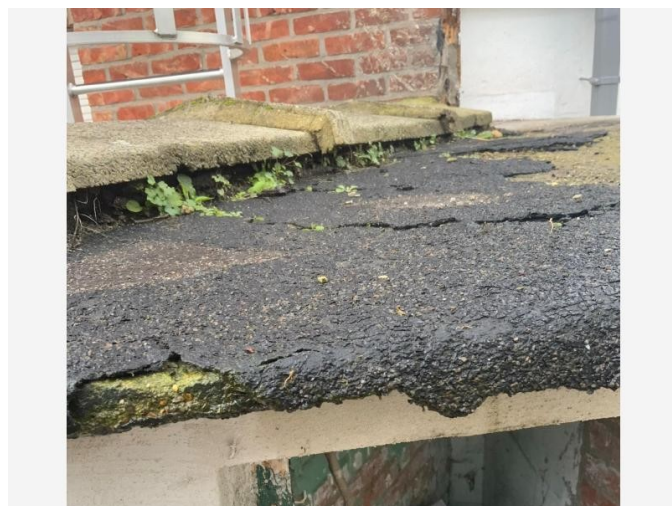
Overzichtsfoto

Detailfoto

Het asbestmateriaal valt onder de mijlpaal van 2040.

Eindbeoordeling materiaalrisico	Verhoogd materiaalrisico en/of verhoogde kans op vezelvrijgave
---------------------------------	--

Gebondenheid	Categorie 1: hechtgebonden in oorsprong
Asbestsoort (vezeltype)	Alleen chrysotiel
Asbestconcentratie	Laag (< 50%)
Afschermingsgraad van het gehele materiaal	Geheel of deels vrij aan de buitenlucht
Toestand van het materiaal	Matig beschadigd, matig verweerd

#	Type	Referentie	Resultaat
1.1	Puntmonster	MM2 - Roofing	Chrysotiel

Beschrijving	MM2 - Roofing tuinkot
Omgeving	Buiten
Primaire drager	Plat dak
Asbestmateriaal	Dak- en gevelbekleding - Roofing
Bindmiddel van asbestmateriaal	Bitumen (roofing, teer, asfalt)
Gebondenheid op basis van bindmiddel	Hecht

Hoeveelheid (oppervlakte - aantal)	<ul style="list-style-type: none">• 3,00 m² - 1 stuk
Totale oppervlakte	3,00 m ²
Eenvoudig bereikbaar	Ja
Bevestigingswijze	<ul style="list-style-type: none">• Los (al dan niet bedekt)• Verlijmd, ingegoten, versmeerd
Identificatiemethode	Vaststelling met monstername
Destructieve handeling voor identificatie	Nee

Verwijderen

- Zorg voor een veilig beheer. Vermijd het beschadigen van het asbestmateriaal. Controleer de toestand jaarlijks op wijzigingen.
- Zorg voor een veilig beheer en verwijder dit asbestmateriaal wanneer het bij werken eenvoudig bereikbaar wordt. Controleer de toestand jaarlijks op wijzigingen.

- Eenvoudige handelingen: mag via doe-het-zelf of door werknemer(s) met opleidingsattest eenvoudige handelingen
Indien te verwijderen zonder beschadiging kan dit zelf verwijderd worden.
- Eenvoudige handelingen: enkel door erkend asbestverwijderaar
Wanneer het materiaal dient beschadigd te worden om verwijdering mogelijk te maken, schakel een erkend asbestverwijderaar in.

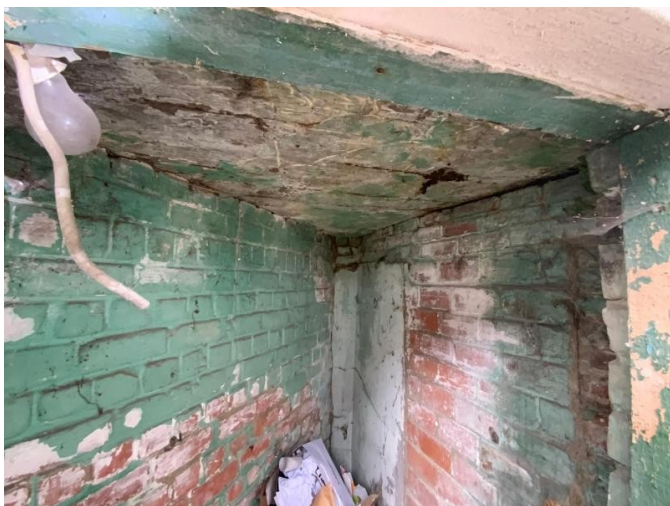
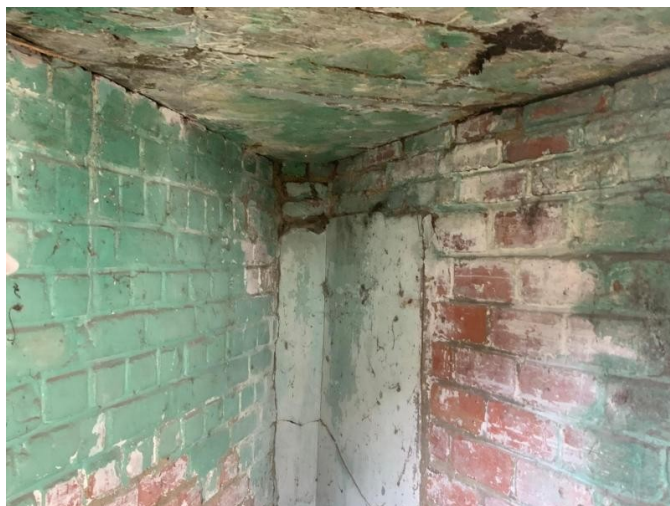
Fiche 3: Tuinkot bezetsel

Overzichtsfoto

Detailfoto

Geen asbest

#	Type	Referentie	Resultaat
3.1	Mengmonster	MM3 - Bezetsel tuinkot	Geen asbest

Beschrijving	Tuinkot bezetsel
Omgeving	Buiten
Primaire drager	Binnenwand
Bindmiddel van materiaal	Cement

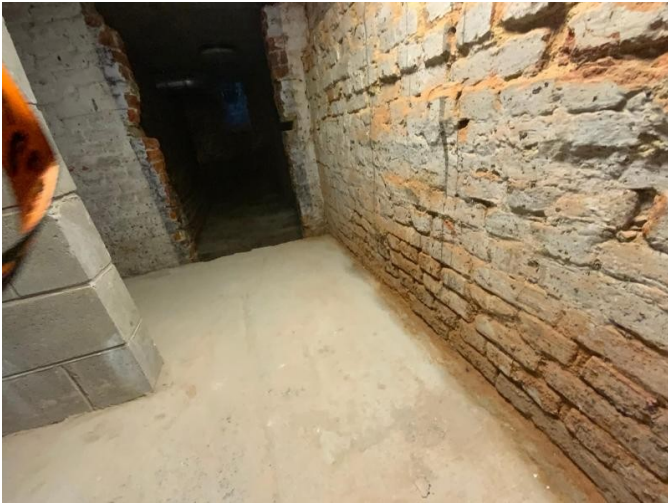
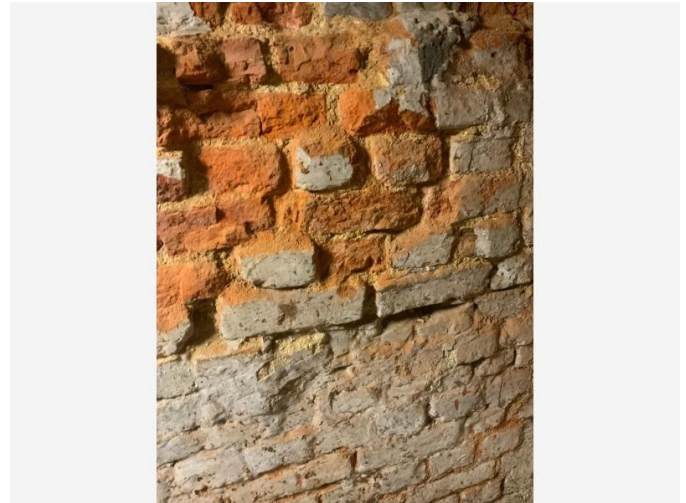
Fiche 4: Kelder bezetsel

Overzichtsfoto

Detailfoto

Geen asbest

#	Type	Referentie	Resultaat
4.1	Mengmonster	MM1 - bezetsel kelder	Geen asbest

Beschrijving	Kelder bezetsel
Omgeving	Binnen
Primaire drager	Binnenwand
Bindmiddel van materiaal	Cement
