Asbestinventarisatetest

Brugse Baan 6, 8420 De Haan

Attestnummer : 20231102-000345.000

Uitgegeven op : 02.11.2023

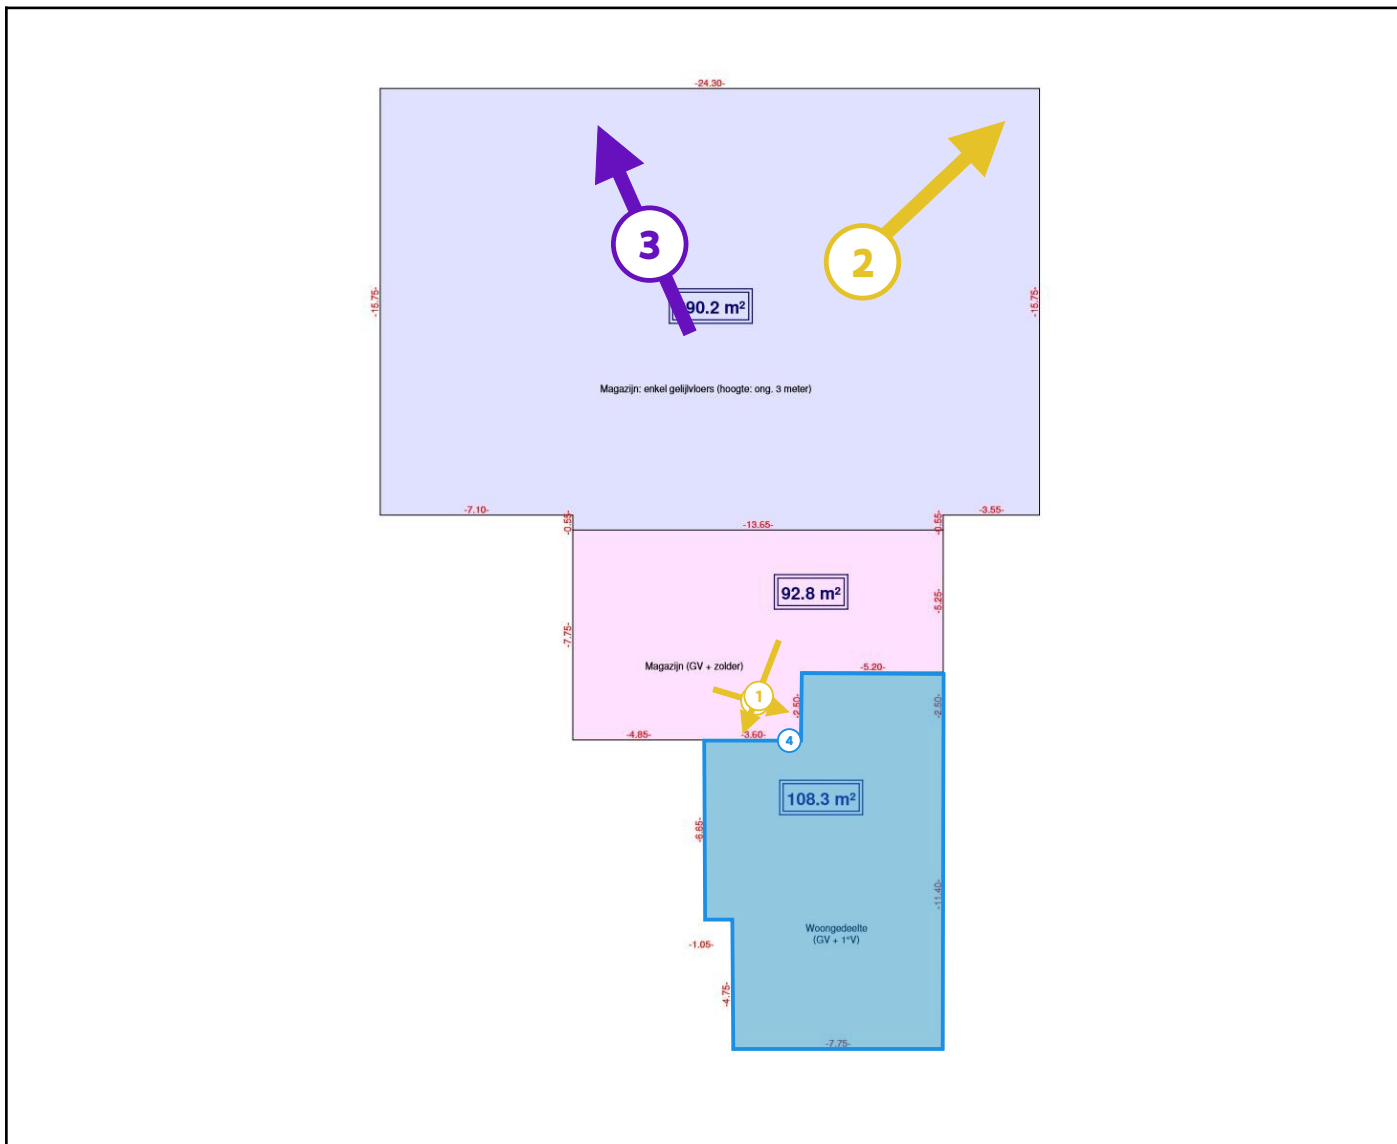
Plan 1.1: Gelijkvloers-plan met loods

Beschrijving	Type	Actie
1. Behuizingen in bakeliet	Asbestmateriaal	Zorgvuldig beheren
2. koker rookgasafvoer	Asbestmateriaal	Zorgvuldig beheren
3. asbestverdachte luchtverhitter	Advies	-
4. Pleisterwerk plafonds	Geen asbest	-

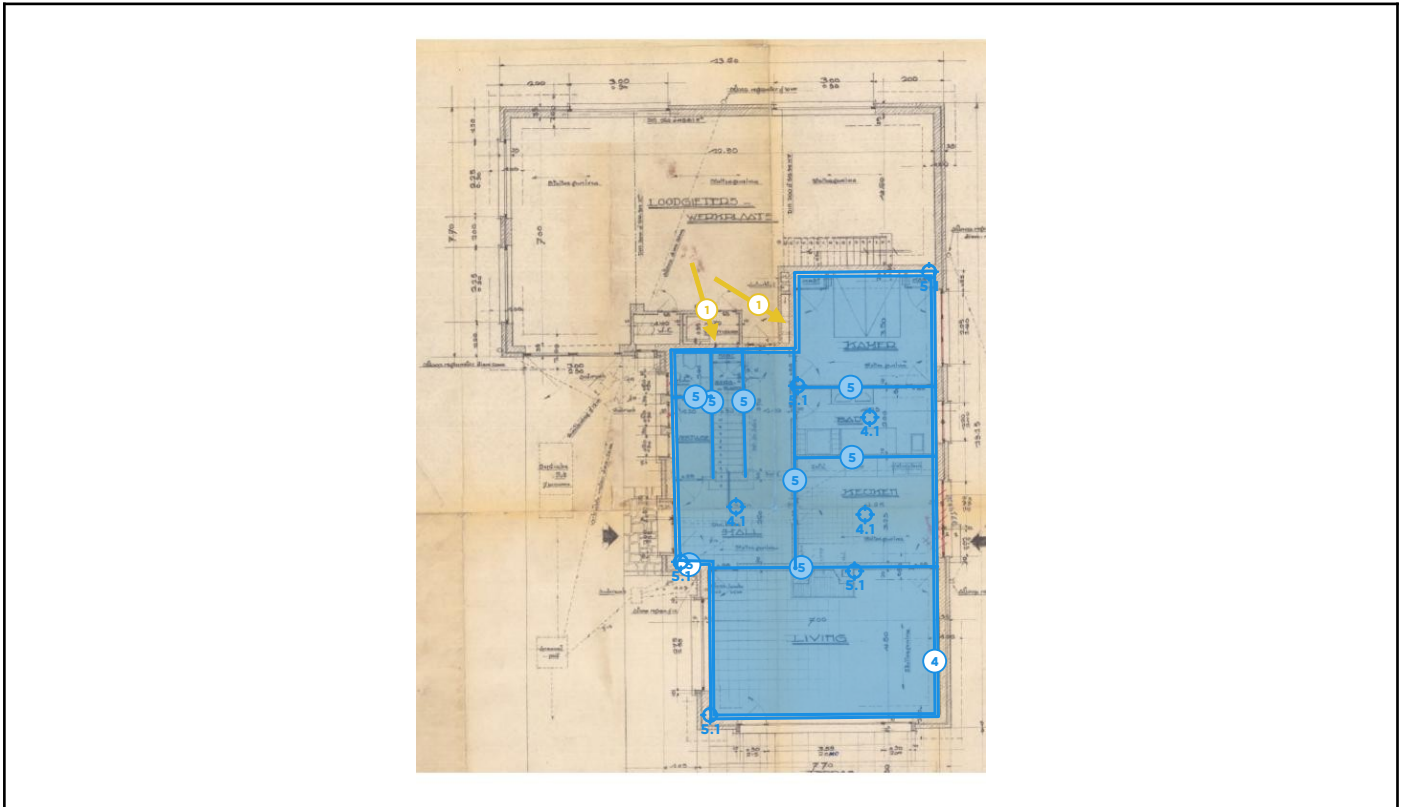
Plan 1.2: Grondplan gelijkvloers woning

Beschrijving	Type	Actie
1. Behuizingen in bakeliet	Asbestmateriaal	Zorgvuldig beheren
4. Pleisterwerk plafonds	Geen asbest	-
4.1 Code: 23-182148 - ASB002-6	Mengmonster	-
5. Pleisterwerk muurvlakken	Geen asbest	-
5.1 Code: 23-182147 - ASB001-6	Mengmonster	-

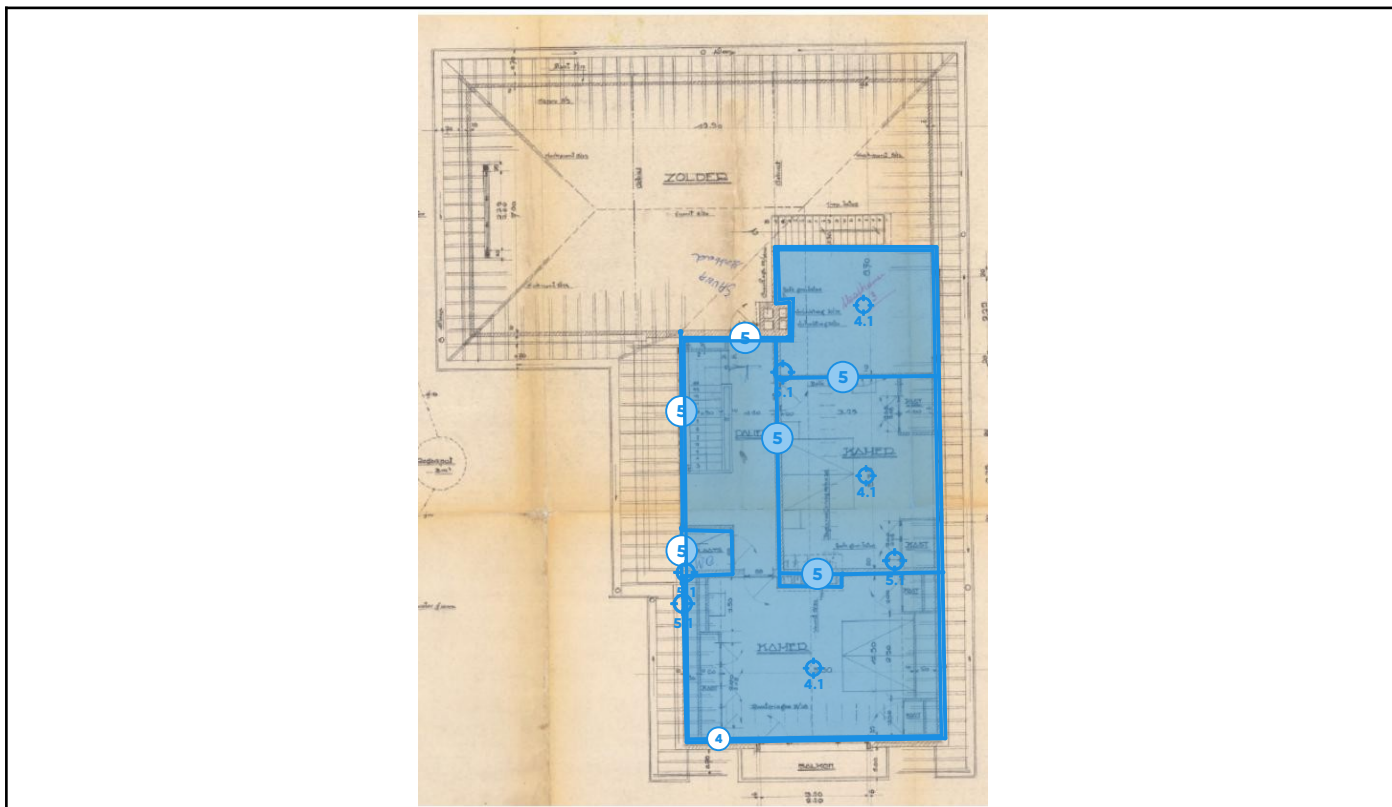
Plan 1.3: Grondplan verdieping woning

Beschrijving	Type	Actie
4. Pleisterwerk plafonds	Geen asbest	-
4.1 Code: 23-182148 - ASB002-6	Mengmonster	-
5. Pleisterwerk muurvlakken	Geen asbest	-
5.1 Code: 23-182147 - ASB001-6	Mengmonster	-

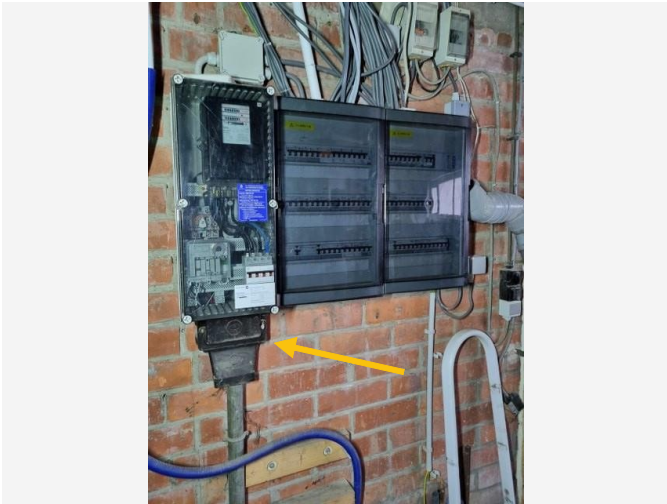
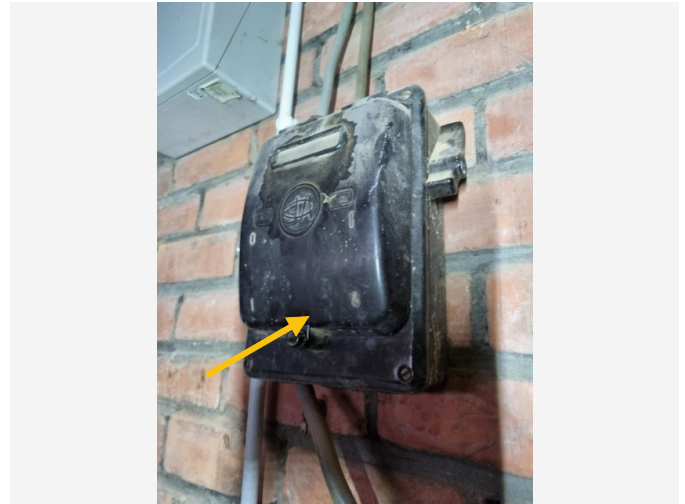
Overzichtsfoto

Detailfoto

Het asbestmateriaal valt onder de mijlpaal van 2040.

Eindbeoordeling materiaalrisico	Laag materiaalrisico en/of verlaagde kans op vezelvrijgave
---------------------------------	------------------------------------------------------------

Gebondenheid	Categorie 1: hechtgebonden in oorsprong
Asbestsoort (vezeltype)	Crocidoliet aanwezig
Asbestconcentratie	Laag (< 50%)
Afschermingsgraad van het gehele materiaal	Geheel of deels (ook) vrij aan de binnenlucht
Toestand van het materiaal	Onbeschadigd, niet verweerd

Beschrijving	Behuizingen in bakeliet
Omgeving	Binnen
Primaire drager	Binnenwand
Asbestmateriaal	Behuizingen type bakeliet
Bindmiddel van asbestmateriaal	Kunststof of -hars
Gebondenheid op basis van bindmiddel	Hecht

- Zorg voor een veilig beheer. Vermijd het beschadigen van het asbestmateriaal. Controleer de toestand jaarlijks op wijzigingen.
- Zorg voor een veilig beheer en verwijder dit asbestmateriaal wanneer het bij werken eenvoudig bereikbaar wordt. Controleer de toestand jaarlijks op wijzigingen.

- Eenvoudige handelingen: mag via doe-het-zelf of door werknemer(s) met opleidingsattest eenvoudige handelingen
Gezien het hechtgebonden, onbeschadigde voorkomen van de toepassing is deze te verwijderen onder de methode van eenvoudige handelingen. Hierbij dienen de noodzakelijke PBM's voor het werken met asbest (rubber laarzen/schoenen, wegwercoverall (type tyvek), handschoenen, ademhalingsbescherming (minstens FFP3 masker), veiligheidsbril,) zeer strikt en correct toegepast te worden. Bovendien is de toepassing te fixeren voorafgaand aan de verwijdering en dienen onbevoegden en kinderen uit de zone van de werken geweerd te worden. Voorafgaand aan de verwijdering dienen verder alle nutsleidingen ontkoppeld te zijn en dienen de nodige maatregelen genomen te worden om elektrocutie uit te sluiten. Het gebruik van sneldraaiende toestellen en hulpmiddelen (slijpschijf, boormachine, boorhamer, schroevendraaier,) is verboden. De toepassing dient in dubbele, gesloten en gelabelde verpakking of een asbestzak afgevoerd te

worden. Verwijdering uit te voeren overeenkomstig de bepalingen zoals opgenomen in de Codex Voor het welzijn op het werk - boek VI - titel 3 "Asbest".

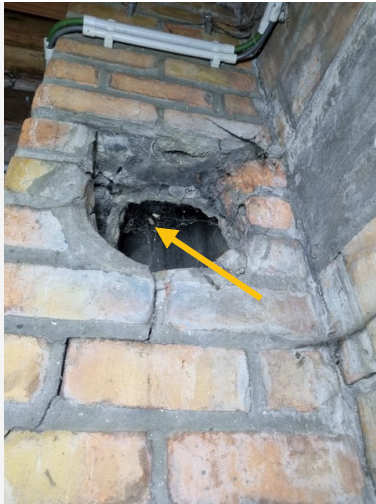
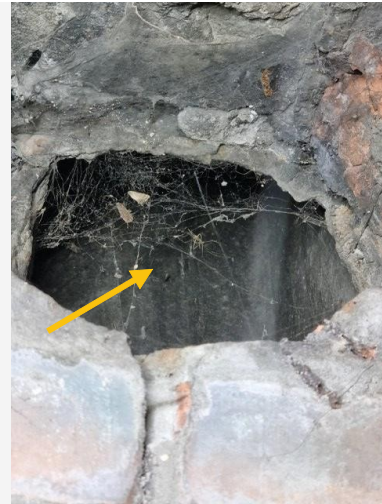
Overzichtsfoto

Detailfoto

Het asbestmateriaal valt onder de mijlpaal van 2040.

Eindbeoordeling materiaalrisico	Zeer laag materiaalrisico en/of zeer lage kans op vezelvrijgave
---------------------------------	-----------------------------------------------------------------

Gebondenheid	Categorie 1: hechtgebonden in oorsprong
Asbestsoort (vezeltype)	Crocidoliet aanwezig
Asbestconcentratie	Laag (< 50%)
Afschermingsgraad van het gehele materiaal	Stootvaste afscherming of omkasting
Toestand van het materiaal	Licht beschadigd, licht verweerd. Intact materiaal type Pical – asbestboard of categorie III 'gebondenheid'

Beschrijving	koker rookgasafvoer
Omgeving	Binnen
Primaire drager	Gemetste schouw
Asbestmateriaal	Rookgaskanaal
Bindmiddel van asbestmateriaal	Cement
Gebondenheid op basis van bindmiddel	Hecht

- Zorg voor een veilig beheer. Vermijd het beschadigen van het asbestmateriaal. Controleer de toestand jaarlijks op wijzigingen.
- Zorg voor een veilig beheer en verwijder dit asbestmateriaal wanneer het bij werken eenvoudig bereikbaar wordt. Controleer de toestand jaarlijks op wijzigingen.

- Eenvoudige handelingen: mag via doe-het-zelf of door werknemer(s) met opleidingsattest eenvoudige handelingen
De toepassing is in origine hechtgeboden en de toestand van het materiaal is niet van die aard dat de tussenkomst van een erkend verwijderaar noodzakelijk is. Voorafgaand aan de verwijdering te fixeren. Strikt en correct standaard PBM's werken met asbest (rubber laarzen/schoenen, wegwerpovertal (type tyvek), handschoenen, ademhalingsbescherming (minstens FFP3 masker), veiligheidsbril,) toe te passen. Andere veiligheidsmaatregelen met betrekking tot de uitvoering van de werken zijn eveneens te nemen (werken op hoogte,). Het gebruik van sneldraaiende toestellen en hulpmiddelen (slijpschijf, boormachine, boorhamer,) is verboden. Tijdens de verwijdering mogen geen onbevoegde personen en/of kinderen binnen de zone van de werken en in de periferie van de werken aanwezig zijn. De toepassing dient in dubbele, gesloten en gelabelde verpakking of een asbestzak/asbestcontainer afgevoerd te worden. De ingemetste koker dient heel

minutieus vrijgemaakt te worden door het voorzichtig weggappen (manueel) van de omliggende gemetste delen. Verwijdering uit te voeren overeenkomstig de bepalingen zoals opgenomen in de Codex Voor het welzijn op het werk - boek VI - titel 3 "Asbest".

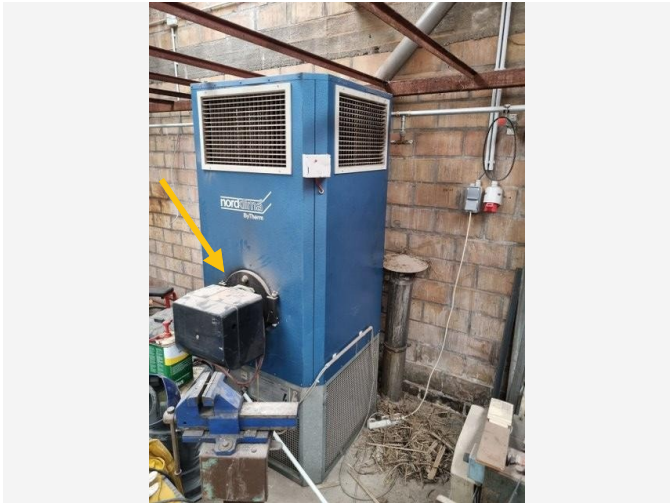
Vrije foto

De toepassing betreft een luchtverhitter waarin potentieel asbesthoudende pakkingen en/of dichtingen aanwezig kunnen zijn.

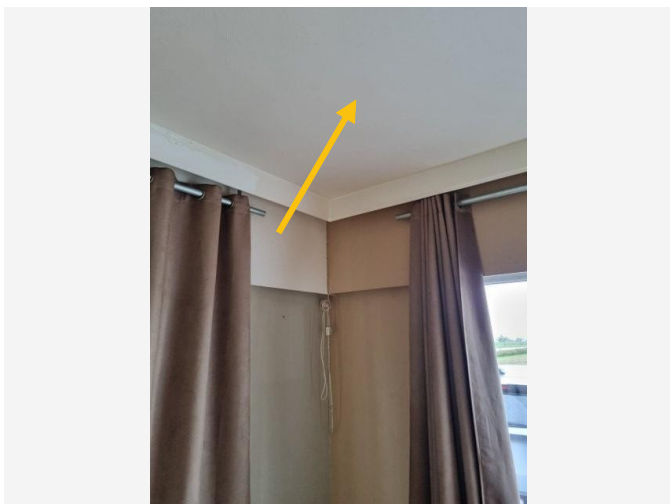
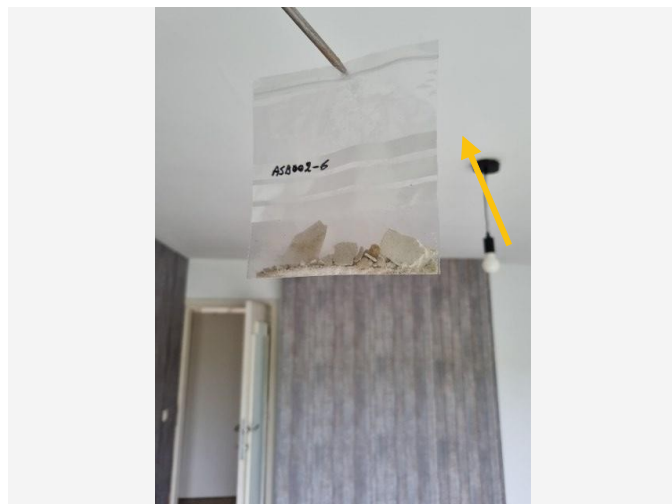
Fiche 4: Pleisterwerk plafonds

Overzichtsfoto

Detailfoto

Geen asbest

#	Type	Referentie	Resultaat
4.1	Mengmonster	23-182148 - ASB002-6	Geen asbest

Beschrijving	Pleisterwerk plafonds
Omgeving	Binnen
Primaire drager	Plafond

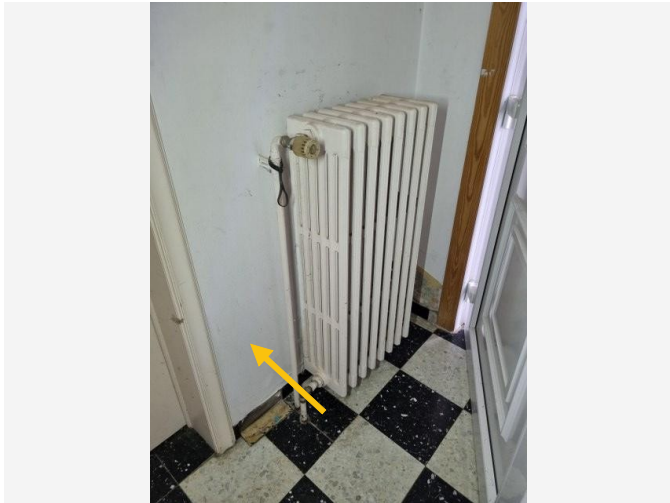
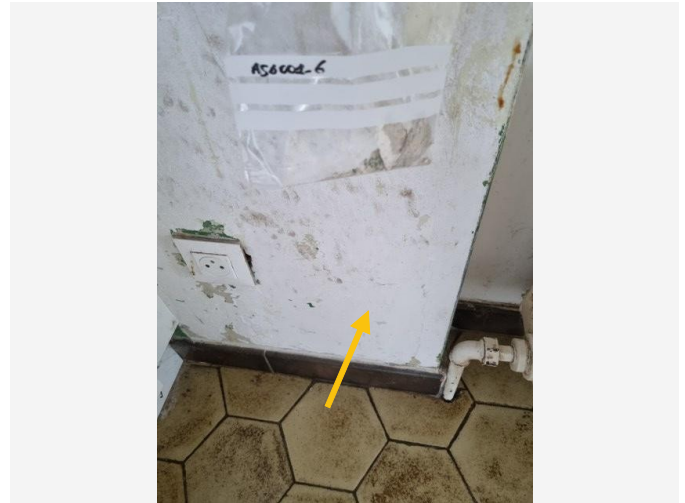
Fiche 5: Pleisterwerk muurvlakken

Overzichtsfoto

Detailfoto

Geen asbest

#	Type	Referentie	Resultaat
5.1	Mengmonster	23-182147 - ASB001-6	Geen asbest

Beschrijving	Pleisterwerk muurvlakken
Omgeving	Binnen
Primaire drager	Binnenwand
