Asbestinventarisatetest

Bronweg 22, 1640 Sint-Genesius-Rode

Attestnummer : 20241028-000362.000

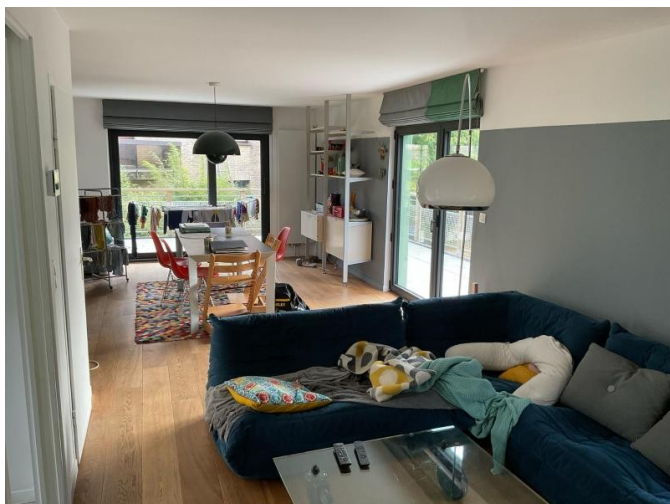
Vrije foto

Tijdens de renovatiewerken van 2014 werden alle muren en plafonds opnieuw gepleisterd. Deze toepassing is dus niet asbesthoudend.

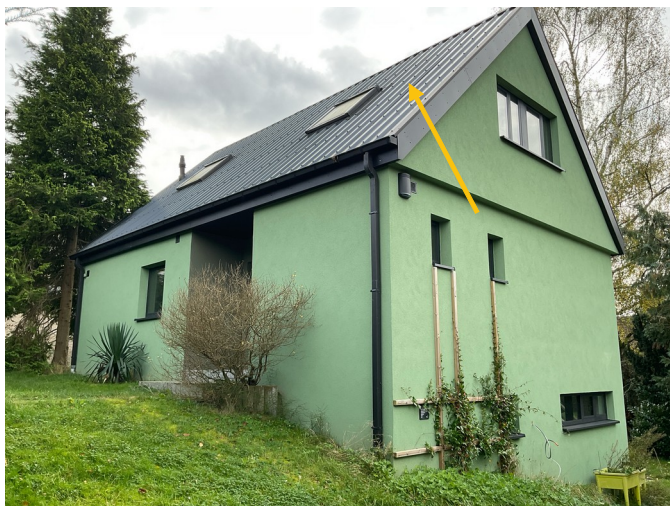
Vrije foto

Het dak werd in 2022 volledig vernieuwd. Hier bevinden zich geen asbestverdachte materialen meer.

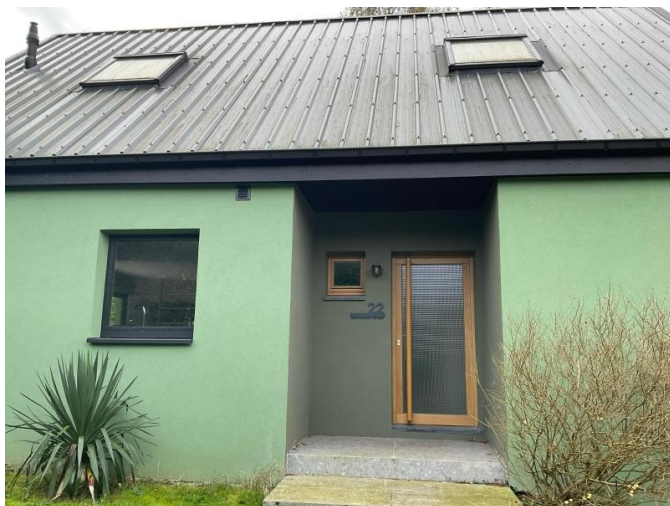
Vrije foto

De volledige gevel werd tijdens renovatiewerken van 2022 volledig bekleed met crepi. Deze toepassing is dus niet asbestvedacht.

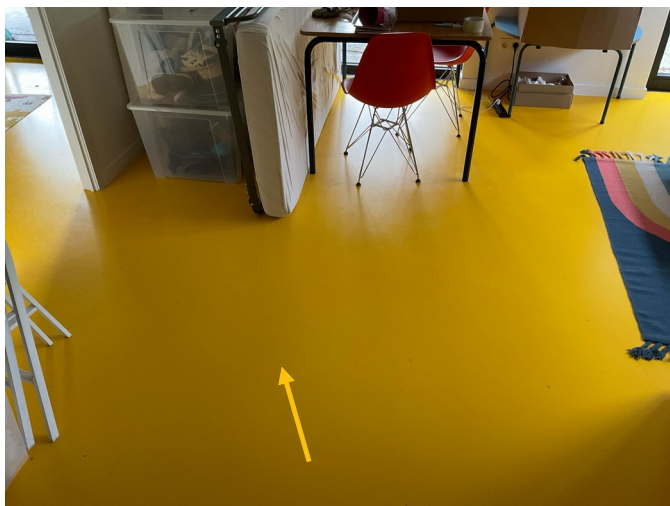
Vrije foto

De vloerbedekking op verdieping -1 bestaat uit Epoxy, geen vloerzeil. Deze toepassing is niet asbestverdacht.
