Rapport de contrôle d'installations électriques à basse et à très basse tension

RÉF. 100/2024/82525/D01:1

DATE DU CONTRÔLE 06/11/2024 (11:41 - 12:22) AGENT VISITEUR Laurent Maes
 ADRESSE DU CONTRÔLE Chaussée d'Ixelles 227 (étage 4 droit) - 1050 Ixelles TYPE DE CONTRÔLE Visite de contrôle vente ancienne installation (8.4.2)

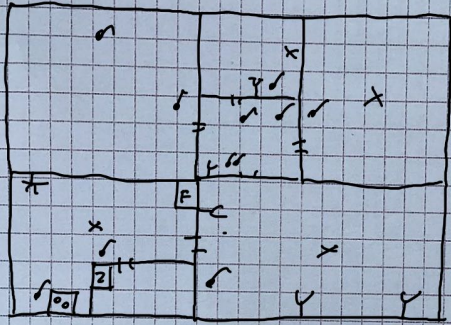
Croquis de position élémentaire et descriptif sommaire des tableaux
Schets elektrische installatie en beschrijvende opsomming elektriciteitsborden

Sur base de ce qui est visible et accessible lors du contrôle - gebaseerd op wat zichtbaar en toegankelijk is tijdens de keuring
 Us ne remplacent pas les schémas unifilaires et de position réglementaires - Deze schets vervangt nooit het ééndraadschema en het installatieschema.
