Rapport de contrôle d'installations électriques à basse et à très basse tension

RÉF. 34/2023/84513/01:1

DATE DU CONTRÔLE 12/10/2023 AGENT VISITEUR Olivier Dodet
 ADRESSE DU CONTRÔLE Rue Chapuis 107 - 4100 Seraing TYPE DE CONTRÔLE Visite de contrôle vente ancienne installation (8.4.2.)

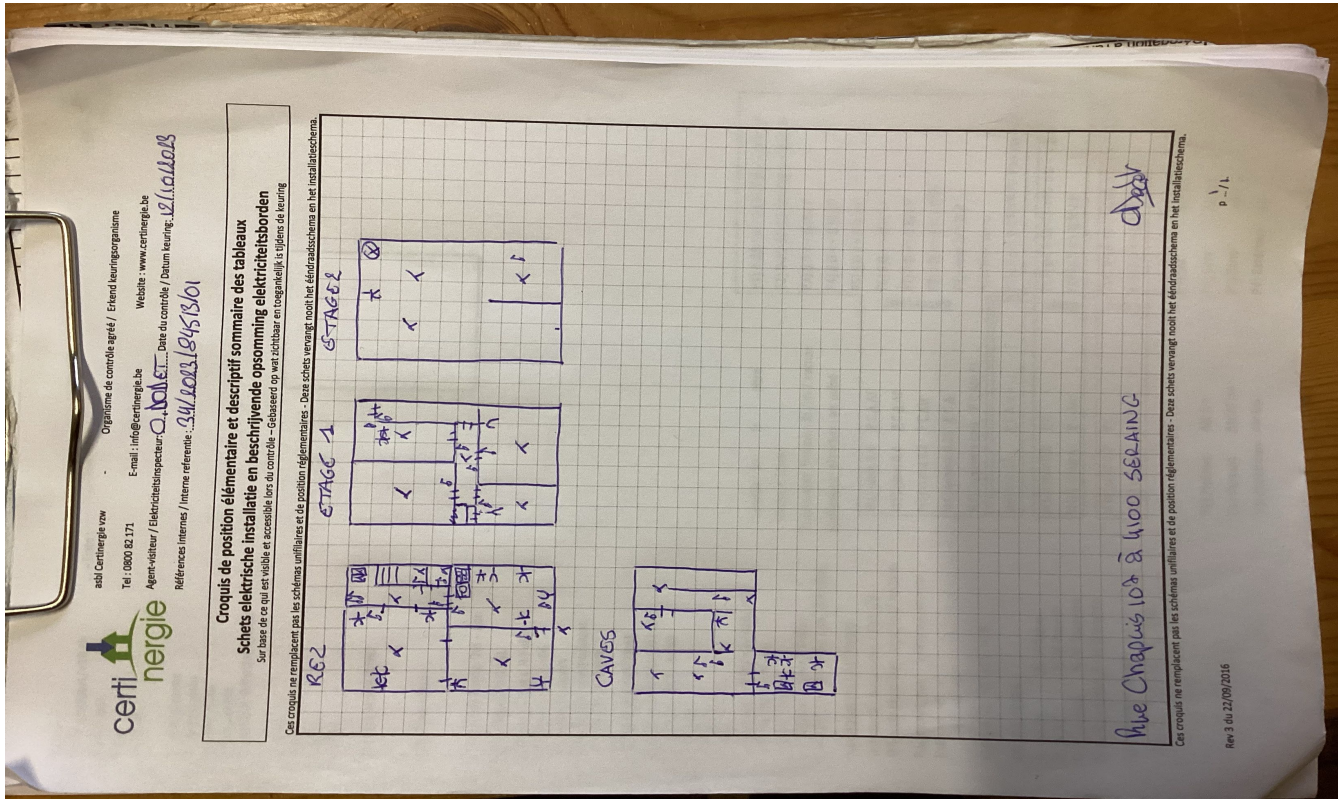
Croquis de position élémentaire et descriptif sommaire des tableaux

sur base de ce qui est visible et accessible lors du contrôle
 Note : ces croquis ne remplacent pas les schémas unifilaires et de position réglementaires
