Asbestinventarisatetest

Lange Kievitstraat 66, 2018 Antwerpen

Attestnummer : 20240229-000014.000

Uitgegeven op : 29.02.2024

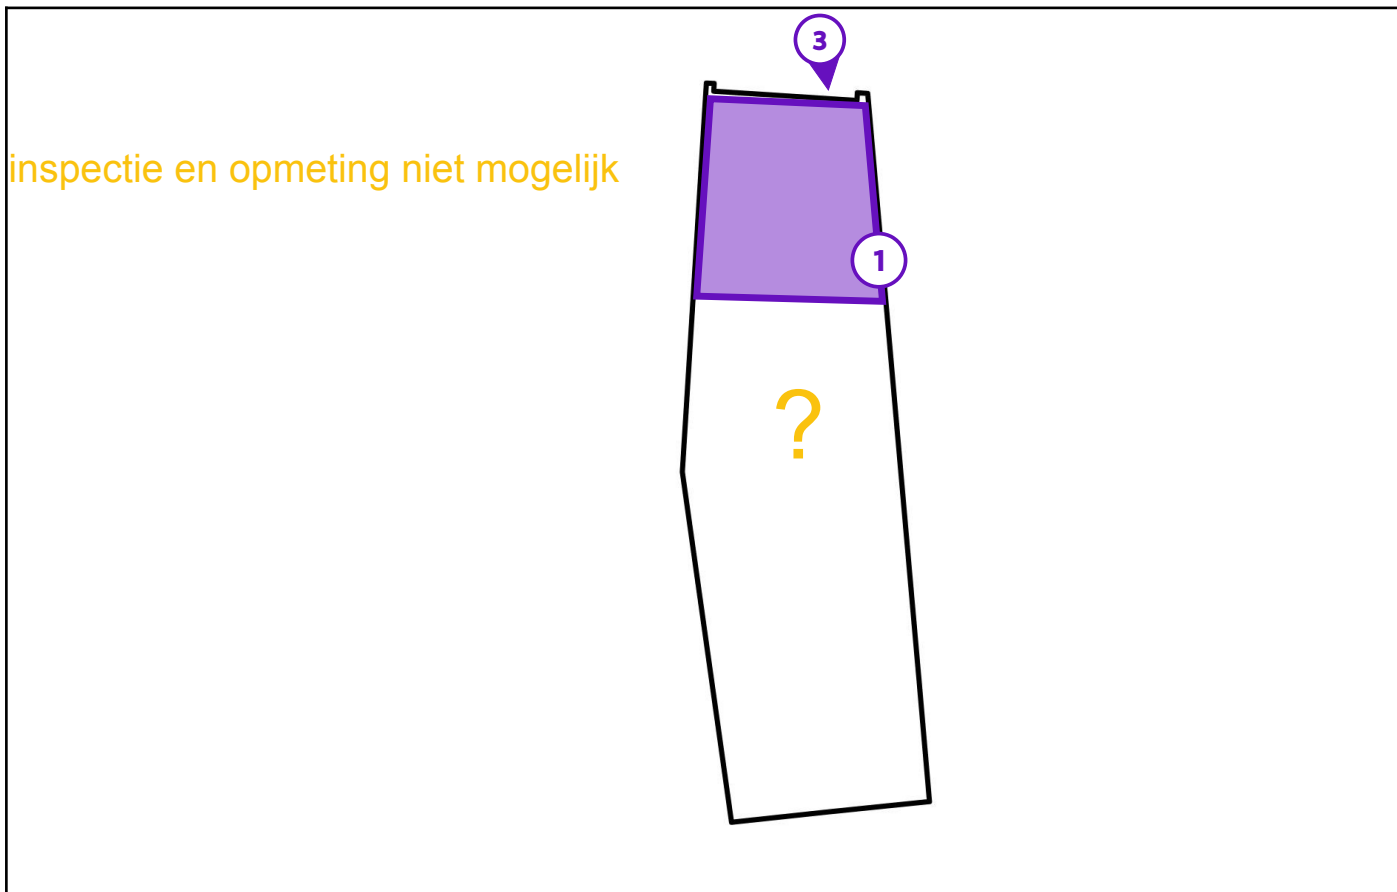
Plan 1.2: Kievitstraat 66 binnenzijde

Beschrijving	Type	Actie
1. Materiaalopslag	Beperking	-
3. Pand onveilig te betreden	Beperking	-
