# Asbestinventarisatetest

Simonsstraat 2A/302, 2018 Antwerpen

Attestnummer : 20240328-000244.001

Uitgegeven op : 28.03.2024

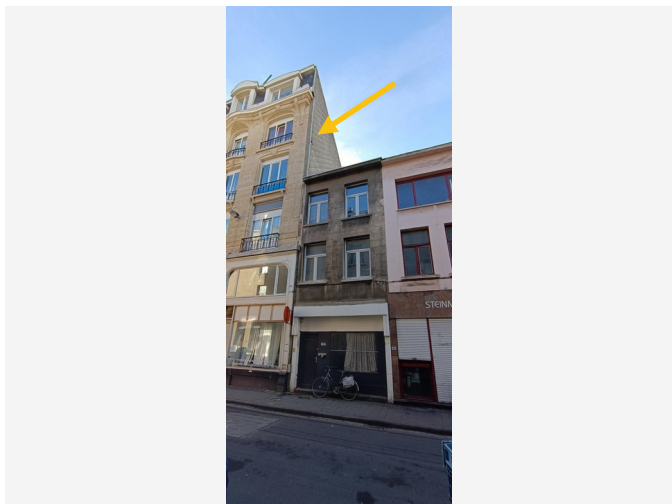
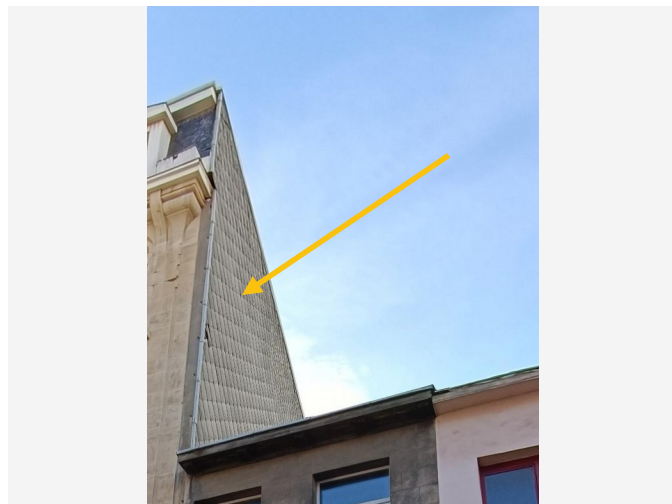
Overzichtsfoto

Detailfoto

Eindbeoordeling materiaalrisico	Laag materiaalrisico en/of verlaagde kans op vezelvrijgave
---------------------------------	--

Gebondenheid	Categorie 1: hechtgebonden in oorsprong
Asbestsoort (vezeltype)	Crocidoliet aanwezig
Asbestconcentratie	Laag (< 50%)
Afschermingsgraad van het gehele materiaal	Geheel of deels vrij aan de buitenlucht
Toestand van het materiaal	Licht beschadigd, licht verweerd. Intact materiaal type Pical – asbestboard of categorie III 'gebondenheid'

Beschrijving	Leien achtergevel
Omgeving	Buiten
Primaire drager	Wand buitenschil
Asbestmateriaal	Dak- en gevelbekleding - Lei, shingle
Bindmiddel van asbestmateriaal	Cement
Gebondenheid op basis van bindmiddel	Hecht

<b>Hoeveelheid (oppervlakte - aantal)</b>	<ul style="list-style-type: none"> <li>• 35,00 m<sup>2</sup> - 1 stuk</li> </ul>
<b>Totale oppervlakte</b>	35,00 m <sup>2</sup>
<b>Eenvoudig bereikbaar</b>	Ja
<b>Bevestigingswijze</b>	<ul style="list-style-type: none"> <li>• Onbekend</li> </ul>
<b>Identificatiemethode</b>	Vaststelling zonder monstername
<b>Destructieve handeling voor identificatie</b>	Nee
<b>Opmerking</b>	De leien aan de achterzijde zijn visueel en volgens expertise als asbestverdacht beschouwd. De vermelde oppervlaktes, diktes en volumes betreffen een beredeneerde schatting. De vermelde oppervlakte betreft de oppervlakte leien grenzend aan het appartement, de totale oppervlakte leien is groter. Er worden geen rechten verleend aan deze oppervlaktes/diktes/volumes.

Het asbestmateriaal valt onder de mijlpaal van 2034.

- Verwijder dit asbestmateriaal zo snel mogelijk. Volg de toestand goed op.
- Hemelwater dat afspoelt van asbestcement daken of gevels kan asbestdeeltjes bevatten. Gebruik het enkel voor gesloten circuits (bv. spoelen toiletten). Reinig na het vervangen van het dak of de gevel de dakgoten en regenwaterput of -ton om asbesthoudend sediment of slib te verwijderen

- Eenvoudige handelingen: mag via doe-het-zelf of door werknemer(s) met opleidingsattest eenvoudige handelingen  
EH via doe-het zelf Dragen van de nodige beschermingsmiddelen (mondmasker ffp3, handschoenen,tyvec). Indien mogelijk de ondervloer afdekken , leien voorzichtig verwijderen, extra fixeren, niet breken , niet gooien, onmiddellijk verpakken of voorzichtig in container met asbest bag plaatsen.

Gebruik geen stortkokers.

Indien leien in slechte staat zijn en kans bestaat op breken : Eenvoudige handeling opgeleid personeel , alle werknemer(s) moeten wel beschikken over een opleidingsattest eenvoudige handelingen 8u
