Asbestinventarisatetest

Simonsstraat 2A/301, 2018 Antwerpen

Attestnummer : 20240328-000243.001

Uitgegeven op : 28.03.2024

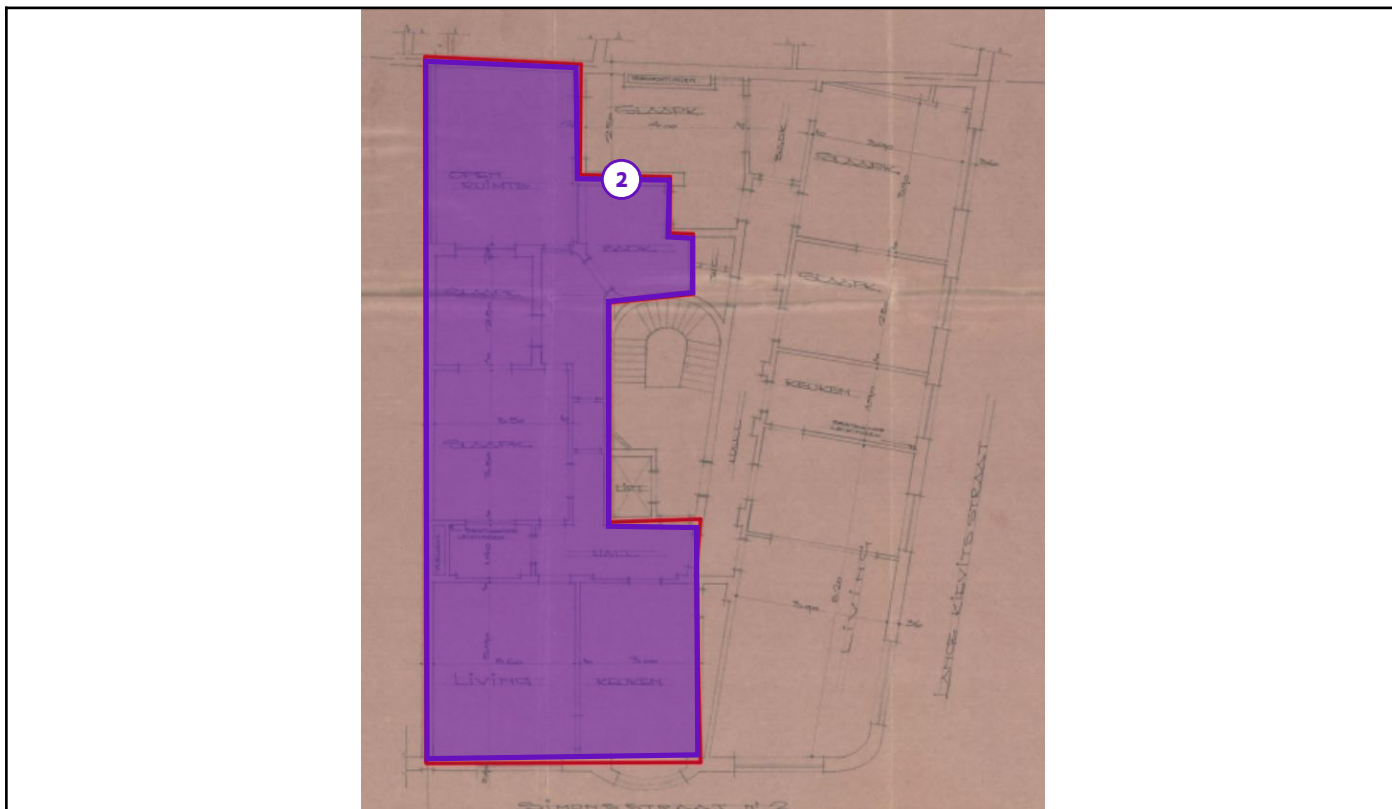
Plan 1.1: Appartement bus 301

Beschrijving	Type	Actie
2. Onvoldoende toegang verschaft	Beperking	-

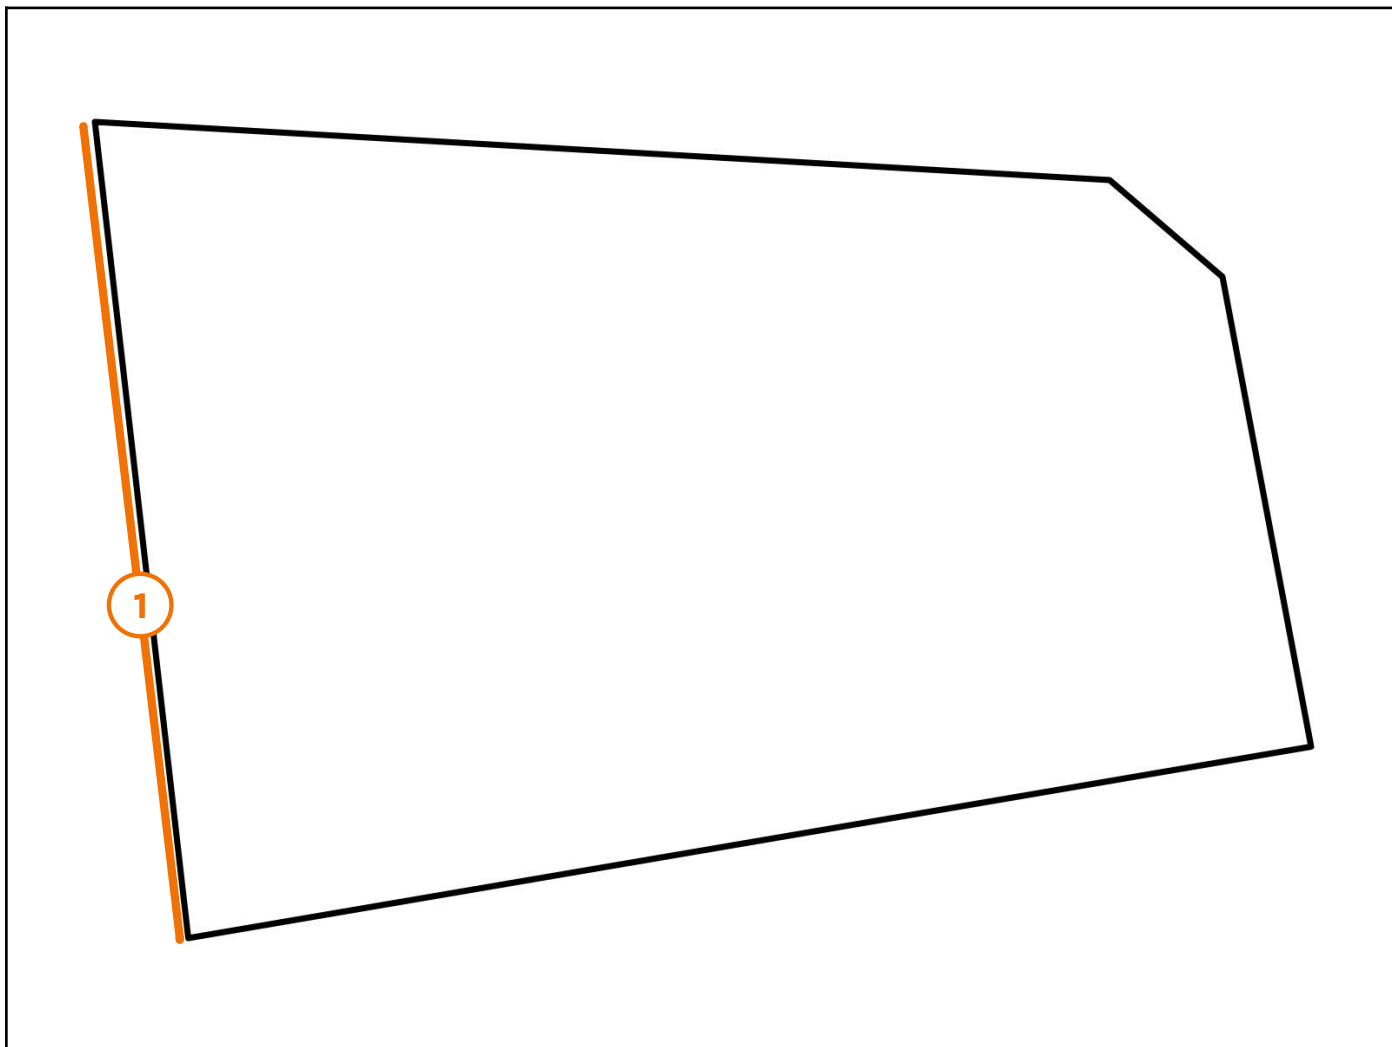
Plan 1.2: Appartementgebouw plan

Beschrijving	Type	Actie
1. Leien achtergevel	Asbestmateriaal	Verwijderen

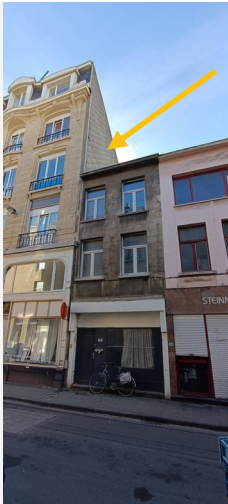
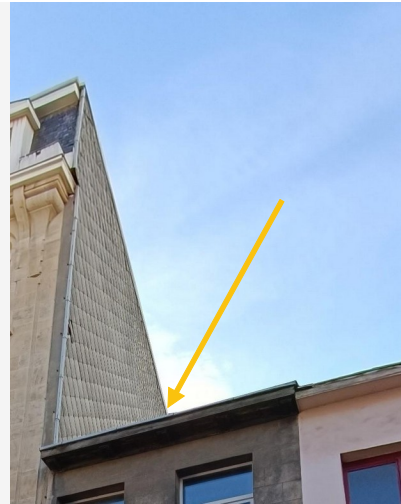
Overzichtsfoto

Detailfoto

Eindbeoordeling materiaalrisico	Laag materiaalrisico en/of verlaagde kans op vezelvrijgave
---------------------------------	--

Gebondenheid	Categorie 1: hechtgebonden in oorsprong
Asbestsoort (vezeltype)	Crocidoliet aanwezig
Asbestconcentratie	Laag (< 50%)
Afschermingsgraad van het gehele materiaal	Geheel of deels vrij aan de buitenlucht
Toestand van het materiaal	Licht beschadigd, licht verweerd. Intact materiaal type Pical – asbestboard of categorie III 'gebondenheid'

Beschrijving	Leien achtergevel
Omgeving	Buiten
Primaire drager	Wand buitenschil
Asbestmateriaal	Dak- en gevelbekleding - Lei, shingle
Bindmiddel van asbestmateriaal	Cement
Gebondenheid op basis van bindmiddel	Hecht
Hoeveelheid (oppervlakte - aantal)	• 35,00 m ² - 1 stuk
Totale oppervlakte	35,00 m ²

Eenvoudig bereikbaar	Ja
Bevestigingswijze	<ul style="list-style-type: none">• Onbekend
Identificatiemethode	Vaststelling zonder monstername
Destructieve handeling voor identificatie	Nee
Opmerking	De leien aan de achterzijde zijn visueel en volgens expertise als asbestverdacht beschouwd. De vermelde oppervlaktes, diktes en volumes betreffen een beredeneerde schatting. De vermelde oppervlakte betreft de oppervlakte leien grenzend aan het appartement, de totale oppervlakte leien is groter. Er worden geen rechten verleend aan deze oppervlaktes/diktes/volumes.

Het asbestmateriaal valt onder de mijlpaal van 2034.

Verwijderen

- Verwijder dit asbestmateriaal zo snel mogelijk. Volg de toestand goed op.

- Eenvoudige handelingen: mag via doe-het-zelf of door werknemer(s) met opleidingsattest eenvoudige handelingen
EH via doe-het-zelf Dragen van de nodige beschermingsmiddelen (mondmasker ffp3, handschoenen, tyvec). Indien mogelijk de ondervloer afdekken, leien voorzichtig verwijderen, extra fixeren, niet breken, niet gooien, onmiddellijk verpakken of voorzichtig in container met asbest bag plaatsen.

Gebruik geen stortkokers.

Indien leien in slechte staat zijn en kans bestaat op breken: Eenvoudige handeling opgeleid personeel, alle werknemer(s) moeten wel beschikken over een opleidingsattest eenvoudige handelingen 8u

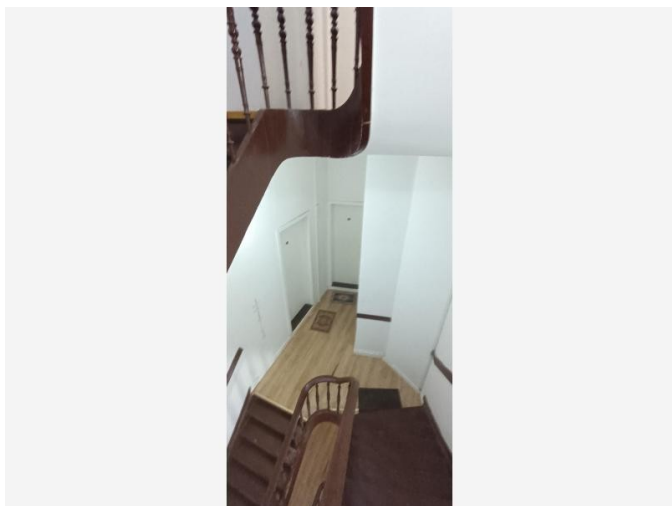
Situeringsfoto

Tijdelijke beperking

Reden: Er is geen volledige risicobeoordeling mogelijk

Uitleg van de asbestdeskundige: Er werd geen of onvoldoende toegang verschaft door de huidige bewoner(s). Er zal een nieuw plaatsbezoek moeten plaatsvinden na verkoop om een volledige asbestinventaris te bekomen.
