**Verslag huishoudelijke elektrische installatie op laagspanning en zeer lage spanning****Algemeen:**

Referentie: 011-20260312-01	Datum controle: 12/03/2026
Keurder: 011

Eigenaar:	Onbekend	EAN-code:	Onbekend
Adres installatie:	Heuvelstraat 199, 2620 - Hemiksem	Nummer teller(s):	Onbekend
		Distributienetbeheerder installatie:	Fluvius
Datum uitvoering installatie:	<input checked="" type="checkbox"/> Vóór 01/10/1981 <input type="checkbox"/> Tussen 01/10/1981 en 01/06/2020 <input type="checkbox"/> Vanaf 01/06/2020		
Type:	<input checked="" type="checkbox"/> Wooneenheid <input type="checkbox"/> Niet-huishoudelijk <input type="checkbox"/> PV <input type="checkbox"/> Batterij <input type="checkbox"/> Laadpaal

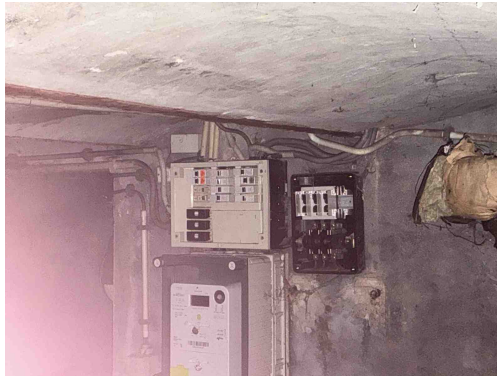
B29 - Het elektrisch verdeelbord in een huishoudelijke ruimte is niet voorzien van een deur (Boek1: 5.3.5.1).

Opmerking: Oa bord 1

D03 - Er is geen differentieelstroominrichting van maximum 300 mA geplaatst in het begin van de elektrische installatie van een residentieel geheel (incl. in de gemeenschappelijke delen) (Boek 1: 4.2.4.3, 4.2.4.4).

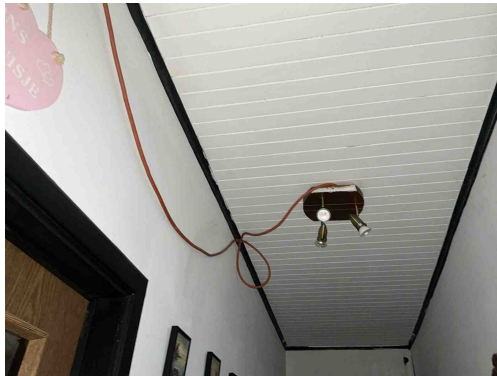
C38 - Het gebruikte kabeltype (snoerkabel) voldoet niet aan de specificaties die van toepassing zijn op voedingsleidingen voor vaste installatie (Boek 1: 1.4.2.1, 5.2.6.2).

Opmerking: Oa hal

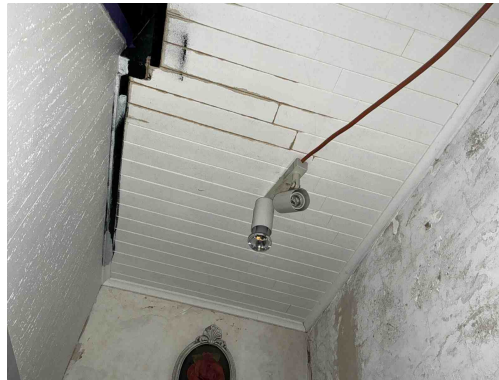
C38 - Het gebruikte kabeltype (snoerkabel) voldoet niet aan de specificaties die van toepassing zijn op voedingsleidingen voor vaste installatie (Boek 1: 1.4.2.1, 5.2.6.2).

Opmerking: Oa hal

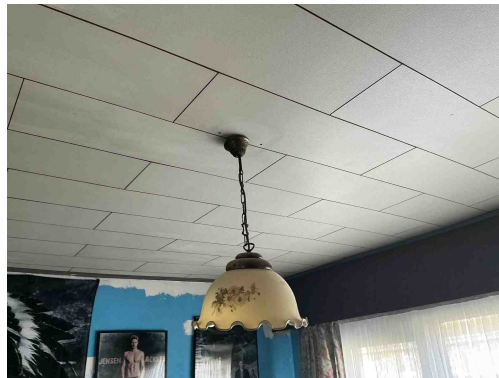
Klasse 0 toestel is niet toegestaan

Opmerking: Oa slaapkamer , woonkamer

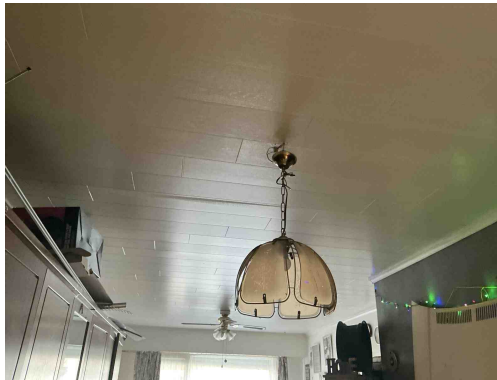
Klasse 0 toestel is niet toegestaan
Opmerking: Oa slaapkamer , woonkamer

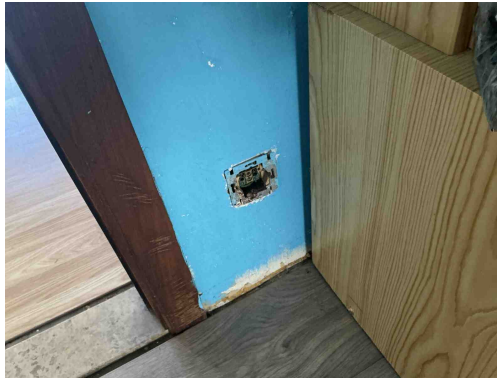
T09 - Bepaalde contactdozen en/of schakelaars zijn beschadigd (Boek 1: 1.4.1.3).
Opmerking: Oa slaapkamer

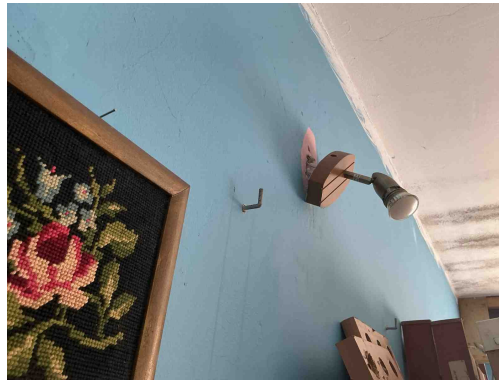
T21 - Het elektrisch materieel is niet geplaatst volgens de voorschriften van de fabrikant/ regels van goed vakmanschap . (Boek 1: 1.4.1.3)

Opmerking: Oa slaapkamer

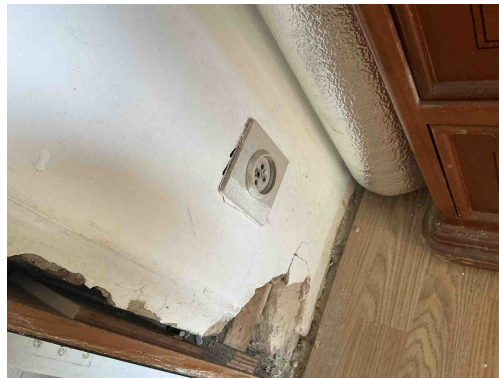
T11 - De contactdozen waarvan de toegekende stroomsterkte maximaal 16A en de toegekende spanning maximaal 250V bedraagt en niet bedoeld zijn voor de voeding van een of meerdere verbruikstoestellen voor een specifiek doel en niet geplaatst zijn in of op schakel- en verdeelborden, beschikken niet of IPXX-D (incl. gemeenschappelijke delen residentieel geheel) (Boek 1: 4.2.2.3/5.3.5.2).

Opmerking: Oa hal, keuken

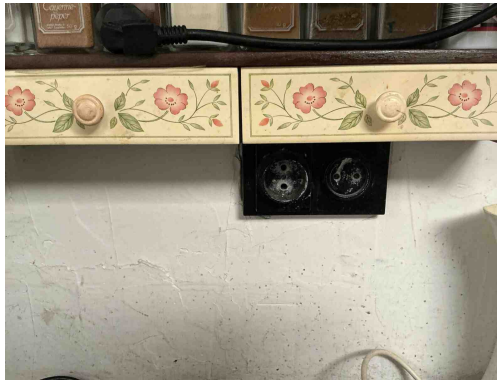
T11 - De contactdozen waarvan de toegekende stroomsterkte maximaal 16A en de toegekende spanning maximaal 250V bedraagt en niet bedoeld zijn voor de voeding van een of meerdere verbruikstoestellen voor een specifiek doel en niet geplaatst zijn in of op schakel- en verdeelborden, beschikken niet of IPXX-D (incl. gemeenschappelijke delen residentieel geheel) (Boek 1: 4.2.2.3/5.3.5.2).

Opmerking: Oa hal, keuken

A20 - Er bevindt zich een contactdoos zonder beschermingsgeleider in de elektrische installatie. Deze is niet geplaatst achter een differentieelstroombeschermingsinrichting met grote (max. 30mA) of zeer grote (max. 10mA) gevoeligheid.

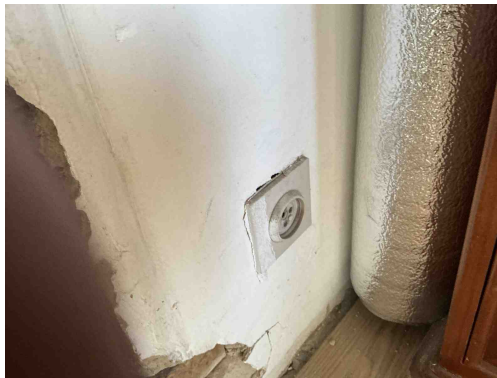
A20 - Er bevindt zich een contactdoos zonder beschermingsgeleider in de elektrische installatie. Deze is niet geplaatst achter een differentieelstroombeschermingsinrichting met grote (max. 30mA) of zeer grote (max. 10mA) gevoeligheid.

Opmerking: Oa hal, keuken

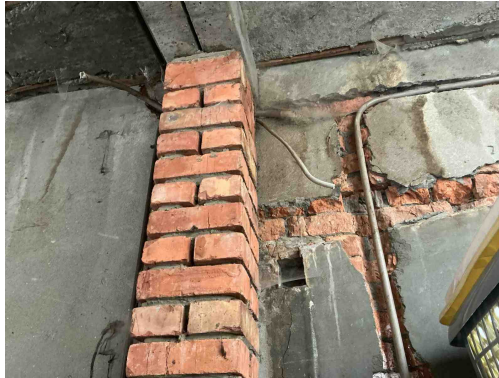
C28 - Niet gebruikte leidingen onder spanning zijn niet op een degelijke manier geïsoleerd of verwijderd (Boek 1: 4.2.1.1).
Opmerking: Oa berging

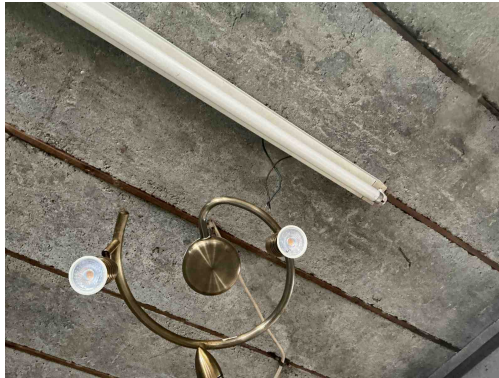
C28 - Niet gebruikte leidingen onder spanning zijn niet op een degelijke manier geïsoleerd of verwijderd (Boek 1: 4.2.1.1).
Opmerking: Oa berging

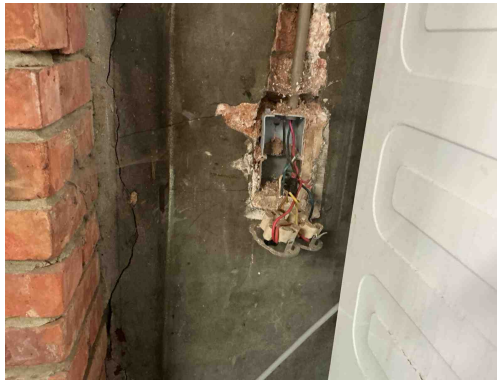
C26 - De verbindingen zijn niet gebeurd in borden, in aftakdozen, aan de klemmen van contactdozen, schakelaars of in de verlichtingstoestellen (Boek 1: 5.2.6.1).

Opmerking: Oa berging

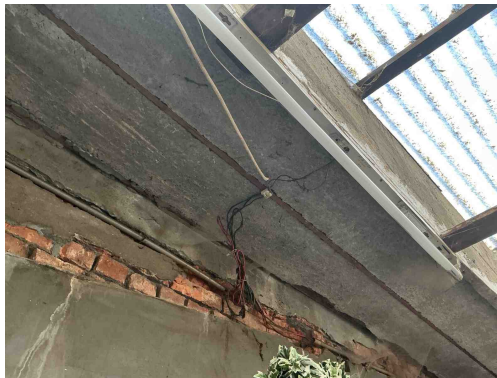
C26 - De verbindingen zijn niet gebeurd in borden, in aftakdozen, aan de klemmen van contactdozen, schakelaars of in de verlichtingstoestellen (Boek 1: 5.2.6.1).

Opmerking: Oa berging

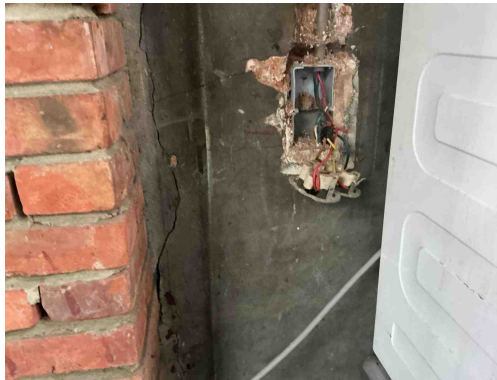
T10 - Bepaalde contactdozen en/of schakelaars zijn niet degelijk bevestigd (Boek 1: 1.4.1.3).
Opmerking: Oa berging
