**Verslag huishoudelijke elektrische installatie op laagspanning en zeer lage spanning****Algemeen:**

Referentie: <b>006-20260309-02</b>	Datum controle: <b>09/03/2026</b>
Keurder: <b>006</b>

Eigenaar: <b>Onbekend</b>	EAN-code: <b>Onbekend</b>
Adres installatie: <b>Lakborslei 379 bus A.1, 2100 - Deurne</b>	Nummer teller(s): <b>1sag1200136290</b>
Distributienetbeheerder installatie: <b>Fluvius</b>	
Datum uitvoering installatie:	<input type="checkbox"/> Vóór 01/10/1981 <input checked="" type="checkbox"/> Tussen 01/10/1981 en 01/06/2020 <input type="checkbox"/> Vanaf 01/06/2020
Type:	<input checked="" type="checkbox"/> Wooneenheid <input type="checkbox"/> Niet-huishoudelijk <input type="checkbox"/> PV <input type="checkbox"/> Batterij <input type="checkbox"/> Laadpaal

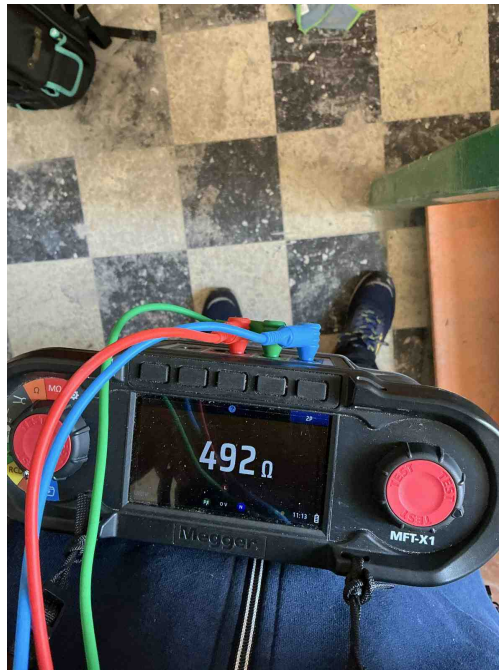
Inbreuk(en):

**A05** - De waarde van de spreidingsweerstand van de aardverbinding is te hoog (Boek 1: 5.4.2).  
*Opmerking: 4920hm*

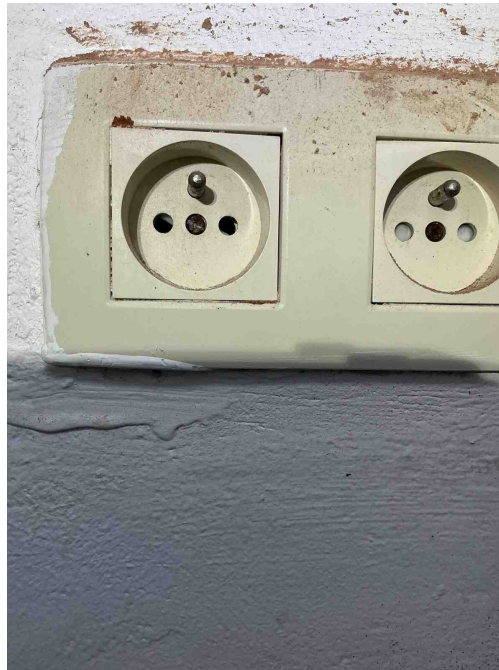
Inbreuk(en):

**T11** - De contactdozen waarvan de toegekende stroomsterkte maximaal 16A en de toegekende spanning maximaal 250V bedraagt en niet bedoeld zijn voor de voeding van een of meerdere verbruikstoestellen voor een specifiek doel en niet geplaatst zijn in of op schakel- en verdeelborden, beschikken niet of IPXX-D (incl. gemeenschappelijke delen residentieel geheel) (Boek 1: 4.2.2.3/5.3.5.2).

**T09** - Bepaalde contactdozen en/of schakelaars zijn beschadigd (Boek 1: 1.4.1.3).  
*Opmerking: Keuken v-1, badkamer v2, keuken v2*

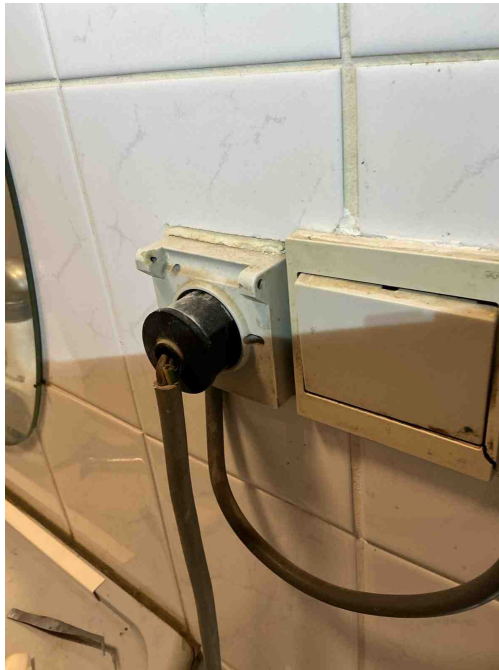
Inbreuk(en):

**T09** - Bepaalde contactdozen en/of schakelaars zijn beschadigd (Boek 1: 1.4.1.3).  
*Opmerking: Keuken v-1, badkamer v2, keuken v2*

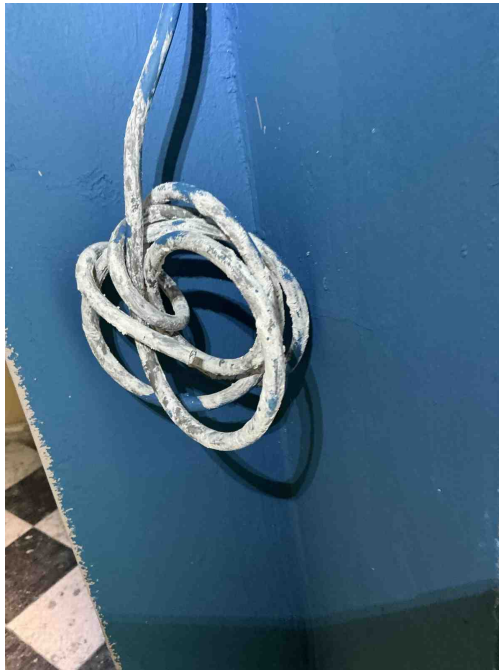
Inbreuk(en):

**C28** - Niet gebruikte leidingen onder spanning zijn niet op een degelijke manier geïsoleerd of verwijderd (Boek 1: 4.2.1.1).  
*Opmerking: Slaapkamer v-1*

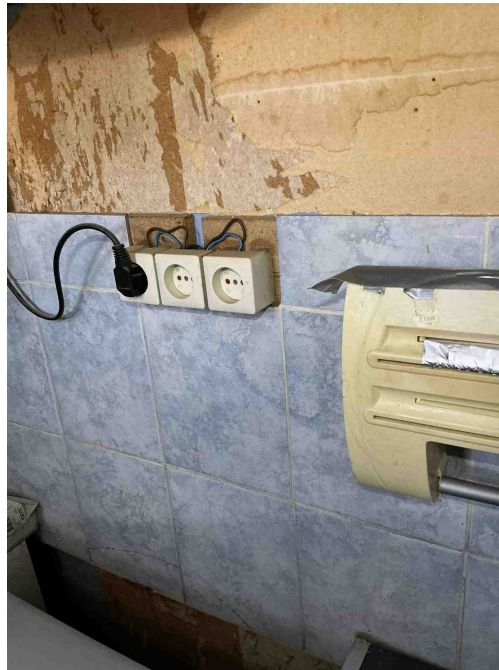
Inbreuk(en):

**T13** - Opbouwcontactdozen en/of -schakelaars zonder achterplaatje mogen niet rechtstreeks op een brandbare ondergrond bevestigd worden (Boek 1: 4.3.3.5).  
*Opmerking: Keuken v2*
