Rapport de contrôle d'installations électriques à basse et à très basse tension

RÉF. 100/2024/81057/D01:1

DATE DU CONTRÔLE 14/10/2024 (16:15 - 16:48) AGENT VISITEUR
ADRESSE DU CONTRÔLE Avenue du Domaine 163 (étage 8 droit) - 1190 Forest TYPE DE CONTRÔLE Visite de contrôle vente ancienne installation (8.4.2.)

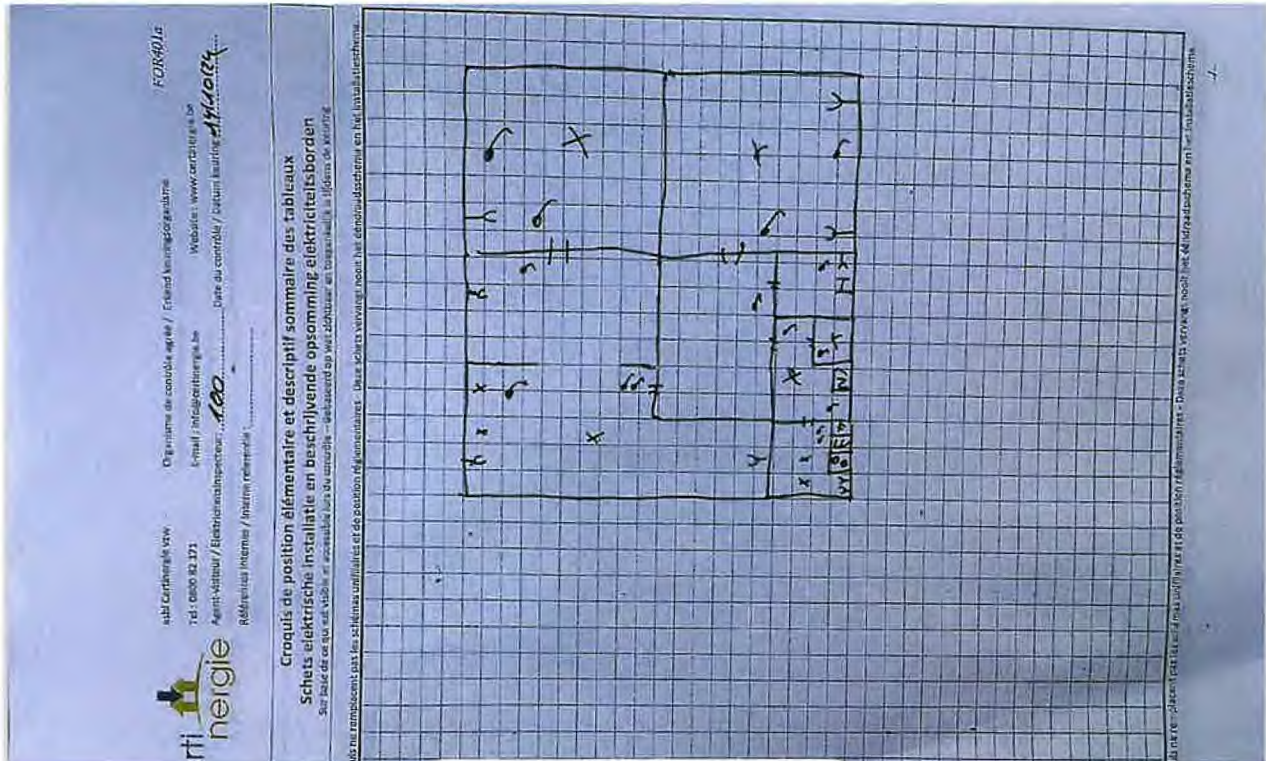
Croquis de position élémentaire et descriptif sommaire des tableaux

sur base de ce qui est visible et accessible lors du contrôle
Note: ces croquis ne remplacent pas les schémas unifilaires et de position réglementaires
