# Asbestinventarisatetest

Wezelbaan 28, 3271 Scherpenheuvel-Zichem

Attestnummer : **20240819-000173.000**

Uitgegeven op : **19.08.2024**

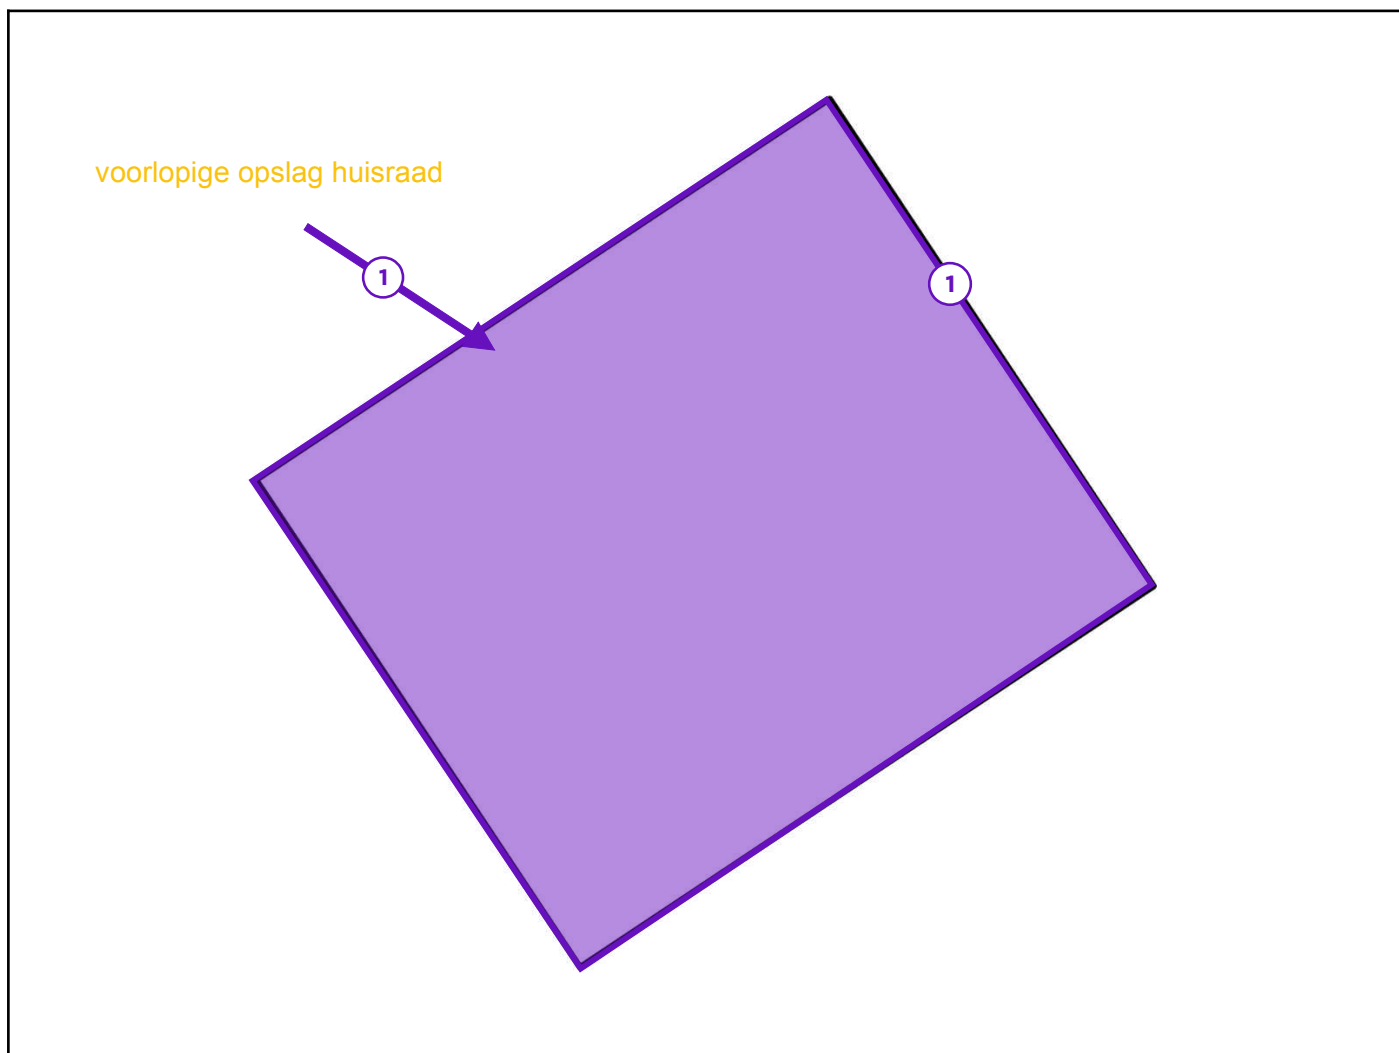
## Plan 2.3: partytent plan

Beschrijving	Type	Actie
1. opstapeling huisraad in partytent	Beperking	-

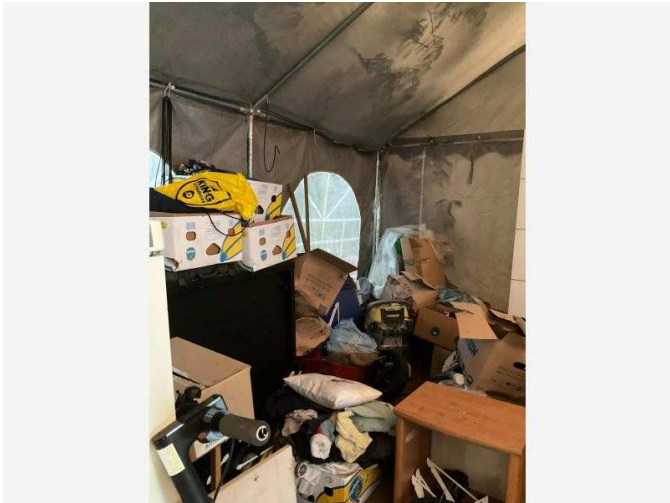
*Situeringfoto*

**Reden:** Materiaal in opslag

**Uitleg van de asbestdeskundige:** tijdelijke opstapeling huisraad ter ontruiming woning

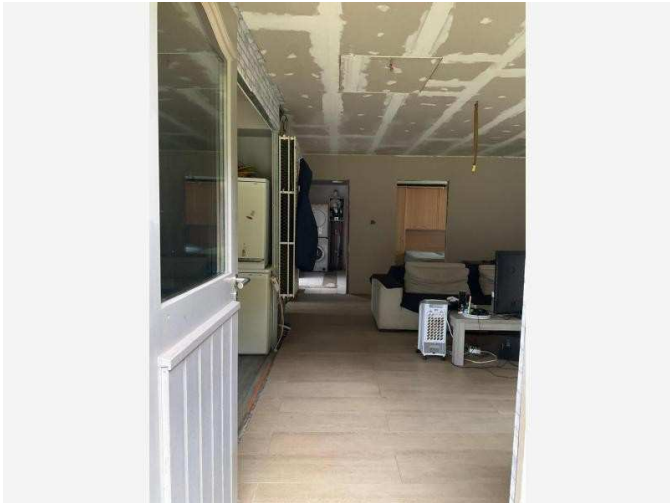
Vrije foto

plafonds afgewerkt met gyprocplaten en PVC latten.

Identificatiemethode	Vaststelling & expertise (niet-asbestverdacht)
Primaire drager	Plafond

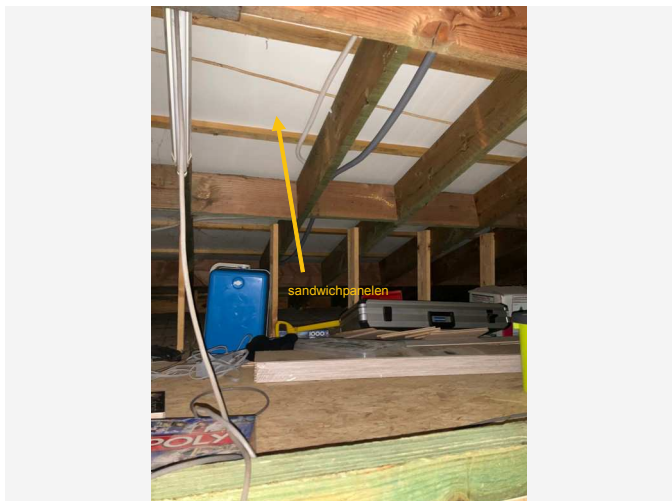
# Fiche 3: sandwichpanelen aluminium panplaten op hellend dak

geïsoleerde panplaten op hellend dak, niet asbesthoudende materialen.

Identificatiemethode	Vaststelling & expertise (niet-asbestverdacht)
Primaire drager	Schuin dak

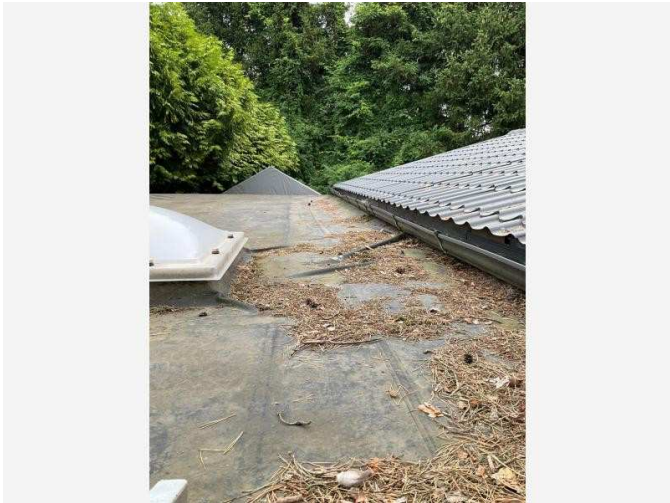
Vrije foto

EPDM rubber afdichting, niet asbesthoudend.

Identificatiemethode	Vaststelling & expertise (niet-asbestverdacht)
Primaire drager	Plat dak

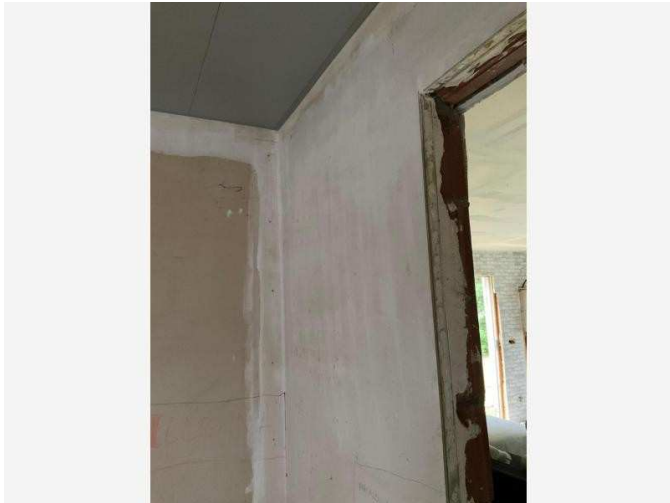
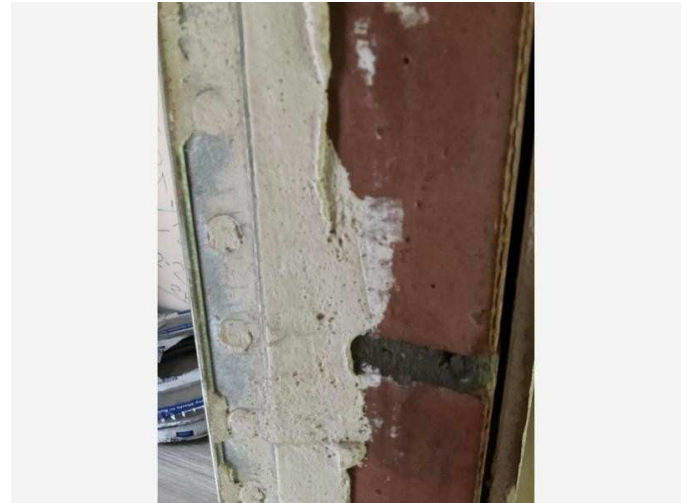
Geen asbest

#	Type	Referentie	Resultaat
5.1	Mengmonster	1	Geen asbest

Beschrijving	pleisterwerk wanden
Omgeving	Binnen
Primaire drager	Binnenwand
Bindmiddel van materiaal	Gips - kalk
Gebondenheid op basis van bindmiddel	Niet-hechtgebonden
Hoeveelheid (oppervlakte - dikte - aantal)	• 55,00 m <sup>2</sup> - 1,00 cm - 1 stuk
Totaal volume	0,55 m <sup>3</sup>
Identificatiemethode	Vaststelling met monstername
Destructieve handeling voor identificatie	Nee
Opmerking	<p>Om het pleisterwerk te identificeren als niet-asbesthoudend is een monstername van het pleisterwerk verplicht.</p> <p>Locatie staalnames: individuele ruimte: droge ruimte vb: leefruimte / natte ruimte:</p> <p>vb: keuken / stookplaats: cv-ruimte/ traphal: inkom</p> <p>De vermelde oppervlaktes en volumes betreffen een inschatting. Er worden geen rechten verleend aan deze oppervlaktes/volumes. De dikte is een inschatting die voorkomt uit de monstername en is daarom niet altijd representatief.</p> <p>buitenmuur badkamer, berging en slaapkamer zijn bepleisterd, andere wanden zijn gyprocwanden</p>
