Asbestinventarisatetest

Attestnummer : 20250113-000379.001

Zone 1: stal 1

Zone 2: stal 2

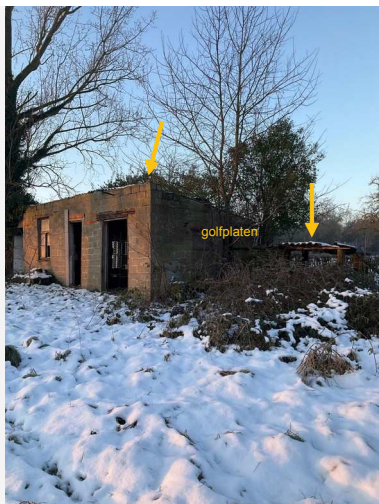
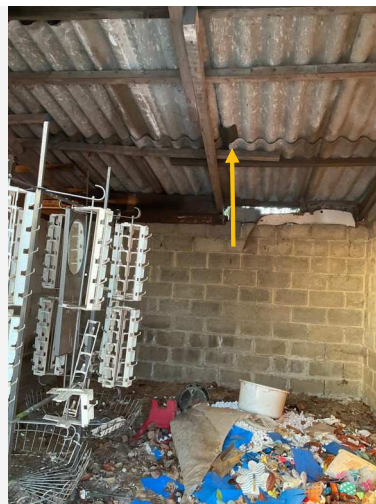
Overzichtsfoto

Detailfoto

Het asbestmateriaal valt onder de mijlpaal van 2034.

Dringend verwijderen

Reinigen/afschuren/ontmossen van asbesthoudende golfplaten (asbesthoudende golfplaten mogen op geen enkele manier gereinigd of afgeschuurd worden totaalverbod sinds 27 april 2019)

Eindbeoordeling materiaalrisico	Hoog materiaalrisico en/of hoge kans op vezelvrijgave
---------------------------------	---

Gebondenheid	Categorie 1: hechtgebonden in oorsprong
Asbestsoort (vezeltype)	Crocidoliet aanwezig
Asbestconcentratie	Laag (< 50%)
Afschermingsgraad van het gehele materiaal	Geheel of deels (ook) vrij aan de binnenlucht
Toestand van het materiaal	Matig beschadigd, matig verweerd

Beschrijving	Golfplaten op stal 1
Omgeving	Grenst aan binnen- en buitenlucht
Primaire drager	Schuin dak
Asbestmateriaal	Dak- en gevelbekleding - Golfplaat
Bindmiddel van asbestmateriaal	Cement
Gebondenheid op basis van bindmiddel	Hecht
Hoeveelheid (oppervlakte - aantal)	<ul style="list-style-type: none">• 30,00 m² - 1 stuk
Totale oppervlakte	30,00 m ²
Eenvoudig bereikbaar	Ja
Bevestigingswijze	<ul style="list-style-type: none">• Geschroefd
Identificatiemethode	Vaststelling zonder monsternamen
Destructieve handeling voor identificatie	Nee

- Verwijder dit asbestmateriaal zo snel mogelijk. Volg de toestand goed op.
- Hemelwater dat afspoelt van asbestcement daken of gevels kan asbestdeeltjes bevatten. Gebruik het enkel voor gesloten circuits (bv. spoelen toiletten). Reinig na het vervangen van het dak of de gevel de dakgoten en regenwaterput of -ton om asbesthoudend sediment of slib te verwijderen

- Eenvoudige handelingen: mag via doe-het-zelf of door werknemer(s) met opleidingsattest eenvoudige handelingen mits inachtnaam van voorgeschreven collectieve en persoonlijke beschermingsmiddelen, zie ook: <https://ovam.vlaanderen.be/voorzorgsmaatregelen-bij-asbestverwijdering> zie ook teolichting achteraan dit attest
