# Asbestinventarisatetest

Brabantsebaan 53, 3271 Scherpenheuvel-Zichem

Attestnummer : 20231219-000467.000

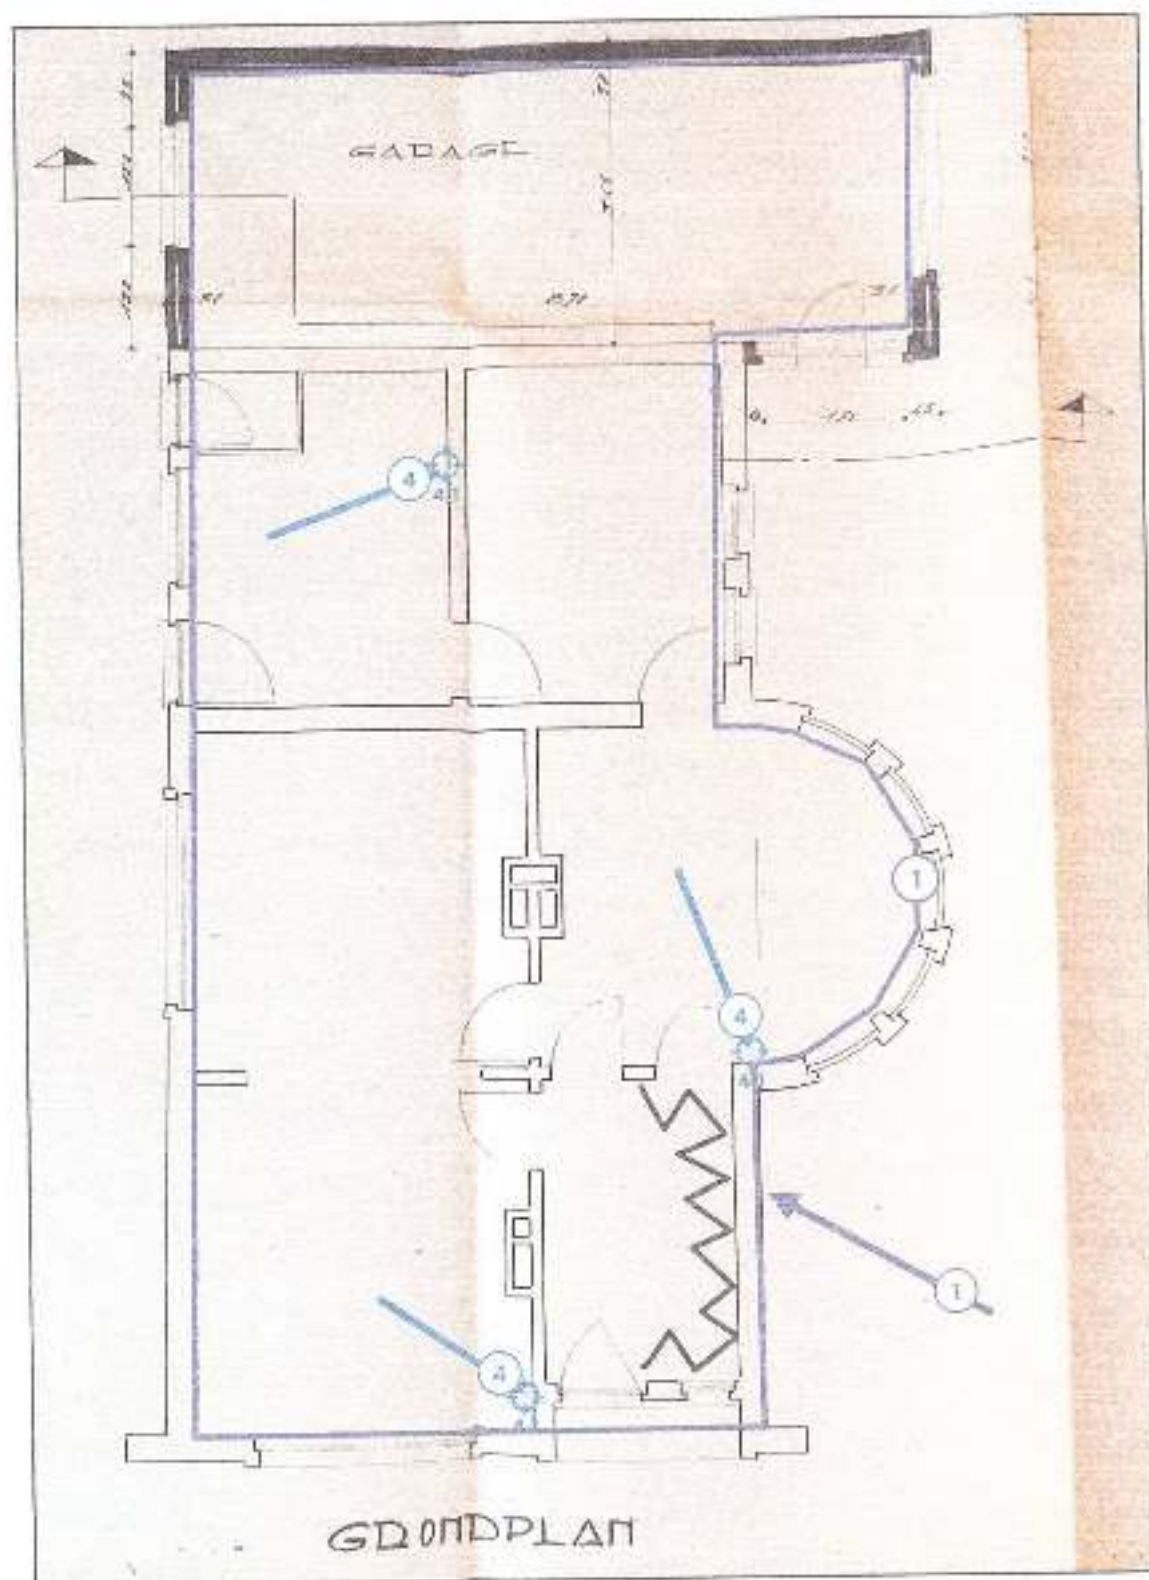
## Plan 1.2: 1000009669

1. vals plafond gelijkvloers

4. muurpeelster

4.1 Code 1-muur

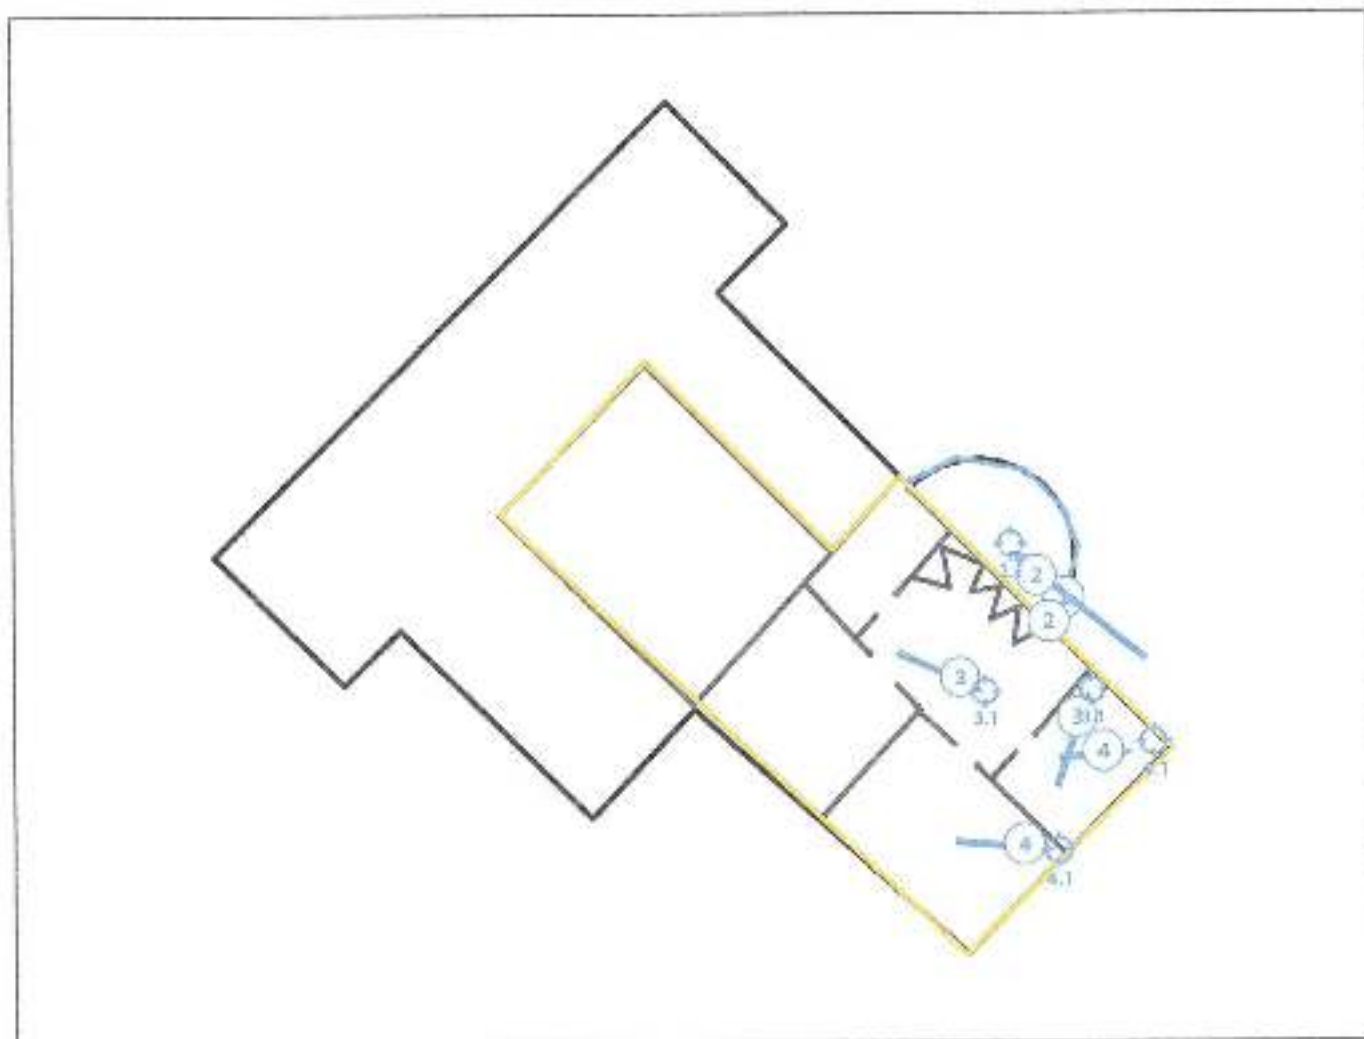
## Plan 1.4: eerste verdieping

| Beschrijving | Type | Actie |
|---|---|---|
| 2, roofing plat dak | Geen asbest | - |
| 2.1 Code: 3-roofing | Puntmonster | - |
| 3, plafondpleister | Geen asbest | - |
| 3.1 Code: 2-plafond | Mengmonster | - |
| 4, muurpleister | Geen asbest | - |
| 4.1 Code: 1-muur | Mengmonster | - |

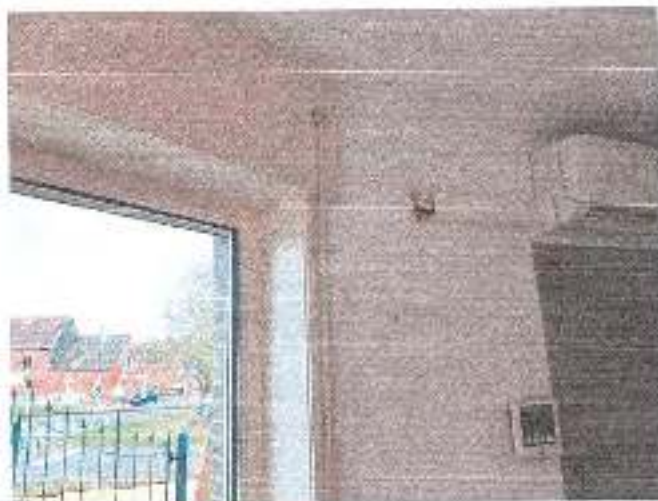
## Fiche 1: vals plafond gelijkvloers

Op het gelijkvloers zijn de plafonds vals gipsprock. Dit belemmert staatname van het pleisterwerk.

beperking

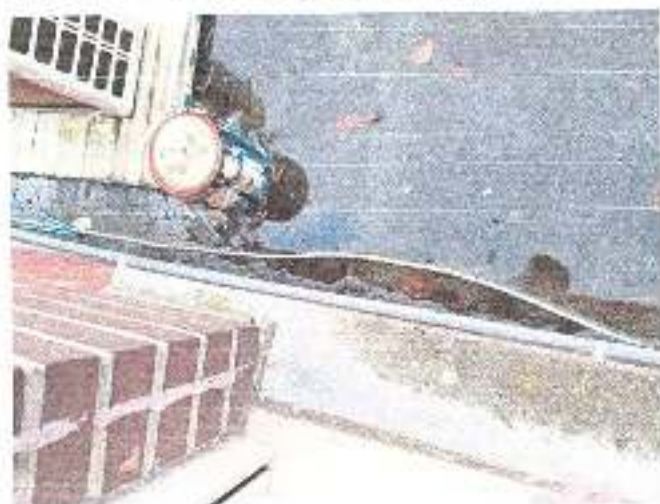
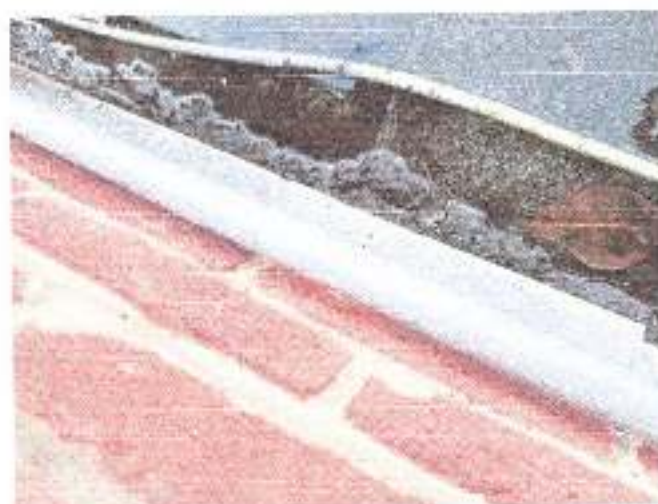
## Fiche 2: roofing plat dak

Geen asbest

| # | Type | Referentie | Resultaat |
|---|---|---|---|
| 21 | Puntmonster | 3-roofing | Geen asbest |

| Bindmiddel van materiaal | Bitumen roofing, teer, asfalt |

| Hoeveelheid (oppervlakte - aantal) | = 10,00 m <sup>2</sup> - 1 stuk |

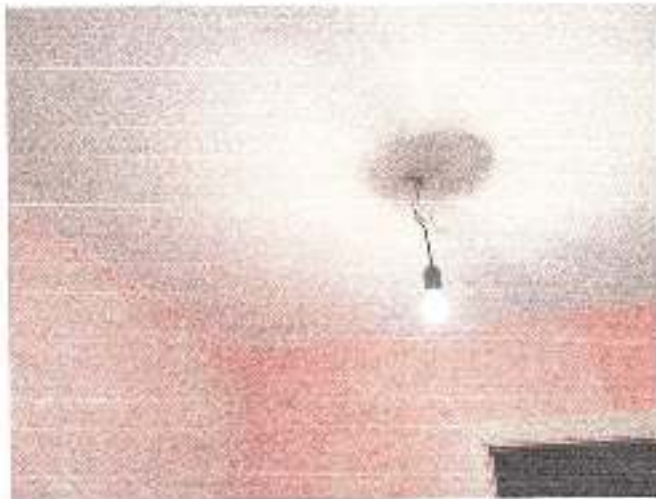
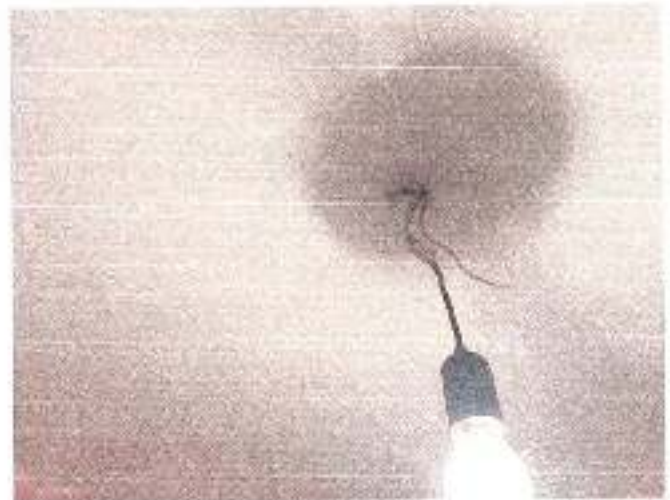
## Fiche 3: plafondpleister

Geen asbest

| # | Type | Referentie | Resultaat |
|---|---|---|---|
| 3.1 | Mengmonster | 2-plafond | Geen asbest |

| Bindmiddel van materiaal | Gips - kalk |

| Hoeveelheid (oppervlakte x dikte x aantal) | $\approx 200,00 \text{ m}^2 \times 0,50 \text{ cm} = 1 \text{ stuk}$ |

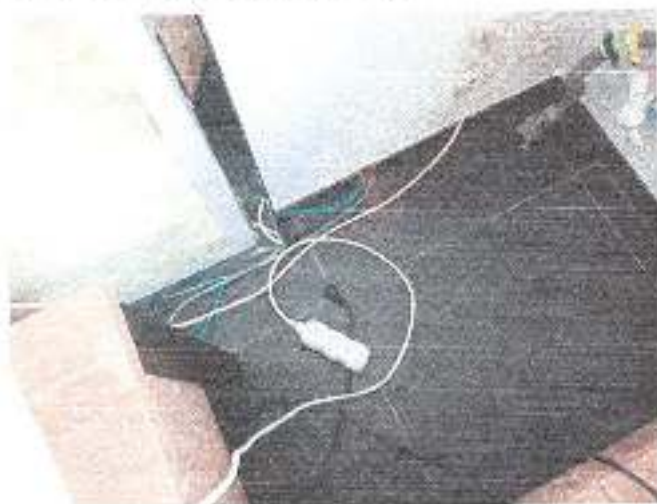
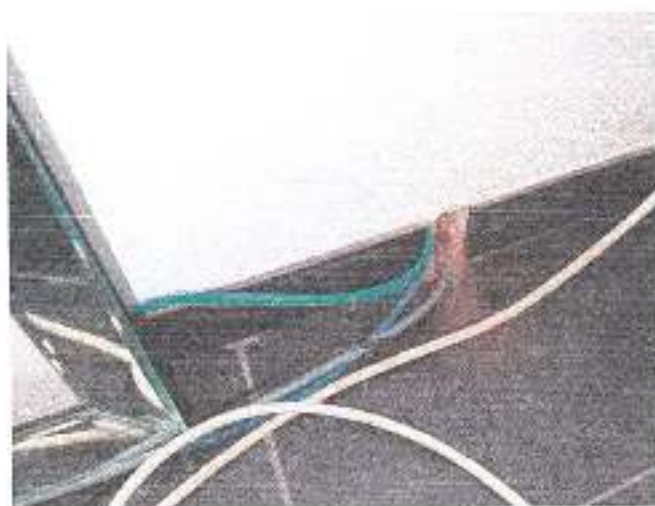
## Fiche 4: muurpleister

Geen asbest

| # | Type | Referentie | Resultaat |
|---|---|---|---|
| 4.1 | Mengmonster | 1-muur | Geen asbest |

| Bindmiddel van materiaal | Gips - kalk |
| Hoeveelheid (oppervlakte x dikte x aantal) | • 800,00 m <sup>2</sup> x 0,50 cm x 1 stuk |
