# Asbestinventarisatetest

Ter Tommendreef 4, 1850 Grimbergen

Attestnummer : 20230426-000214.000

Uitgegeven op : 26.04.2023

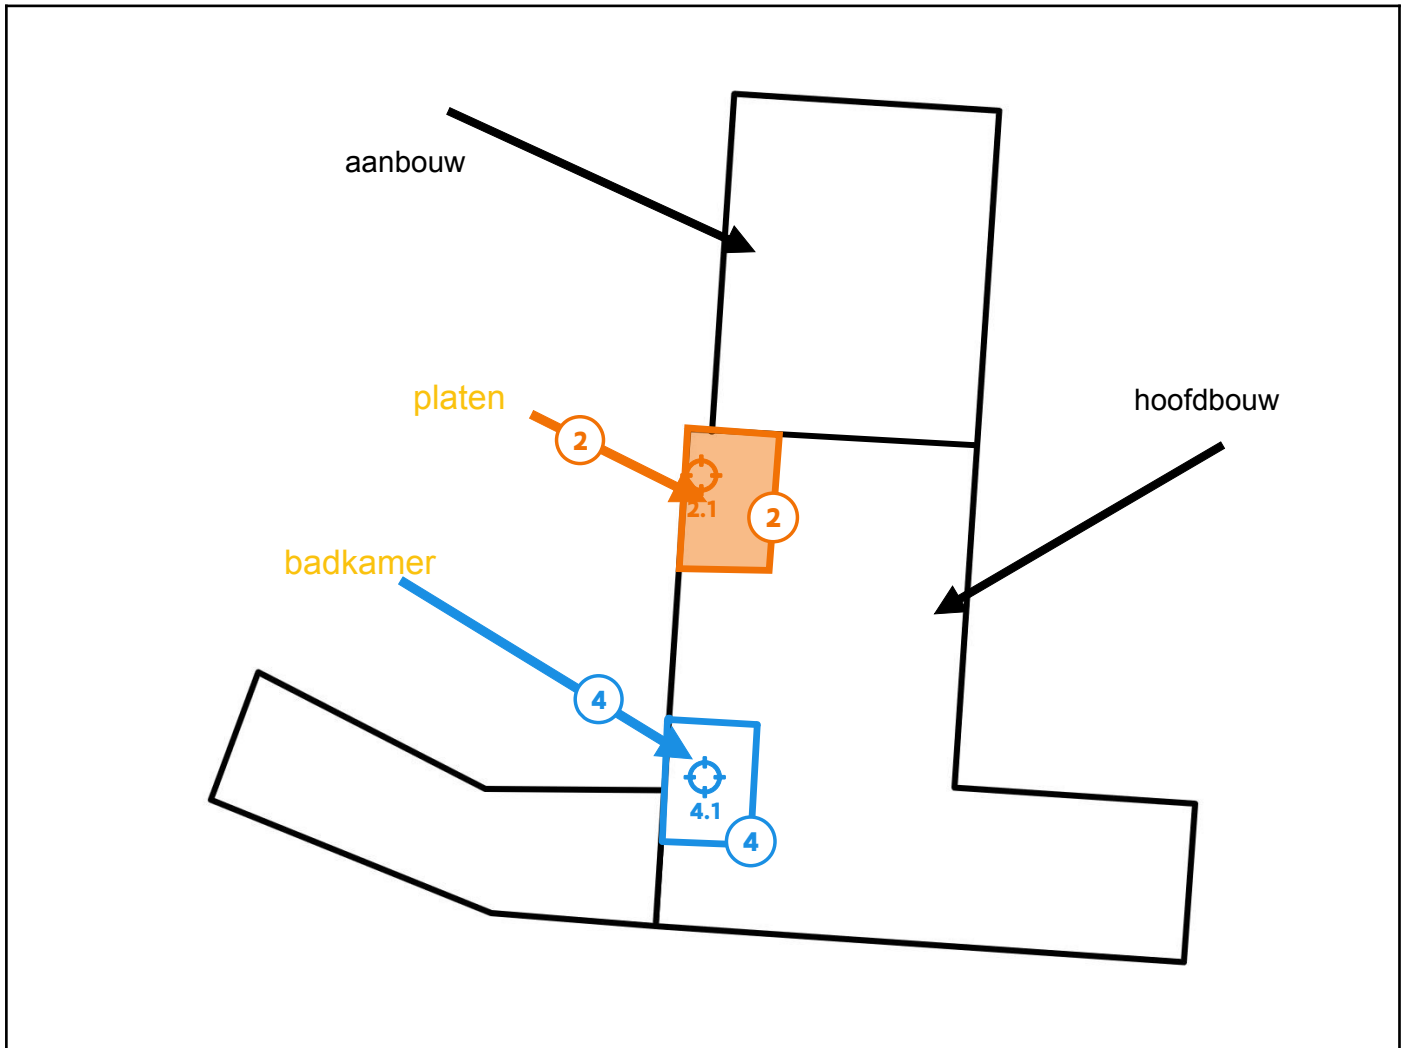
## Plan 1.2: Hoofdgebouw plan

Beschrijving	Type	Actie
2. Afwerkingsplaat zolder	Asbestmateriaal	<b>Verwijderen</b>
2.1 Code: MM01	Puntmonster	-
4. Board badkamer	Geen asbest	-
4.1 Code: MM03	Puntmonster	-

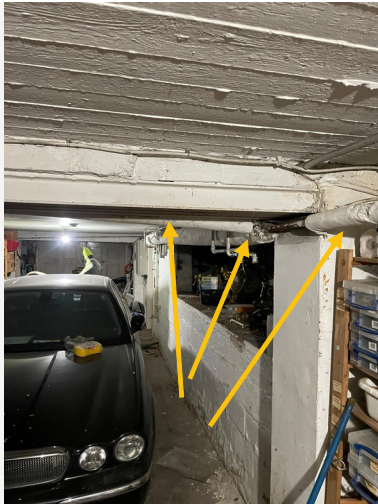
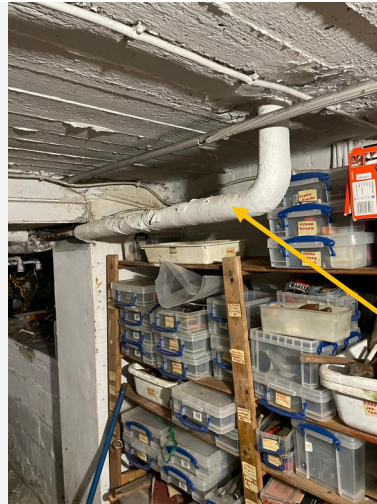
Eindbeoordeling materiaalrisico	Hoog materiaalrisico en/of hoge kans op vezelvrijgave
---------------------------------	---

Gebondenheid	Categorie 2: niet-hechtgebonden met matrix
Asbestsoort (vezeltype)	Amfibool aanwezig, uitgezonderd crocidoliet
Asbestconcentratie	Laag (< 50%)
Afschermingsgraad van het gehele materiaal	Geheel of deels (ook) vrij aan binnenluchtstromen
Toestand van het materiaal	Matig beschadigd, matig verweerd

#	Type	Referentie	Resultaat
1.1	Mengmonster	MM04	Amosiet, Chrysotiel

Beschrijving	Leidingisolatie
Omgeving	Binnen
Primaire drager	HVAC infrastructuur en uitrusting
Asbestmateriaal	In-situ afwerkingslagen - Thermische isolatie
Bindmiddel van asbestmateriaal	Gips - kalk
Gebondenheid op basis van bindmiddel	Niet-hechtgebonden

<b>Hoeveelheid (lengte - omtrek - dikte - aantal)</b>	<ul style="list-style-type: none"><li>• 21,00 m - 60,00 cm - 6,00 cm - 1 stuk</li></ul>
<b>Totaal volume</b>	0,756 m <sup>3</sup>
<b>Eenvoudig bereikbaar</b>	Ja
<b>Bevestigingswijze</b>	<ul style="list-style-type: none"><li>• Verlijmd, ingegoten, versmeerd</li></ul>
<b>Identificatiemethode</b>	Vaststelling met monstername
<b>Destructieve handeling voor identificatie</b>	Nee

**Dringend verwijderen**

- Zorg voor een veilig beheer. Vermijd het beschadigen van het asbestmateriaal. Controleer de toestand jaarlijks op wijzigingen.
- Sluit de ruimte luchtdicht af en vermijd het betreden van de ruimte.
- Scherm in afwachting van verwijdering het asbestmateriaal af van luchtstromingen en verstoring: bijvoorbeeld door het te verpakken, te fixeren, af te dekken, signalisatie - afbakening aan te brengen, ...
- Zorg voor een veilig beheer en verwijder dit asbestmateriaal wanneer het bij werken eenvoudig bereikbaar wordt. Controleer de toestand jaarlijks op wijzigingen.

- Couveuzesak (erkend asbestverwijderaar)  
Vrijkomen van vezels tijdens verwijderen.

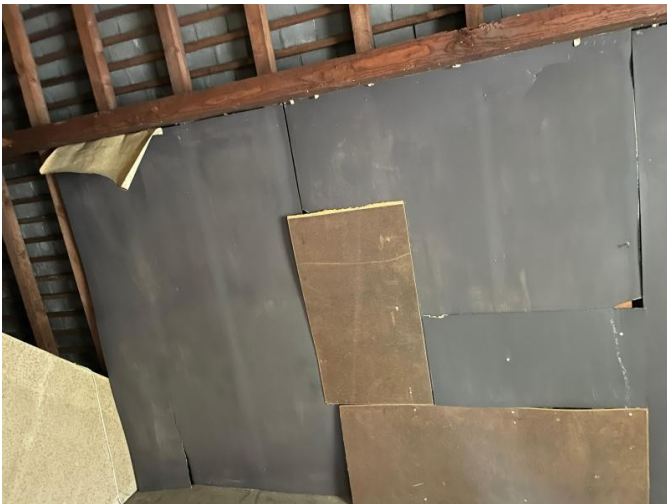
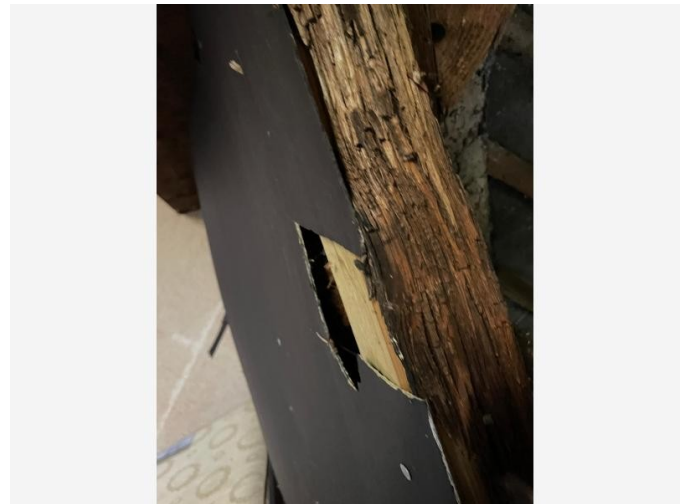
Eindbeoordeling materiaalrisico	Verhoogd materiaalrisico en/of verhoogde kans op vezelvrijgave
---------------------------------	--

Gebondenheid	Categorie 1: hechtgebonden in oorsprong
Asbestsoort (vezeltype)	Alleen chrysotiel
Asbestconcentratie	Laag (< 50%)
Afschermingsgraad van het gehele materiaal	Geheel of deels (ook) vrij aan binnenluchtstromen
Toestand van het materiaal	Matig beschadigd, matig verweerd

#	Type	Referentie	Resultaat
2.1	Puntmonster	MM01	Chrysotiel

Beschrijving	Afwerkingsplaat zolder
Omgeving	Binnen
Primaire drager	Plafond
Asbestmateriaal	Dak- en gevelbekleding - Plaat
Bindmiddel van asbestmateriaal	Cement
Gebondenheid op basis van bindmiddel	Hecht
Hoeveelheid (oppervlakte - dikte - aantal)	• 20,00 m <sup>2</sup> - 0,50 cm - 1 stuk
Totaal volume	0,10 m <sup>3</sup>

[Verwijderen](#)

- Zorg voor een veilig beheer. Vermijd het beschadigen van het asbestmateriaal. Controleer de toestand jaarlijks op wijzigingen.
- Sluit de ruimte luchtdicht af en vermijd het betreden van de ruimte.
- Verwijder dit asbestmateriaal zo snel mogelijk. Volg de toestand goed op.

- Eenvoudige handelingen: enkel door erkend asbestverwijderaar. Platen zijn beschadigd en kunnen bij zorgvuldig beheer per stuk verwijderd worden.

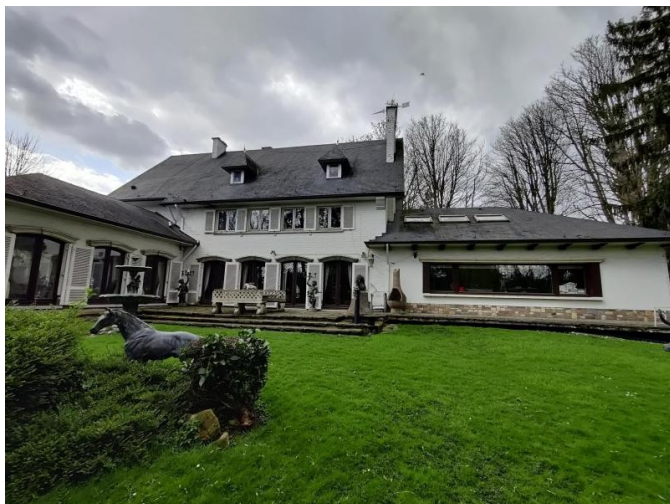
Eindbeoordeling materiaalrisico	Verhoogd materiaalrisico en/of verhoogde kans op vezelvrijgave
---------------------------------	--

Gebondenheid	Categorie 1: hechtgebonden in oorsprong
Asbestsoort (vezeltype)	Alleen chrysotiel
Asbestconcentratie	Laag (< 50%)
Afschermingsgraad van het gehele materiaal	Geheel of deels vrij aan de buitenlucht
Toestand van het materiaal	Matig beschadigd, matig verweerd

#	Type	Referentie	Resultaat
3.1	Puntmonster	MM02	Chrysotiel

Beschrijving	Hellend dak
Omgeving	Buiten
Primaire drager	Schuin dak
Asbestmateriaal	Dak- en gevelbekleding - Lei, shingle
Bindmiddel van asbestmateriaal	Cement
Gebondenheid op basis van bindmiddel	Hecht
Hoeveelheid (oppervlakte - aantal)	• 320,00 m <sup>2</sup> - 1 stuk
Totale oppervlakte	320,00 m <sup>2</sup>

Verwijderen

- Zorg voor een veilig beheer. Vermijd het beschadigen van het asbestmateriaal. Controleer de toestand jaarlijks op wijzigingen.
- Hemelwater dat afspoelt van asbestcement daken of gevels kan asbestdeeltjes bevatten. Gebruik het enkel voor gesloten circuits (bv. spoelen toiletten). Reinig na het vervangen van het dak of de gevel de dakgoten en regenwaterput of -ton om asbesthoudend sediment of slib te verwijderen

- Eenvoudige handelingen: enkel door erkend asbestverwijderaar  
Leien kunnen in 1 geheel verwijderd worden bij zorgvuldig beheer.

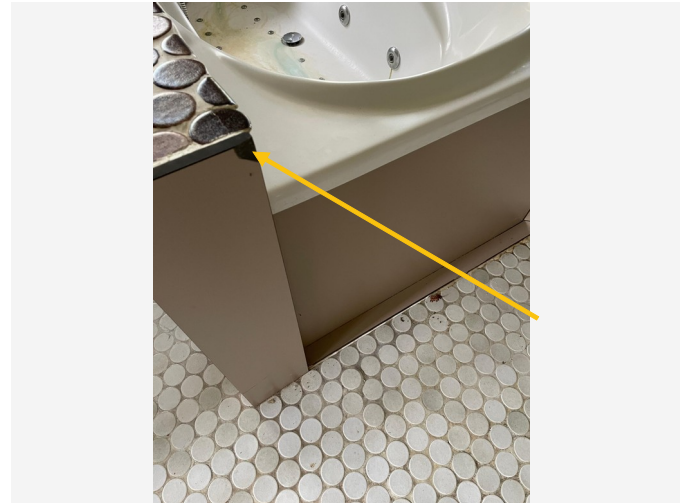
## Fiche 4: Board badkamer

Geen asbest

#	Type	Referentie	Resultaat
4.1	Puntmonster	MM03	Geen asbest

Beschrijving	Board badkamer
Omgeving	Binnen
Primaire drager	Binnenwand
Bindmiddel van materiaal	Calciumsilicaat (brandwerend - Pical)
