# Asbestinventarisatetest

Rooseveltplaan (Franklin) 100/001, 1800 Vilvoorde

Attestnummer : 20240118-000255.000

Uitgegeven op : 18.01.2024

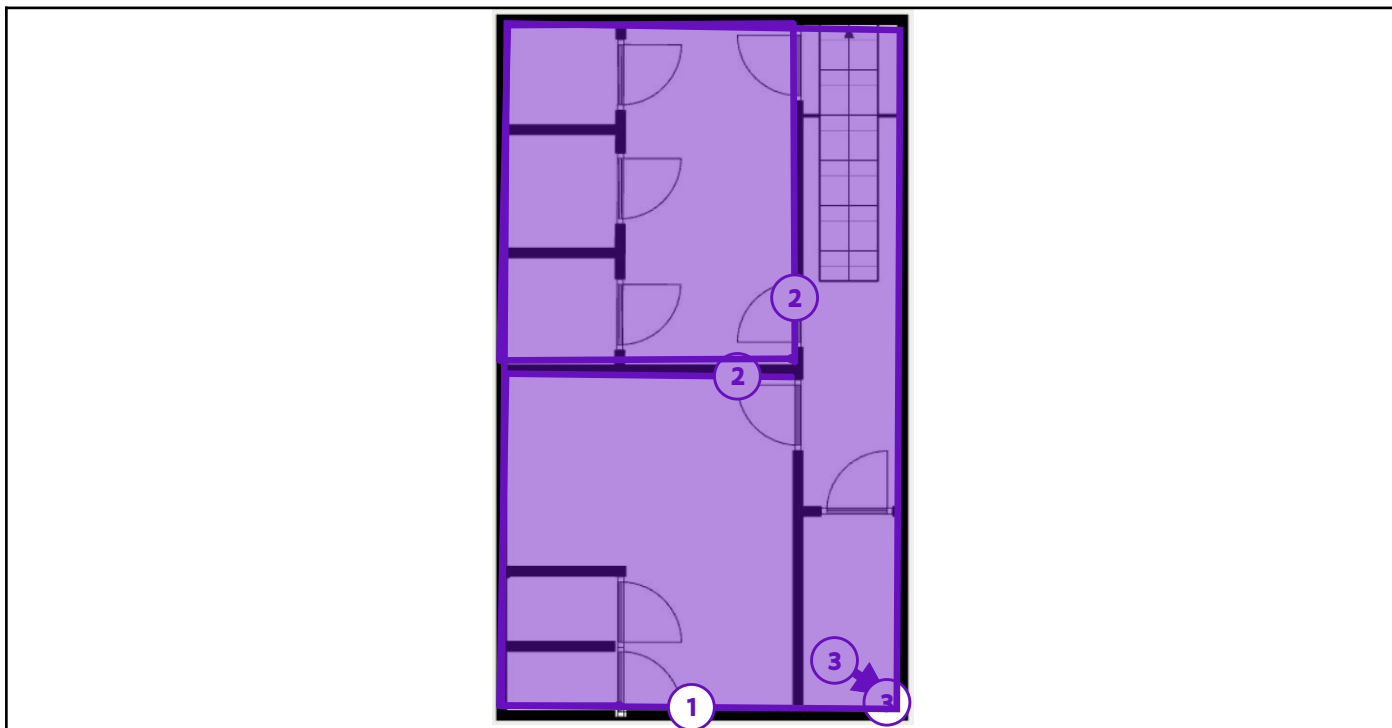
## Plan 1.1: Plan V-1

Beschrijving	Type	Actie
1. Ondervloer	Advies	-
2. Lijm faiencetegels	Advies	-
3. Buis in pvc	Advies	-

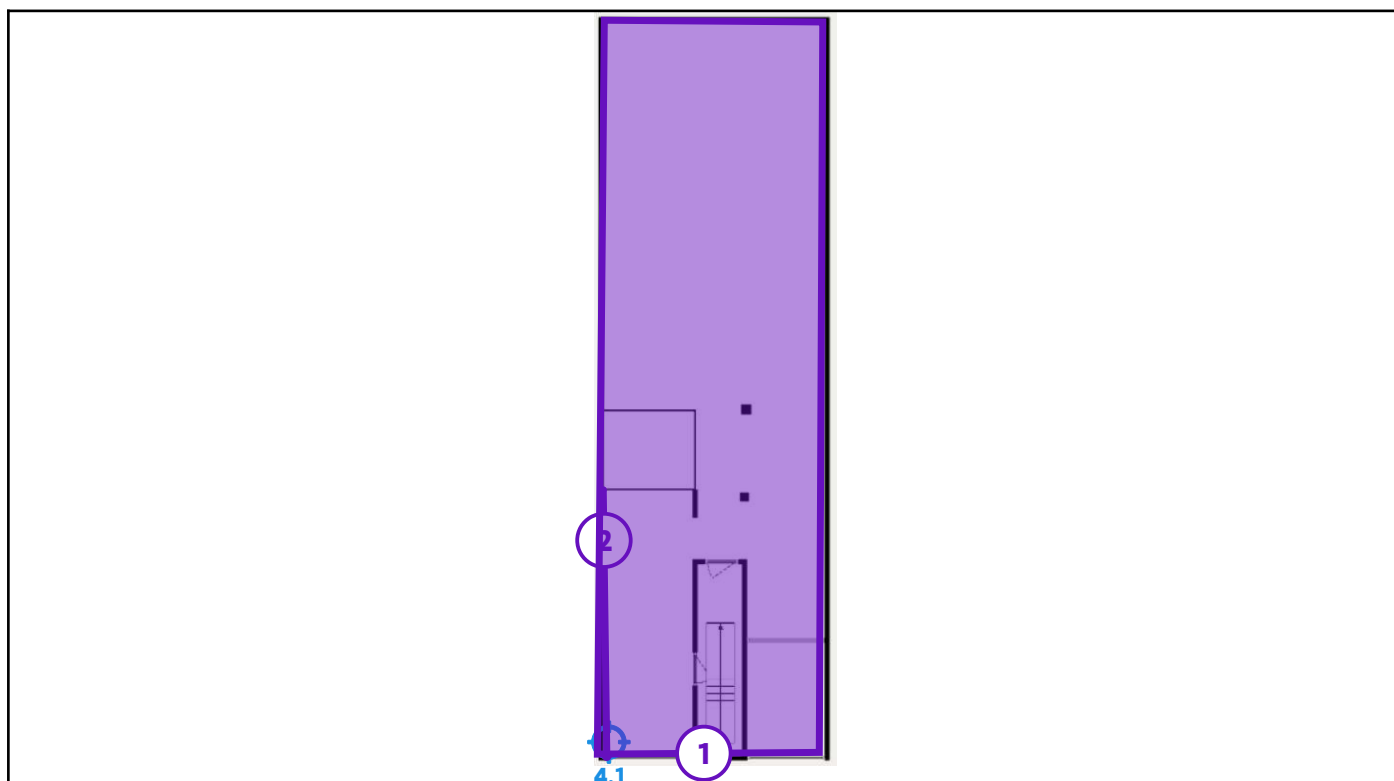
## Plan 1.2: Plan V0

Beschrijving	Type	Actie
1. Ondervloer	Advies	-
2. Lijm faiencetegels	Advies	-
4. Pleisterwerk binnenmuren	Geen asbest	-
4.1 Code: 240112201	Mengmonster	-

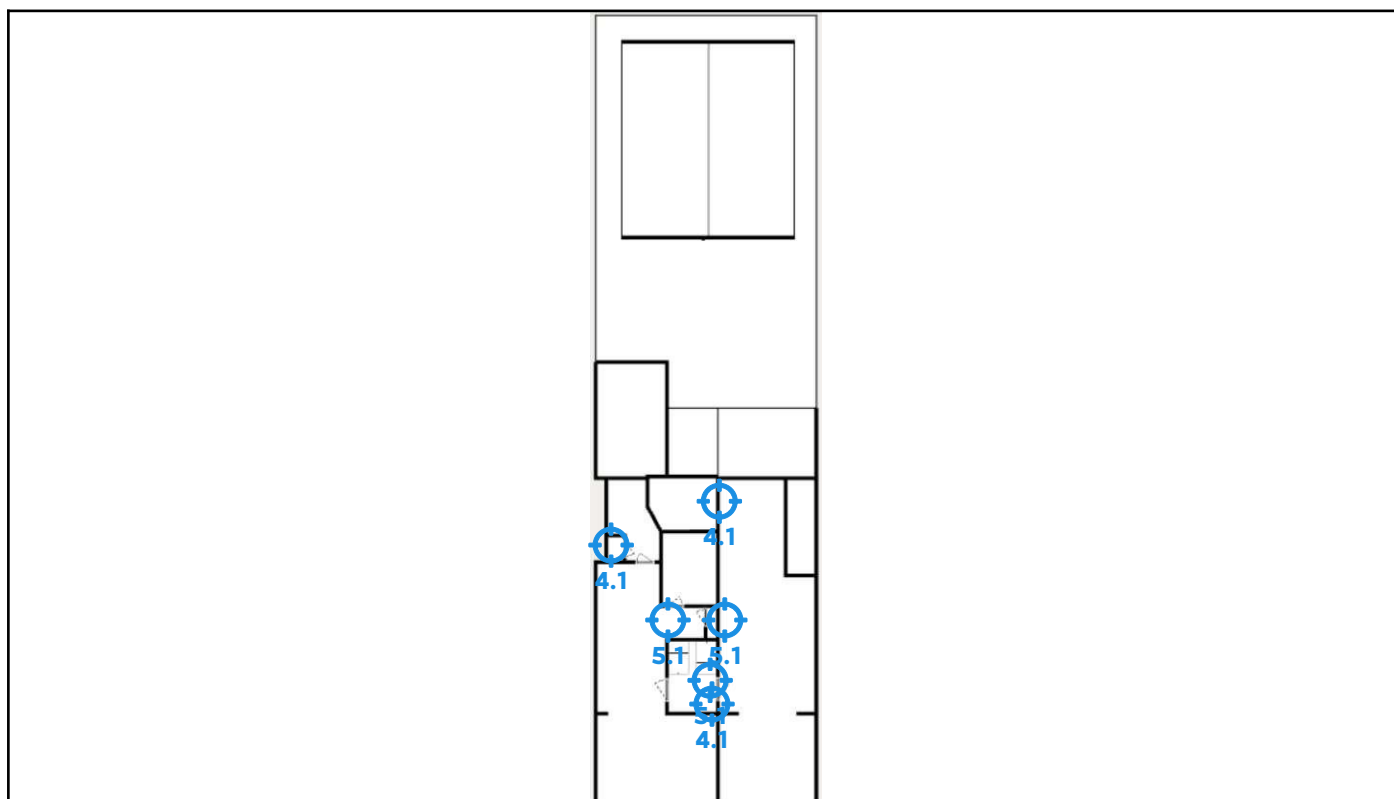
## Plan 1.3: Plan V+1 - GD

Beschrijving	Type	Actie
4. Pleisterwerk binnenmuren	Geen asbest	-
4.1 Code: 240112201	Mengmonster	-
5. Pleisterwerk plafonds	Geen asbest	-
5.1 Code: 240112202	Mengmonster	-

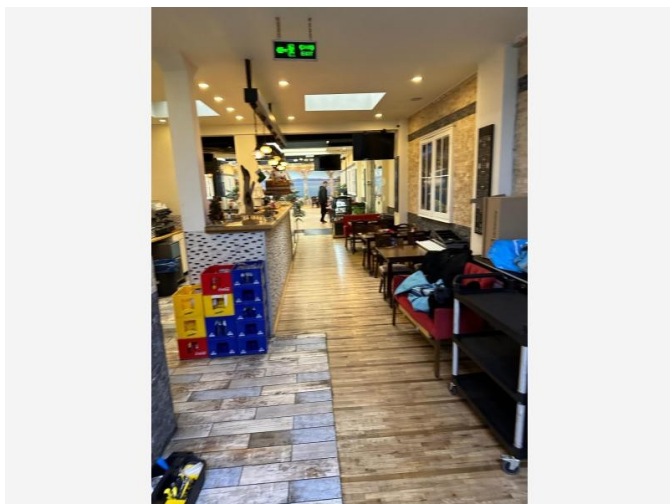
Vrije foto

Er werd een niet-verdachte vloer waargenomen die niet de originele vloer lijkt te zijn en die mogelijks boven oudere vloerlagen werd gelegd. In het kader van deze (niet-destructieve) opdracht, kon niet worden vastgesteld of er nog oudere vloerlagen aanwezig zijn. Indien het in het kader van werken de bedoeling zou zijn om de zichtbare (niet-verdachte) vloer te verwijderen of te vervangen, dient er rekening mee gehouden te worden dat het in principe mogelijk is dat er oudere vloerlagen of lijmresten aanwezig zijn die mogelijks wel asbestverdacht kunnen zijn. Indien dit het geval zou zijn, dan dient het aanbevolen te worden om op dat moment de ondervloer nader te (laten) onderzoeken.

Identificatiemethode	Onbekend
Primaire drager	Vloer

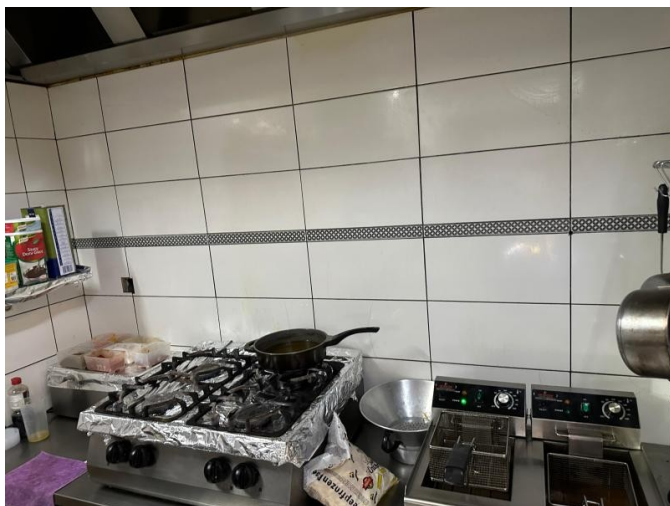
Vrije foto

Er werden faiencetegels waargenomen die vastgelijmd zijn maar waarbij geen mogelijkheid bestond om een staalname te doen van de lijmlaag zonder daarbij over te gaan tot een destructief onderzoek. Aangezien in het kader van deze opdracht een niet-destructief onderzoek werd uitgevoerd, dient te worden opgemerkt dat het in principe mogelijk is dat in de lijm waarmee deze tegels werden bevestigd aan de wanden, asbestvezels verwerkt werden. Dit is evenwel uitzonderlijk.

Identificatiemethode	Redelijk vermoeden
Primaire drager	Binnenwand
(Asbest)materiaal	In-situ afwerkingslagen - Lijmlaag

Indien het in het kader van werken de bedoeling zou worden om deze tegels te verwijderen of te vervangen, dan dient het de aanbevolen te worden om dit nader te (laten) onderzoeken. Het dient verder nog te worden vermeld dat de faiencetegels werden waargenomen in de kelderverdieping van het gebouw waar de sanitaire voorzieningen van de horecazaak zijn gevestigd. Het is waarschijnlijk dat de tegels pas na 2001 werden geplaatst. Hier was op het moment van het plaatsbezoek evenwel geen informatie over bekend.

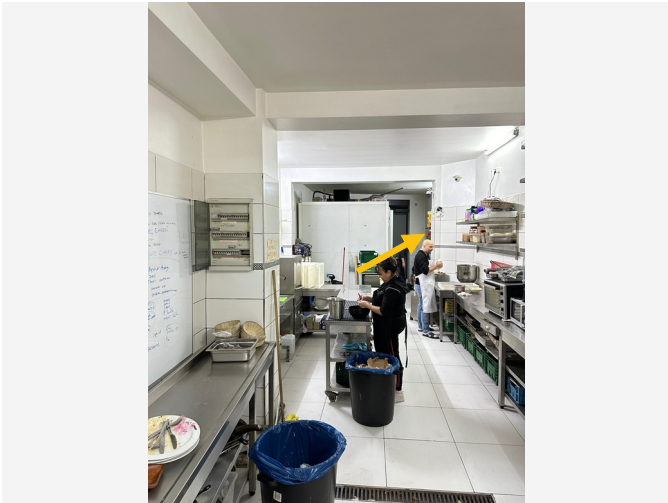
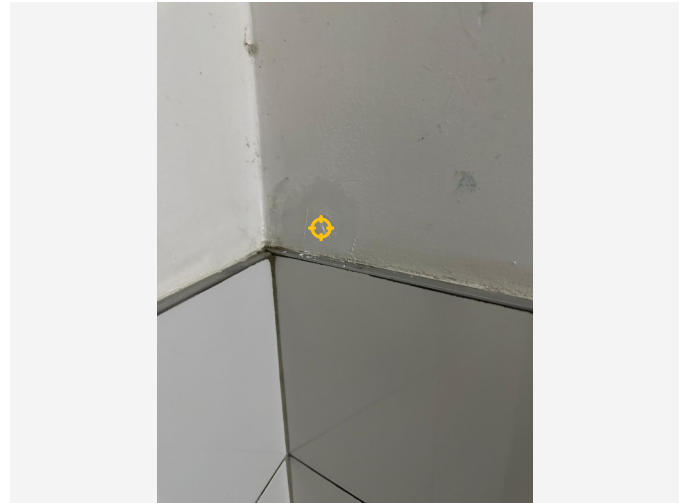
Geen asbest

#	Type	Referentie	Resultaat
4.1	Mengmonster	240112201	Geen asbest

Beschrijving	Pleisterwerk binnenmuren
Omgeving	Binnen
Primaire drager	Binnenwand

<b>Bindmiddel van materiaal</b>	Gips - kalk
<b>Gebondenheid op basis van bindmiddel</b>	Niet-hechtgebonden
<b>Hoeveelheid (oppervlakte - dikte - aantal)</b>	• 200,00 m <sup>2</sup> - 1,50 cm - 1 stuk
<b>Totaal volume</b>	3,00 m <sup>3</sup>
<b>Identificatiemethode</b>	Vaststelling met monstername
<b>Destructieve handeling voor identificatie</b>	Nee

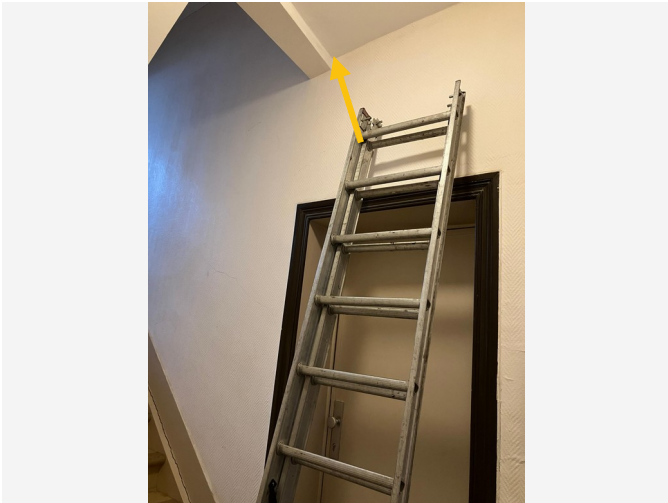
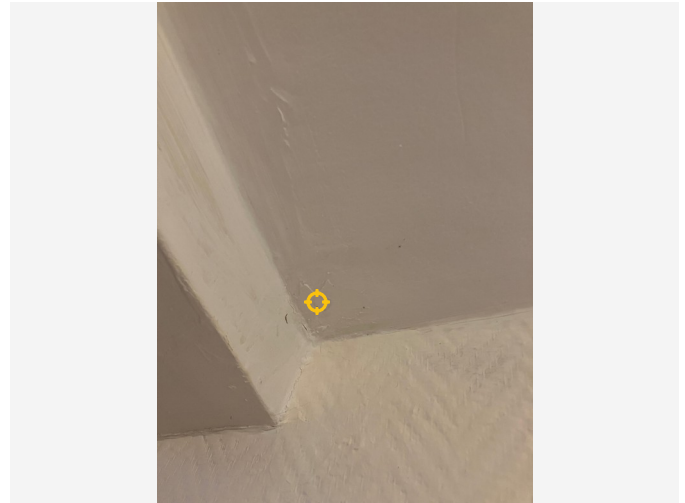
# Fiche 5: Pleisterwerk plafonds

Geen asbest

#	Type	Referentie	Resultaat
5.1	Mengmonster	240112202	Geen asbest

Beschrijving	Pleisterwerk plafonds
Omgeving	Binnen
Primaire drager	Plafond
Bindmiddel van materiaal	Gips - kalk

<b>Gebondenheid op basis van bindmiddel</b>	Niet-hechtgebonden
<b>Hoeveelheid (oppervlakte - dikte - aantal)</b>	• 100,00 m <sup>2</sup> - 1,00 cm - 1 stuk
<b>Totaal volume</b>	1,00 m <sup>3</sup>
<b>Identificatiemethode</b>	Vaststelling met monstername
<b>Destructieve handeling voor identificatie</b>	Nee
<b>Opmerking</b>	In dit deel van het gebouw werd geen staal genomen van het pleisterwerk van de plafonds. Dmv extrapolatie van de staalnames in de overige onderdelen van het gebouw, werd geen asbest aangetroffen in de pleisterwerken van de plafonds van dit deel van het gebouw.
