Keuringsverslag van een elektrische laagspanning- en zeer lage spanningsinstallatie

NIET CONFORM

Datum keuring: 09/07/2024

Straatnaam Grootveldstraat
Huisnummer 67
Busnummer
Postcode 1910
Gemeente Kampenhout
Land België

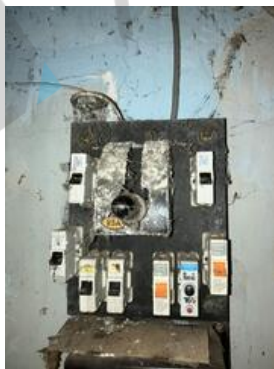
Afbeelding schakel- en verdeelbord:

15.03 Verdeelbord is niet van klasse I of II. (Boek 1 Onderafdeling 5.3.5.1.A.)

15.05 De deur en/of afschermplaat van het schakelbord dient (terug)geplaatst worden. Aanraking van onder spanning staande delen mogelijk. (Boek 1 Afdeling 5.1.4. en 5.3.5.1.A. en 4.2.2.3.)

15.07 Verdeelbord dient vervangen te worden, de beschermingsgraad tegen rechthoekse aanraking is onvoldoende. (Boek 1 Onderafdeling 4.2.2.3.)

15.09 De genaakbare, naakte onder spanning staande delen zijn onvoldoende afgeschermd. (Boek 1 Afdeling 5.1.4. en 4.2.2.3.)

15.10 Niet gebruikte invoeringen van het verdeelbord zijn niet correct of onvoldoende afgedicht. (Boek 1 Afdeling 5.1.4. en 4.2.2.3.)

15.11 Interne verbindingen en/of doorsnede van de verdeelrails en verbindingen in het bord zijn onvoldoende. (Boek 1 Onderafdeling 4.4.1.1. en 4.4.1.5.)

15.14 Een alpolige scheidingschakelaar is te voorzien om bord volledig spanningsloos te kunnen zetten. (Boek 1 Onderafdeling 5.3.5.1.B. en nota)

16.01 Een verzegelbare differentieelstroombeschermingsinrichting dient geplaatst te worden aan het begin van de installatie. (Boek 1 Onderafdeling 4.2.4.3.)

16.02 Een algemene differentieelstroombeschermingsinrichting met een nominale stroom (In) van minstens 40A en een gevoeligheid van maximum 300mA dient geplaatst te worden. (Boek 1 Onderafdeling 4.2.4.3. en 5.3.5.3.a.)
