Keuringsverslag van een elektrische laagspanning- en zeer lage spanningsinstallatie

Datum keuring: 03/09/2024

Straatnaam Rekelstraat
Huisnummer 13
Busnummer
Postcode 1980
Gemeente Zemst
Land België

Controlebezoek van een huishoudelijke elektrische installatie van voor 1981 volgens (KB 08/09/2019) - AREI Boek 1- hoofdstuk 8.4.3. en 4.2.4.3. en 8.2.1

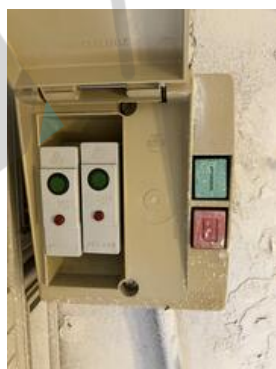
Afbeelding schakel- en verdeelbord:

15.11 Interne verbindingen en/of doorsnede van de verdeelrails en verbindingen in het bord zijn onvoldoende. (Boek 1 Onderafdeling 4.4.1.1. en 4.4.1.5.)

15.14 Een alpolige scheidingschakelaar is te voorzien om bord volledig spanningsloos te kunnen zetten. (Boek 1 Onderafdeling 5.3.5.1.B. en nota)

16.01 Een verzegelbare differentieelstroombeschermingsinrichting dient geplaatst te worden aan het begin van de installatie. (Boek 1 Onderafdeling 4.2.4.3.)

16.02 Een algemene differentieelstroombeschermingsinrichting met een nominale stroom (In) van minstens 40A en een gevoeligheid van maximum 300mA dient geplaatst te worden. (Boek 1 Onderafdeling 4.2.4.3. en 5.3.5.3.a.)

17.02 De smeltzekeringhouders of houders van kleine vermogensschakelaars met pennen met een sectie kleiner dan 10mm² dienen voorzien te worden van kalibrelementen. (Boek 1 Onderafdeling 5.3.5.5.A.)

17.05 Niet alle stroombanen zijn beveiligd tegen overstroom. (Boek 1 Afdeling 4.4.1.)
