# Asbestinventarisatetest

Hoveniersstraat 124, 1800 Vilvoorde

Attestnummer : **20260522-000243.000**

**Asbestveilig** (maar mogelijk niet asbestvrij)

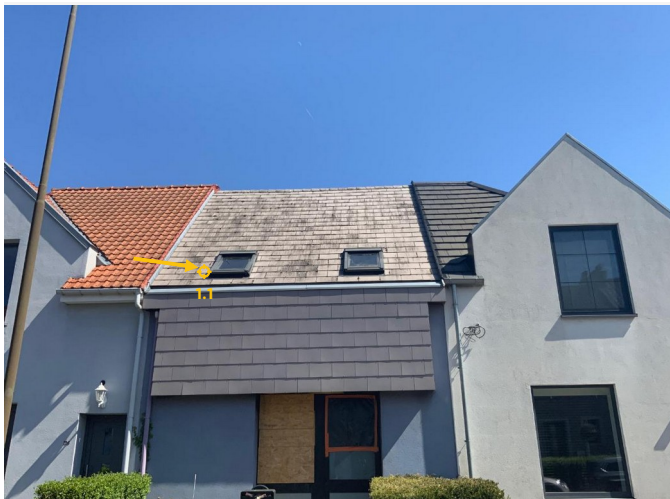
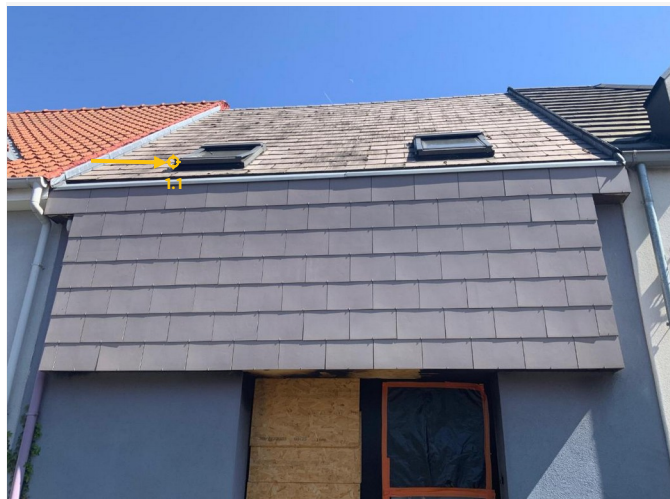
## Fiche 1: Daklei

Geen asbest

| Beschrijving | Daklei |
| Bindmiddel van materiaal | Cement |
| Gebondenheid op basis van bindmiddel | Hecht |
| Hoeveelheid (oppervlakte - aantal) | • 60,00 m <sup>2</sup> - 1 stuk |

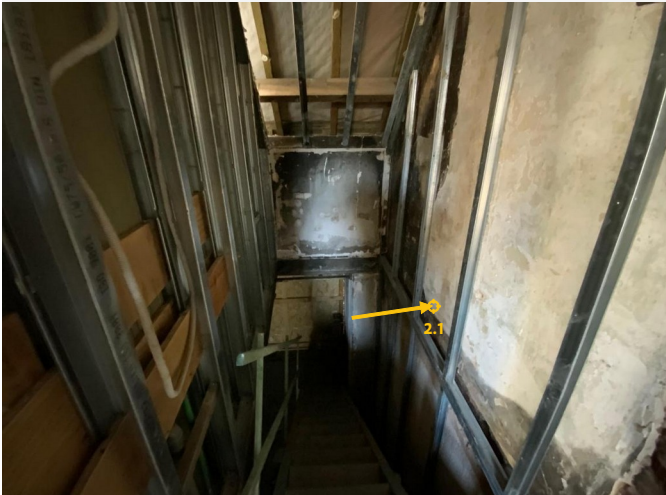
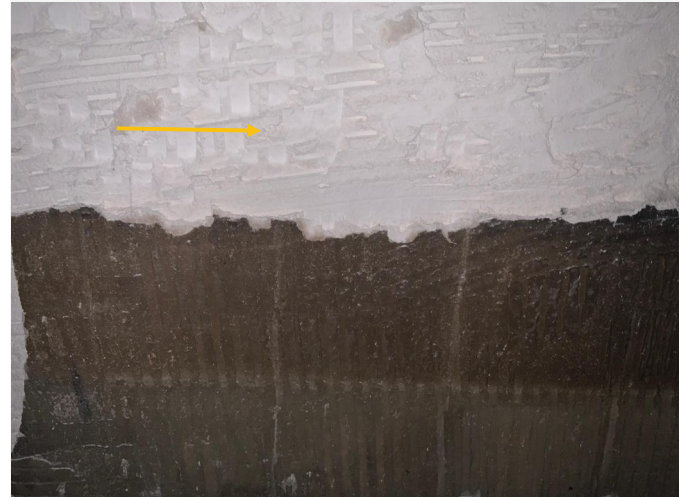
## Fiche 2: Muurpleister wanden

Geen asbest

| Beschrijving | Muurpleister wanden |
| Bindmiddel van materiaal | Gips - kalk |
| Gebondenheid op basis van bindmiddel | Niet-hechtgebonden |
| Hoeveelheid (oppervlakte - dikte - aantal) | • 300,00 m <sup>2</sup> - 1,00 cm - 1 stuk |

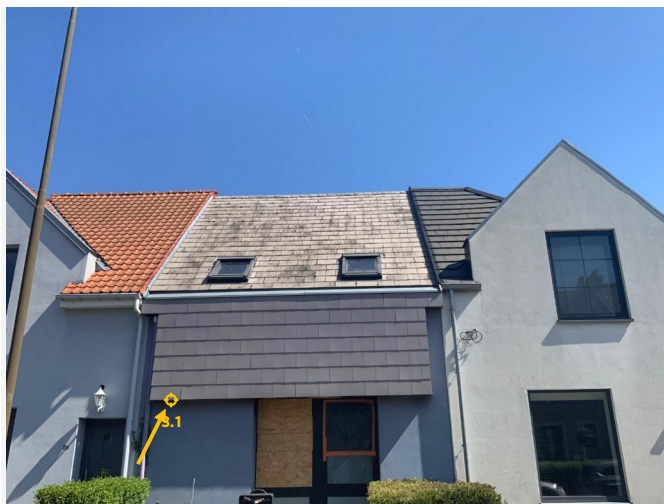
## Fiche 3: Gevellei

Geen asbest

| Beschrijving | Gevellei |
| Bindmiddel van materiaal | Cement |
| Gebondenheid op basis van bindmiddel | Hecht |
| Hoeveelheid (oppervlakte - aantal) | • 5,00 m <sup>2</sup> - 1 stuk |

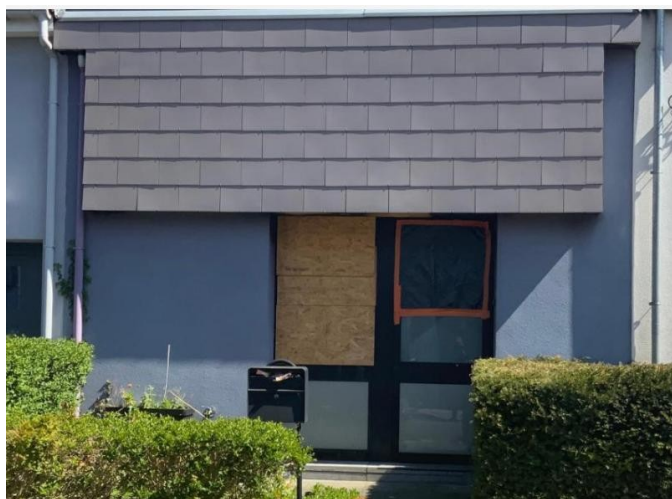
### Fiche 4: Afdichting schrijnwerk

| Beschrijving | Notitie | Terug te vinden op plannen |
|---|---|---|
| Fiche 4: Afdichting schrijnwerk | De gebruikte siliconen kit is niet asbestverdacht, de kit werd gecontroleerd en als niet-asbesthoudend beschouwd. (zacht en elastisch) | - |

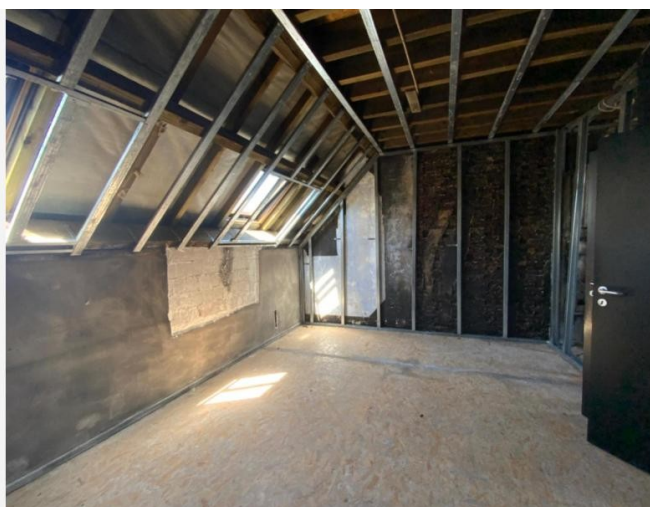
### Fiche 5: onderdak

| Beschrijving | Notitie | Terug te vinden op plannen |
|---|---|---|
| Fiche 5: onderdak | - | Plan 1.3: Onderdak woning plan |
