### Rapport de contrôle d'installations électriques à basse et à très basse tension

DATE DU CONTRÔLE 26/08/2024 (08:45 - 09:45) Rue de Mehagne 12 - 4053 Chaudfontaine ADRESSE DU CONTRÔLE

TYPE DE CONTRÔLE Visite de contrôle vente ancienne installation (8.4.2.)

#### **CONCLUSION: NON CONFORME**

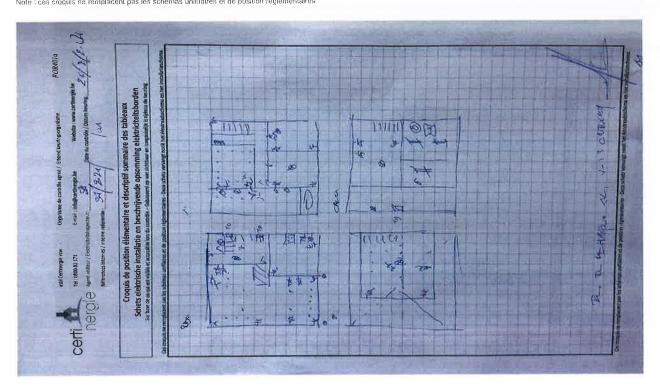
#### Croquis de position élémentaire et descriptif sommaire des tableaux

sur base de ce qui est visible et accessible lors du contrôle Note : ces croquis ne remplacent pas les schémas unifilaires et de position réglementaires
