Asbestinventarisatetest

Waaiburg 81, 2440 Geel

Attestnummer : **20240930-000350.000**

Uitgegeven op : **30.09.2024**

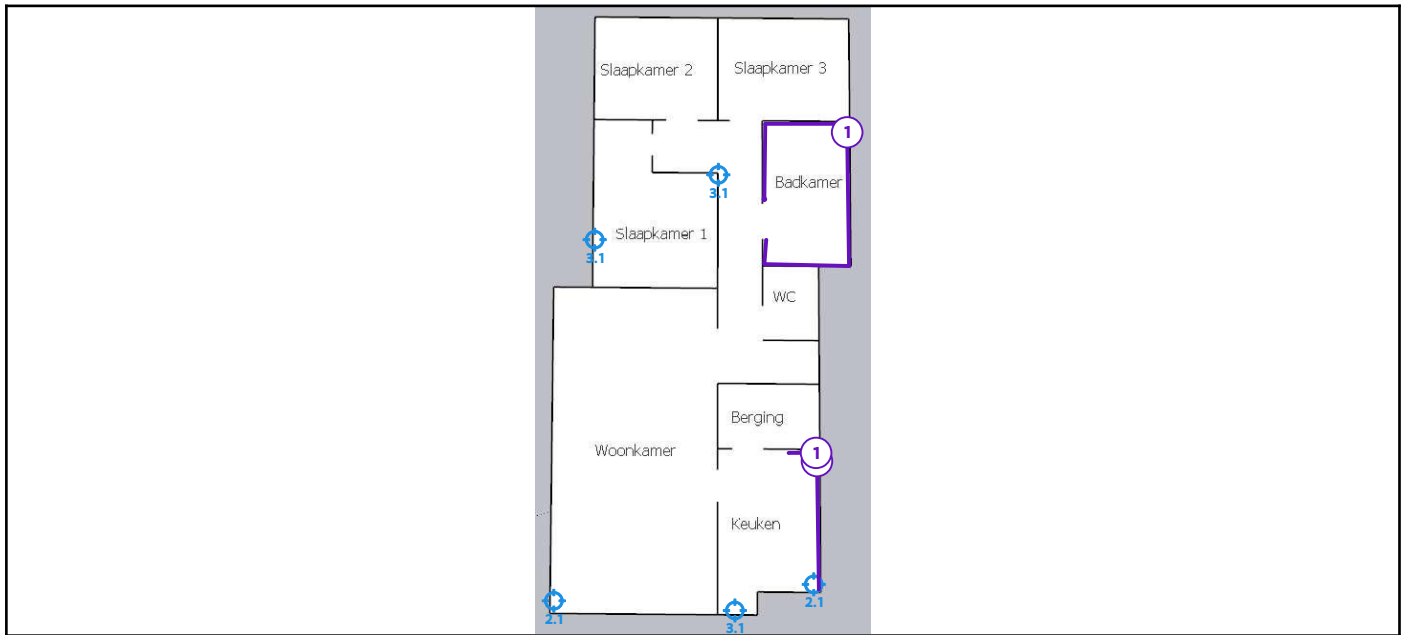
Plan 1.1: Schermafbeelding 2024-09-27 131418

Beschrijving	Type	Actie
1. Tegels in keuken en badkamer	Advies	-
2. Pleisterwerk plafonds	Geen asbest	-
2.1 Code: MM02	Mengmonster	-
3. Pleisterwerk muren	Geen asbest	-
3.1 Code: MM01	Mengmonster	-

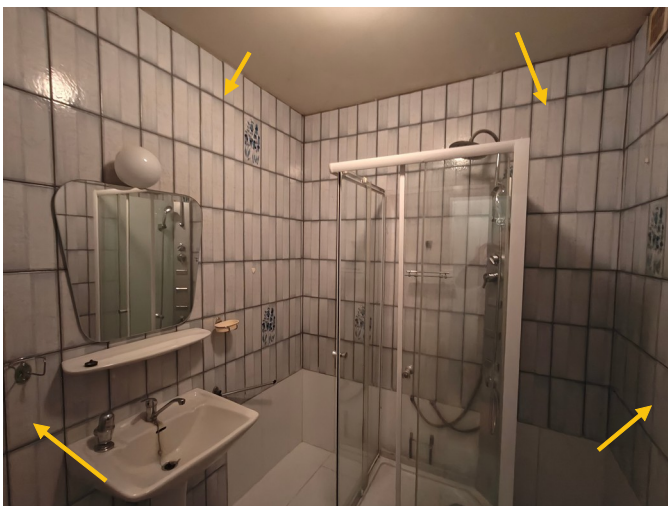
Vrije foto

Geen zicht op hechtingslaag van tegels in de keuken en badkamer.

Destructief onderzoek aanbevolen bij werken/renovatie.

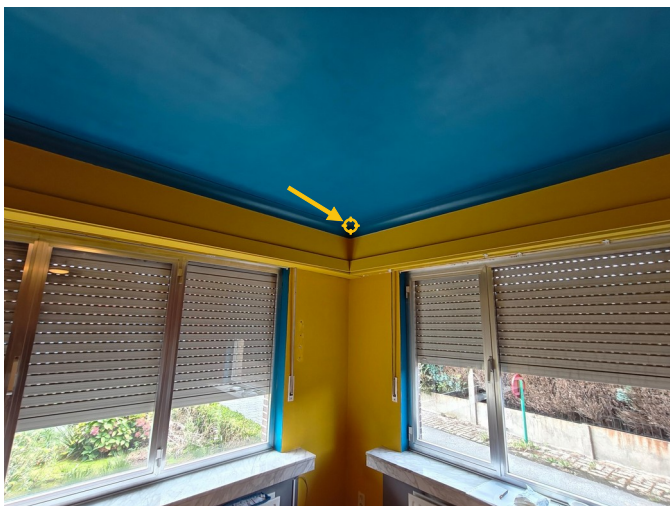
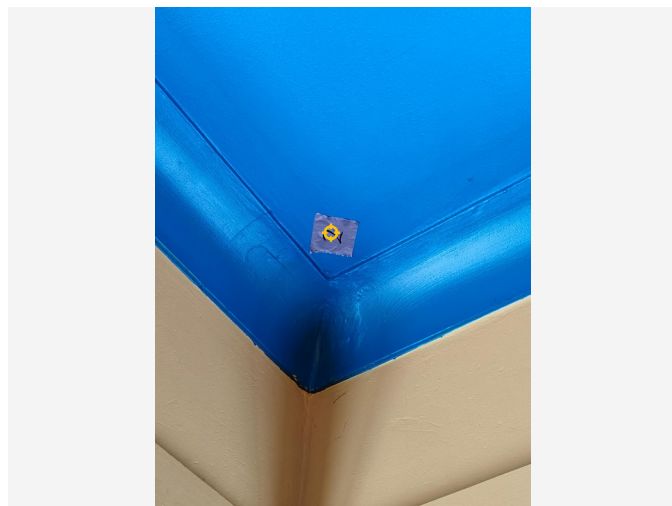
Fiche 2: Pleisterwerk plafonds

Geen asbest

#	Type	Referentie	Resultaat
2.1	Mengmonster	MM02	Geen asbest

Beschrijving	Pleisterwerk plafonds
Omgeving	Binnen
Primaire drager	Plafond
Bindmiddel van materiaal	Gips - kalk
Gebondenheid op basis van bindmiddel	Niet-hechtgebonden
Hoeveelheid (oppervlakte - dikte - aantal)	• 103,00 m ² - 1,00 cm - 1 stuk
Totaal volume	1,03 m ³
Identificatiemethode	Vaststelling met monstername
Destructieve handeling voor identificatie	Nee
Opmerking	Hoeveelheid is een inschatting.

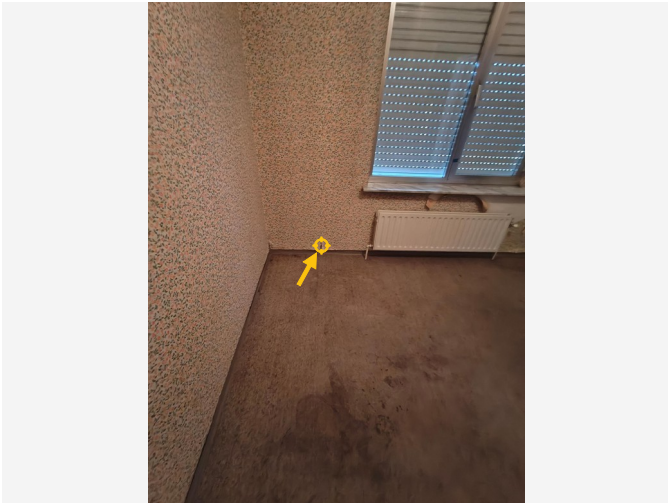
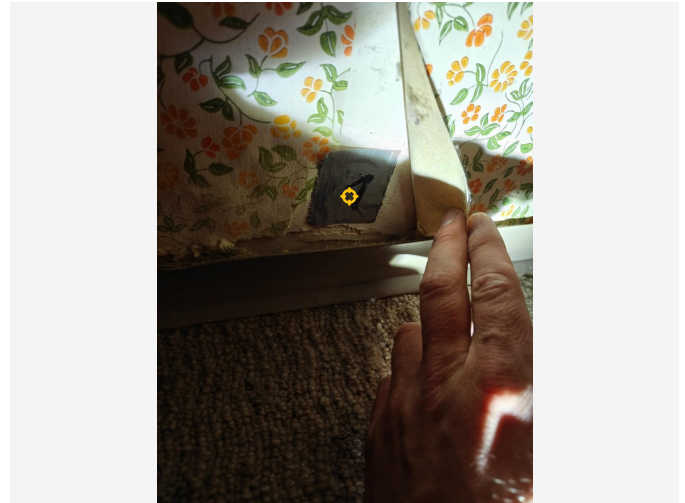
Fiche 3: Pleisterwerk muren

Geen asbest

#	Type	Referentie	Resultaat
3.1	Mengmonster	MM01	Geen asbest

Beschrijving	Pleisterwerk muren
Omgeving	Binnen
Primaire drager	Binnenwand
Bindmiddel van materiaal	Gips - kalk
Gebondenheid op basis van bindmiddel	Niet-hechtgebonden
Hoeveelheid (oppervlakte - dikte - aantal)	• 250,00 m ² - 0,98 cm - 1 stuk
Totaal volume	2,45 m ³
Identificatiemethode	Vaststelling met monsternamen
Destructieve handeling voor identificatie	Nee
Opmerking	Hoeveelheid is een inschatting.
