Asbestinventarisatetest

Kloosterstraat 11/5, 3930 Hamont-Achel

Attestnummer : 20250127-000087.000

Uitgegeven op : 27.01.2025

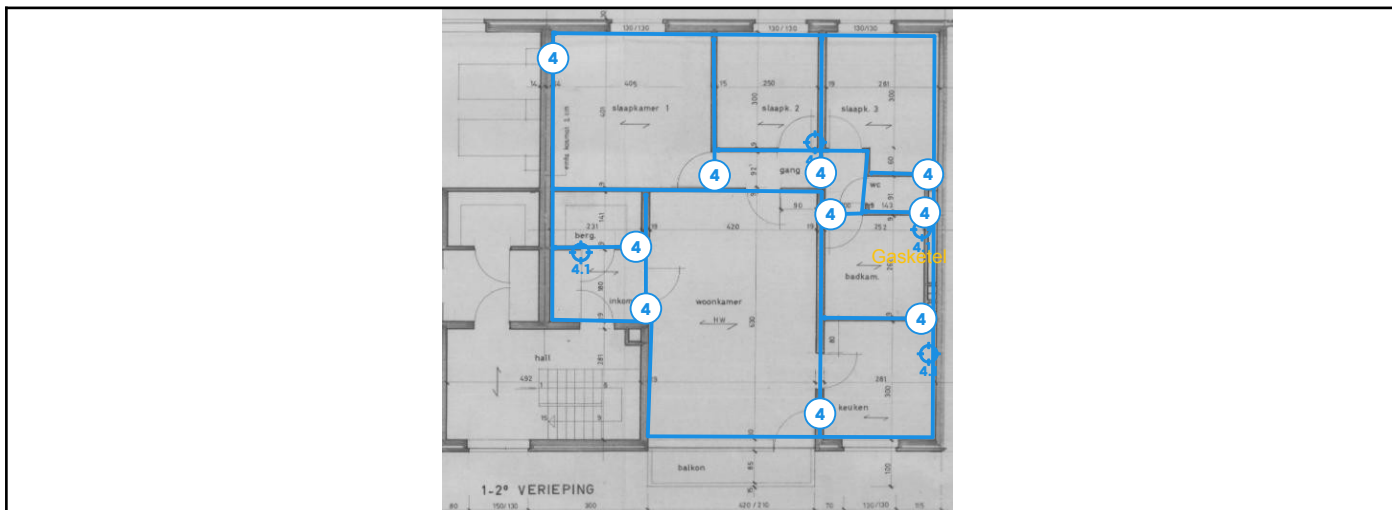
Plan 1.1: Bus 5

Beschrijving	Type	Actie
4. Pleisterwerk muren	Geen asbest	-
4.1 Code: 1	Mengmonster	-

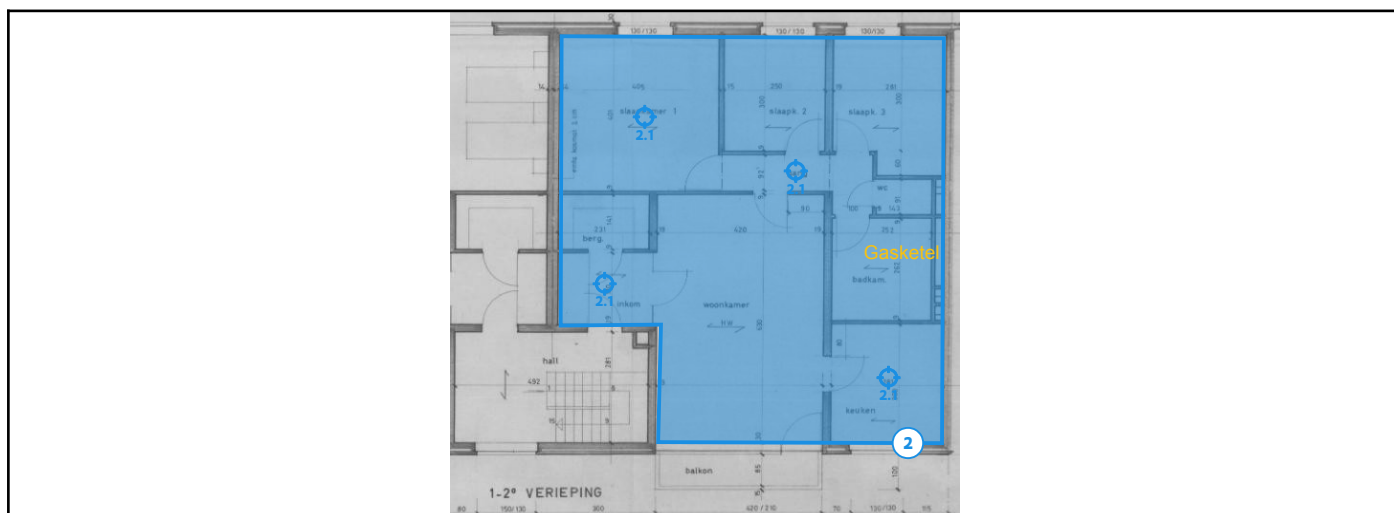
Plan 1.2: Bus 5

Beschrijving	Type	Actie
2. Pleisterwerk plafonds	Geen asbest	-
2.1 Code: 2	Mengmonster	-

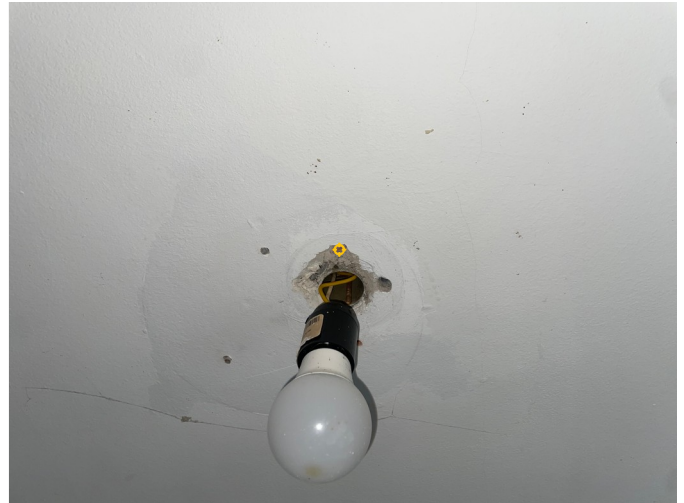
Fiche 2: Pleisterwerk plafonds

Geen asbest

Beschrijving	Pleisterwerk plafonds
Omgeving	Binnen
Primaire drager	Plafond
Bindmiddel van materiaal	Gips - kalk
Gebondenheid op basis van bindmiddel	Niet-hechtgebonden
Hoeveelheid (oppervlakte - dikte - aantal)	• 100,00 m ² - 1,00 cm - 1 stuk
Totaal volume	1,00 m ³
Identificatiemethode	Vaststelling met monstername
Destructieve handeling voor identificatie	Nee
Opmerking	De gasketel hangt in de badkamer. Hier is het plafond volledig bekleed met planken. Hier kon dus geen puntstaatl genomen worden.

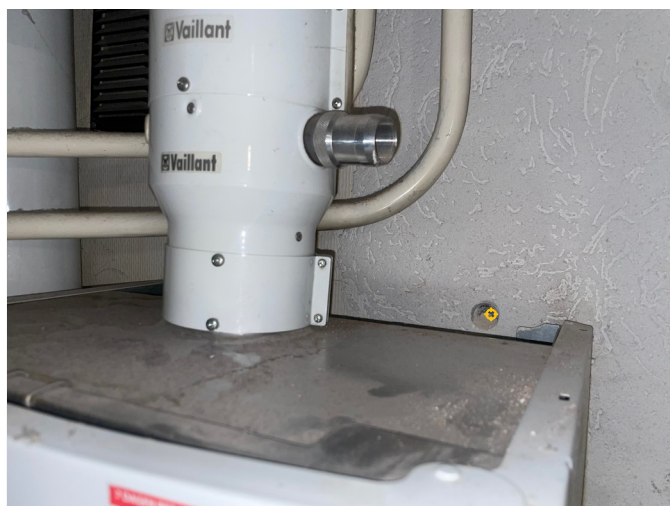
Fiche 4: Pleisterwerk muren

Geen asbest

Beschrijving	Pleisterwerk muren
Omgeving	Binnen
Primaire drager	Binnenwand
Bindmiddel van materiaal	Gips - kalk
Gebondenheid op basis van bindmiddel	Niet-hechtgebonden
Hoeveelheid (oppervlakte - dikte - aantal)	• 250,00 m ² - 1,00 cm - 1 stuk
Totaal volume	2,50 m ³
Identificatiemethode	Vaststelling met monsternamen
Destructieve handeling voor identificatie	Nee
