**Verslag huishoudelijke elektrische installatie op laagspanning en zeer lage spanning****Algemeen:**

| Referentie: <b>008-20260619-04</b> | Datum controle: <b>19/06/2026</b> |

| Adres installatie: <b>Sint-Bernardusstraat 23, 3920 - Lommel</b> | Nummer teller(s): <b>1LGZ0569775136</b> |

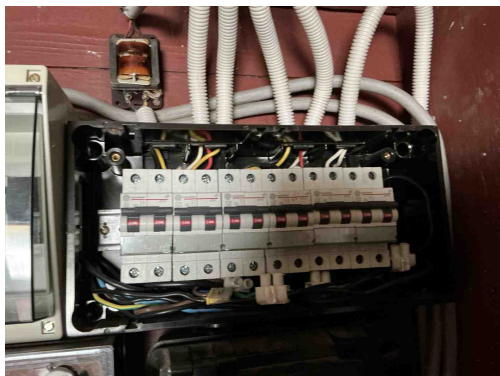
**B29** - Het elektrisch verdeelbord in een huishoudelijke ruimte is niet voorzien van een deur (Boek1: 5.3.5.1).  
*Opmerking: Oa bord 1, bord 2*

| <b>Aarding</b> | |
|---|---|
| <b>B29</b> | Het elektrisch verdeelbord in een huishoudelijke ruimte is niet voorzien van een deur (Boek1: 5.3.5.1).<br><i>Opmerking: Oa bord 1, bord 2</i> |

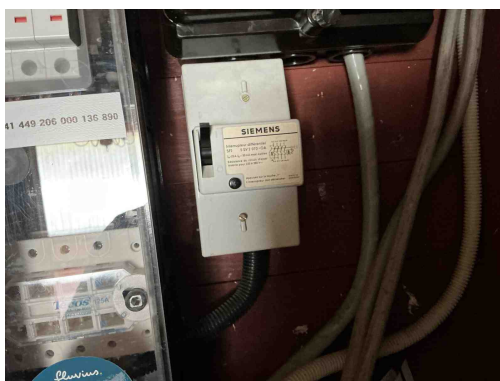
**B29** - Het elektrisch verdeelbord in een huishoudelijke ruimte is niet voorzien van een deur (Boek1: 5.3.5.1).  
*Opmerking: Oa bord 1, bord 2*

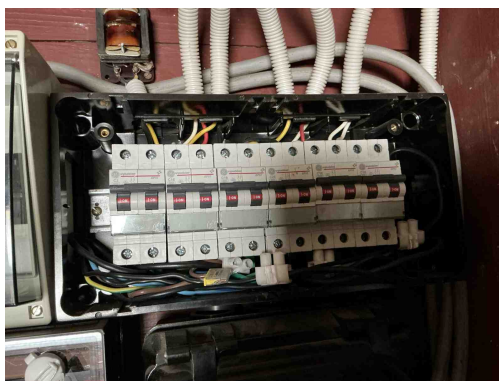
**B06** - Het elektrisch verdeelbord heeft niet de minimale beschermingsgraad IPXX-B in een gewone ruimte (Boek 1: 4.2.2.3).  
*Opmerking: Oa bord 2, bord 3, bord 4*

| <b>Aarding</b> | |
|---|---|
| <b>B06</b> | Het elektrisch verdeelbord heeft niet de minimale beschermingsgraad IPXX-B in een gewone ruimte (Boek 1: 4.2.2.3).<br><i>Opmerking: Oa bord 2, bord 3, bord 4</i> |

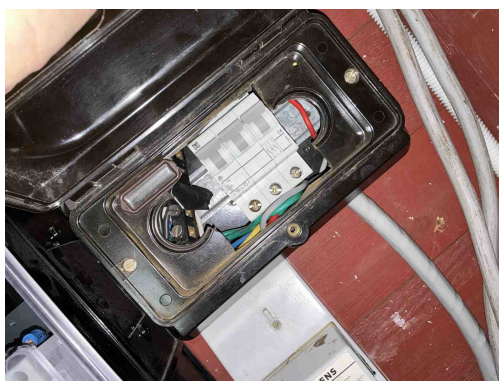
**B06** - Het elektrisch verdeelbord heeft niet de minimale beschermingsgraad IPXX-B in een gewone ruimte (Boek 1: 4.2.2.3).  
*Opmerking: Oa bord 2, bord 3, bord 4*

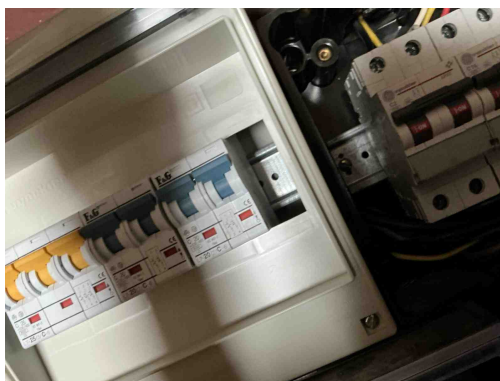
**B06** - Het elektrisch verdeelbord heeft niet de minimale beschermingsgraad IPXX-B in een gewone ruimte (Boek 1: 4.2.2.3).  
*Opmerking: Oa bord 2, bord 3, bord 4*

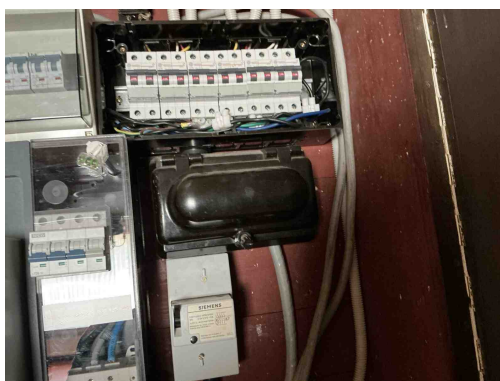
**B17** - De voedingsspanning is niet op elk bord vermeld (Boek 1: 3.1.3.3).  
*Opmerking: Oa alle borden*

| <b>Aarding</b> | |
|---|---|
| <b>B17</b> | De voedingsspanning is niet op elk bord vermeld (Boek 1: 3.1.3.3).<br><i>Opmerking: Oa alle borden</i> |

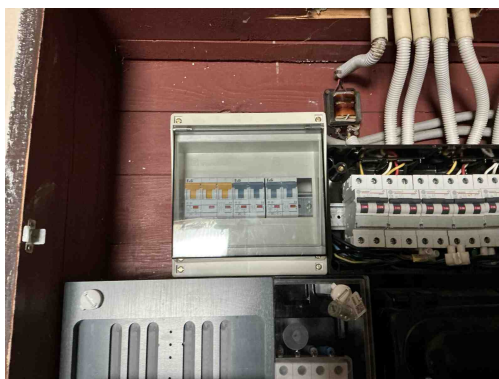
**B17** - De voedingsspanning is niet op elk bord vermeld (Boek 1: 3.1.3.3).  
*Opmerking: Oa alle borden*

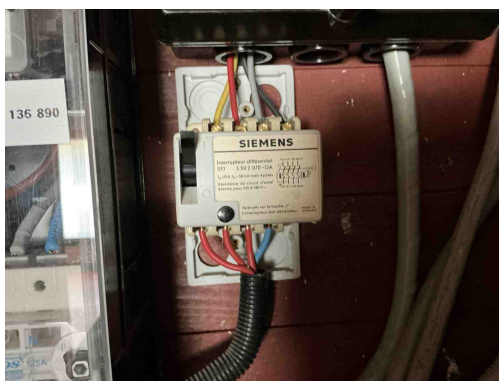
**D24** - De differentieelstroombeschermingsinrichtingen die worden geplaatst in huishoudelijke installaties dienen tenminste van het type A te zijn (Boek 1: 5.3.5.3).  
*Opmerking: Oa bord 1*

**D04** - De hoofddifferentieelstroominrichting is niet verzegelbaar (Boek 1: 4.2.4.3).  
*Opmerking: Oa bord 1*

| <b>Aarding</b> | |
|---|---|
| <b>D04</b> | De hoofddifferentieelstroominrichting is niet verzegelbaar (Boek 1: 4.2.4.3).<br><i>Opmerking: Oa bord 1</i> |
| <b>D24</b> | De differentieelstroombeschermingsinrichtingen die worden geplaatst in huishoudelijke installaties dienen tenminste van het type A te zijn (Boek 1: 5.3.5.3).<br><i>Opmerking: Oa bord 1</i> |

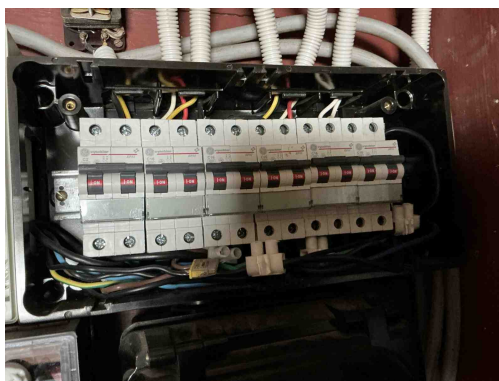
**C35** - Er zijn doorverbindingen gemaakt met lusterklemmen; er kon niet aangetoond worden dat deze klemmen geschikt zijn voor de aanwezige spanning, stroom en draadsectie en dat ze "CE" zijn (Boek 1: 1.4.2.1.).

*Opmerking: Oa bord 3*

| <b>Aarding</b> | |
|---|---|
| <b>C35</b> | Er zijn doorverbindingen gemaakt met lusterklemmen; er kon niet aangetoond worden dat deze klemmen geschikt zijn voor de aanwezige spanning, stroom en draadsectie en dat ze "CE" zijn (Boek 1: 1.4.2.1.).<br><i>Opmerking: Oa bord 3</i> |

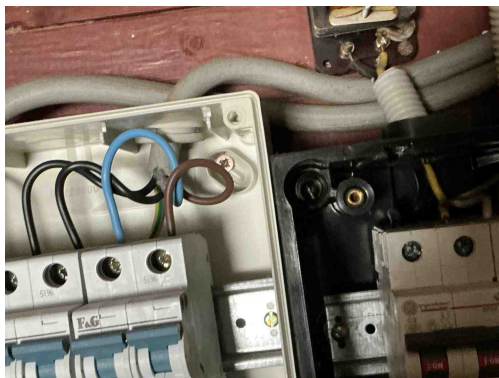
**T21** - Het elektrisch materieel is niet geplaatst volgens de voorschriften van de fabrikant/ regels van goed vakmanschap . (Boek 1: 1.4.1.3)

*Opmerking: Oa bord 4 Ophangingswijzen niet afgedekt, contactdoos dient niet voor de toepassing slaapkamer 2,...*

Het elektrisch materieel is niet geplaats volgens de voorschriften van de fabrikant/ regels van goed vakmanschap .  
(Boek 1: 1.4.1.3)

*Opmerking: Oa bord 4 Ophangingsvijzen niet afgedekt, contactdoos dient niet voor de toepassing slaapkamer 2,...*

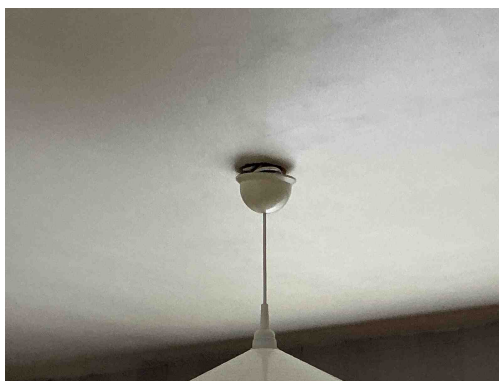
**T21** - Het elektrisch materieel is niet geplaatst volgens de voorschriften van de fabrikant/ regels van goed vakmanschap . (Boek 1: 1.4.1.3)

*Opmerking: Oa bord 4 Ophangingsvijzen niet afgedekt, contactdoos dient niet voor de toepassing slaapkamer 2,...*

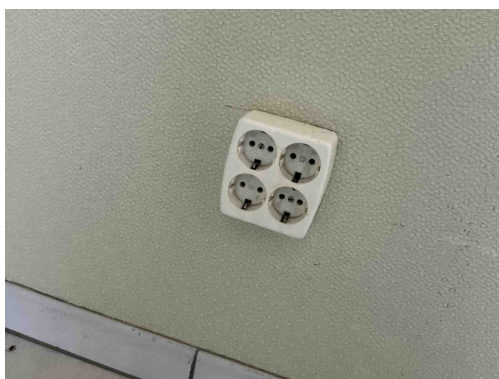
**T21** - Het elektrisch materieel is niet geplaatst volgens de voorschriften van de fabrikant/ regels van goed vakmanschap . (Boek 1: 1.4.1.3)

*Opmerking: Oa bord 4 Ophangingsvijzen niet afgedekt, contactdoos dient niet voor de toepassing slaapkamer 2,...*

**T11** - De contactdozen waarvan de toegekende stroomsterkte maximaal 16A en de toegekende spanning maximaal 250V bedraagt en niet bedoeld zijn voor de voeding van een of meerdere verbruikstoestellen voor een specifiek doel en niet geplaatst zijn in of op schakel- en verdeelborden, beschikken niet of IPXX-D (incl. gemeenschappelijke delen residentieel geheel) (Boek 1: 4.2.2.3/5.3.5.2).

*Opmerking: Oa living, keuken, wasplaats,...*

**T03** - Contactdozen met randaarding zijn niet toegelaten in huishoudelijke installaties en in niet huishoudelijke installaties zonder BA4/BA5 personeel (Boek 1: 5.3.5.2).

*Opmerking: Oa wasplaats, slaapkamer 2, keuken,...*

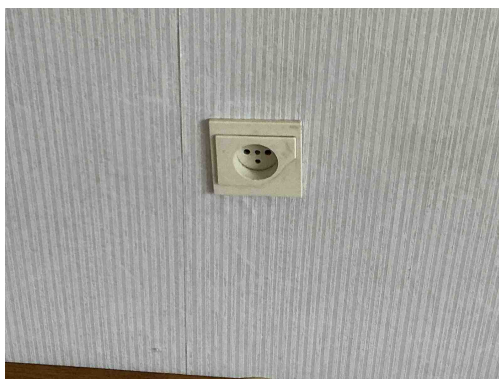
**T11** - De contactdozen waarvan de toegekende stroomsterkte maximaal 16A en de toegekende spanning maximaal 250V bedraagt en niet bedoeld zijn voor de voeding van een of meerdere verbruikstoestellen voor een specifiek doel en niet geplaatst zijn in of op schakel- en verdeelborden, beschikken niet of IPXX-D (incl. gemeenschappelijke delen residentieel geheel) (Boek 1: 4.2.2.3/5.3.5.2).

*Opmerking: Oa living, keuken, wasplaats,...*

**T09** - Bepaalde contactdozen en/of schakelaars zijn beschadigd (Boek 1: 1.4.1.3).

*Opmerking: Oa living, slaapkamer 3*

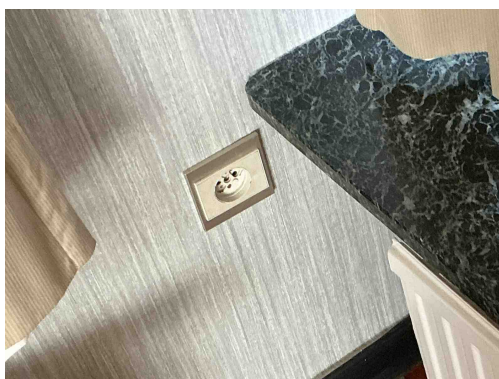
**T11** - De contactdozen waarvan de toegekende stroomsterkte maximaal 16A en de toegekende spanning maximaal 250V bedraagt en niet bedoeld zijn voor de voeding van een of meerdere verbruikstoestellen voor een specifiek doel en niet geplaatst zijn in of op schakel- en verdeelborden, beschikken niet of IPXX-D (incl. gemeenschappelijke delen residentieel geheel) (Boek 1: 4.2.2.3/5.3.5.2).

*Opmerking: Oa living, keuken, wasplaats,...*

| <b>Aarding</b> | |
|---|---|
| <b>T11</b> | De contactdozen waarvan de toegekende stroomsterkte maximaal 16A en de toegekende spanning maximaal 250V bedraagt en niet bedoeld zijn voor de voeding van een of meerdere verbruikstoestellen voor een specifiek doel en niet geplaatst zijn in of op schakel- en verdeelborden, beschikken niet of IPXX-D (incl. gemeenschappelijke delen residentieel geheel) (Boek 1: 4.2.2.3/5.3.5.2).<br><i>Opmerking: Oa living, keuken, wasplaats,...</i> |

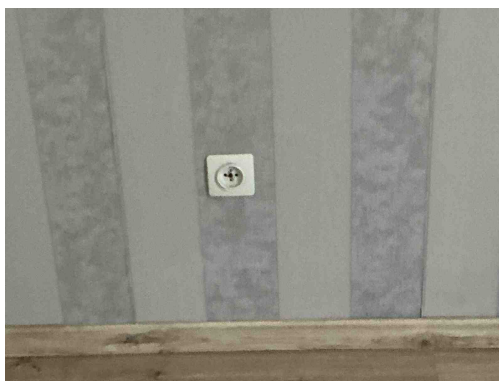
**T11** - De contactdozen waarvan de toegekende stroomsterkte maximaal 16A en de toegekende spanning maximaal 250V bedraagt en niet bedoeld zijn voor de voeding van een of meerdere verbruikstoestellen voor een specifiek doel en niet geplaatst zijn in of op schakel- en verdeelborden, beschikken niet of IPXX-D (incl. gemeenschappelijke delen residentieel geheel) (Boek 1: 4.2.2.3/5.3.5.2).

*Opmerking: Oa living, keuken, wasplaats,...*

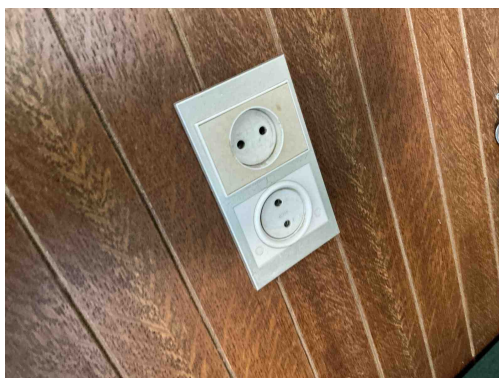
**T11** - De contactdozen waarvan de toegekende stroomsterkte maximaal 16A en de toegekende spanning maximaal 250V bedraagt en niet bedoeld zijn voor de voeding van een of meerdere verbruikstoestellen voor een specifiek doel en niet geplaatst zijn in of op schakel- en verdeelborden, beschikken niet of IPXX-D (incl. gemeenschappelijke delen residentieel geheel) (Boek 1: 4.2.2.3/5.3.5.2).

*Opmerking: Oa living, keuken, wasplaats,...*

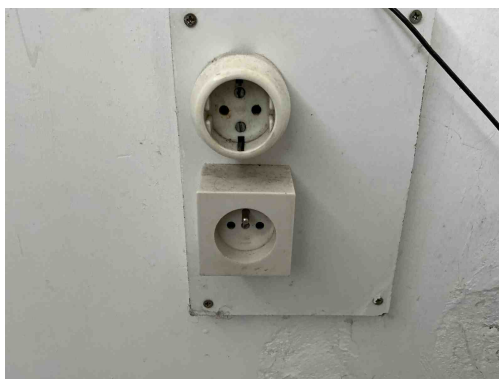
**T11** - De contactdozen waarvan de toegekende stroomsterkte maximaal 16A en de toegekende spanning maximaal 250V bedraagt en niet bedoeld zijn voor de voeding van een of meerdere verbruikstoestellen voor een specifiek doel en niet geplaatst zijn in of op schakel- en verdeelborden, beschikken niet of IPXX-D (incl. gemeenschappelijke delen residentieel geheel) (Boek 1: 4.2.2.3/5.3.5.2).

*Opmerking: Oa living, keuken, wasplaats,...*

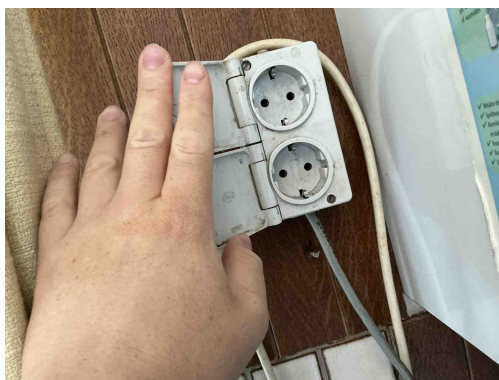
**T11** - De contactdozen waarvan de toegekende stroomsterkte maximaal 16A en de toegekende spanning maximaal 250V bedraagt en niet bedoeld zijn voor de voeding van een of meerdere verbruikstoestellen voor een specifiek doel en niet geplaatst zijn in of op schakel- en verdeelborden, beschikken niet of IPXX-D (incl. gemeenschappelijke delen residentieel geheel) (Boek 1: 4.2.2.3/5.3.5.2).

*Opmerking: Oa living, keuken, wasplaats,...*

**T03** - Contactdozen met randaarding zijn niet toegelaten in huishoudelijke installaties en in niet huishoudelijke installaties zonder BA4/BA5 personeel (Boek 1: 5.3.5.2).

*Opmerking: Oa wasplaats, slaapkamer 2, keuken,...*

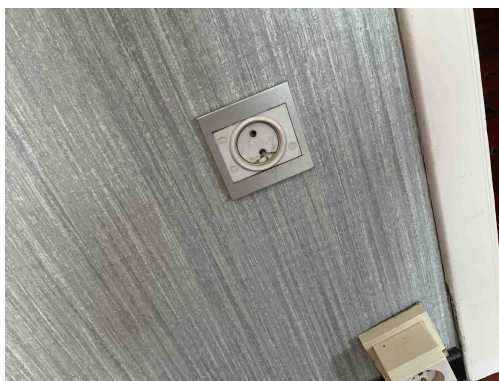
**T09** - Bepaalde contactdozen en/of schakelaars zijn beschadigd (Boek 1: 1.4.1.3).  
*Opmerking: Oa living, slaapkamer 3*

| <b>Aarding</b> | |
|---|---|
| <b>T09</b> | Bepaalde contactdozen en/of schakelaars zijn beschadigd (Boek 1: 1.4.1.3).<br><i>Opmerking: Oa living, slaapkamer 3</i> |

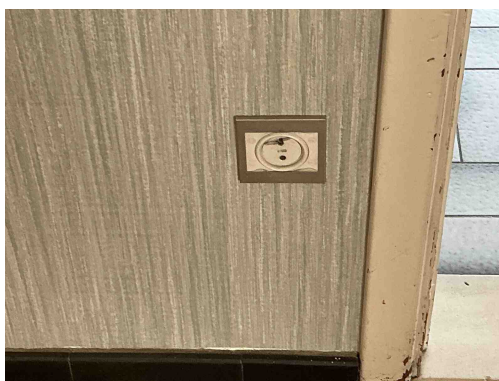
**T09** - Bepaalde contactdozen en/of schakelaars zijn beschadigd (Boek 1: 1.4.1.3).  
*Opmerking: Oa living, slaapkamer 3*

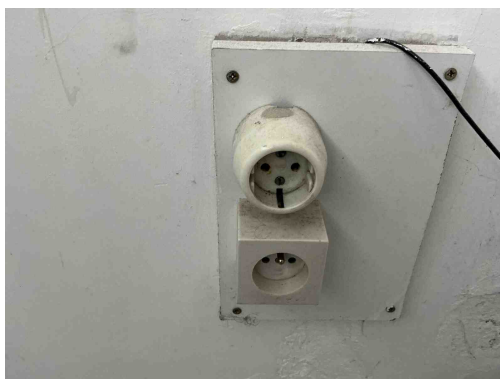
**T13** - Opbouwcontactdozen en/of -schakelaars zonder achterplaatje mogen niet rechtstreeks op een brandbare ondergrond bevestigd worden (Boek 1: 4.3.3.5).

*Opmerking: Oa wasplaats*

| <b>Aarding</b> | |
|---|---|
| <b>T13</b> | Opbouwcontactdozen en/of -schakelaars zonder achterplaatje mogen niet rechtstreeks op een brandbare ondergrond bevestigd worden (Boek 1: 4.3.3.5).<br><i>Opmerking: Oa wasplaats</i> |

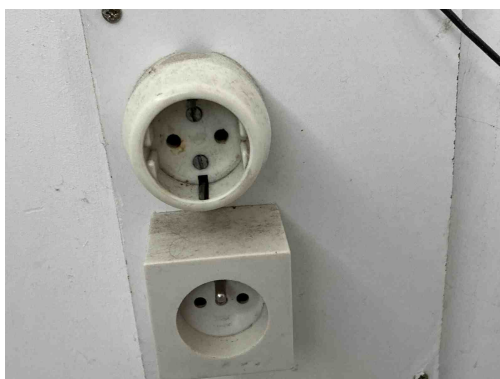
**T03** - Contactdozen met randaarding zijn niet toegelaten in huishoudelijke installaties en in niet huishoudelijke installaties zonder BA4/BA5 personeel (Boek 1: 5.3.5.2).

*Opmerking: Oa wasplaats, slaapkamer 2, keuken,...*

| <b>Aarding</b> | |
|---|---|
| <b>T03</b> | Contactdozen met randaarding zijn niet toegelaten in huishoudelijke installaties en in niet huishoudelijke installaties zonder BA4/BA5 personeel (Boek 1: 5.3.5.2).<br><i>Opmerking: Oa wasplaats, slaapkamer 2, keuken,...</i> |

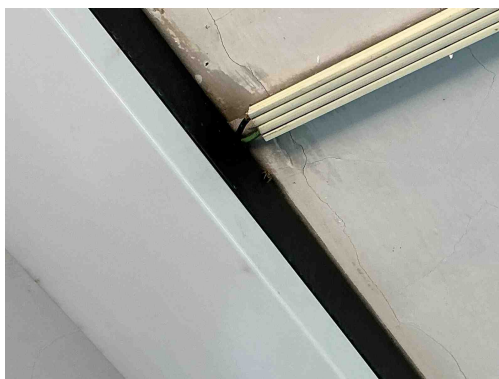
**C21** - Het gebruik van geleiders van het type VOB, zonder bijkomende afscherming is niet toegestaan (Boek 1: 5.2.9.6).  
*Opmerking: Oa wasplaats, keuken,*

| <b>Aarding</b> | |
|---|---|
| <b>C21</b> | Het gebruik van geleiders van het type VOB, zonder bijkomende afscherming is niet toegestaan (Boek 1: 5.2.9.6).<br><i>Opmerking: Oa wasplaats, keuken,</i> |

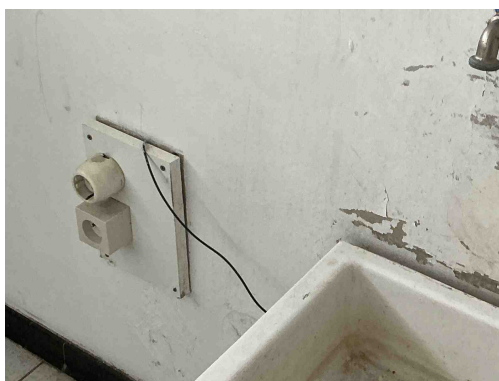
**C21** - Het gebruik van geleiders van het type VOB, zonder bijkomende afscherming is niet toegestaan (Boek 1: 5.2.9.6).  
*Opmerking: Oa wasplaats, keuken,*

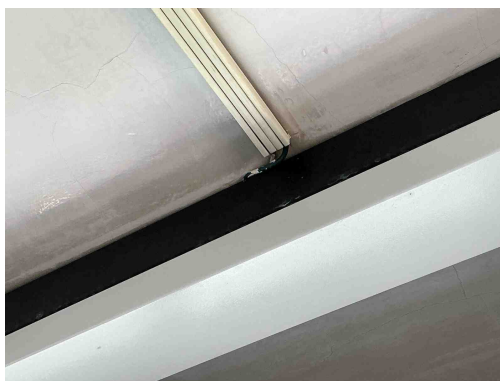
**C21** - Het gebruik van geleiders van het type VOB, zonder bijkomende afscherming is niet toegestaan (Boek 1: 5.2.9.6).  
*Opmerking: Oa wasplaats, keuken,*

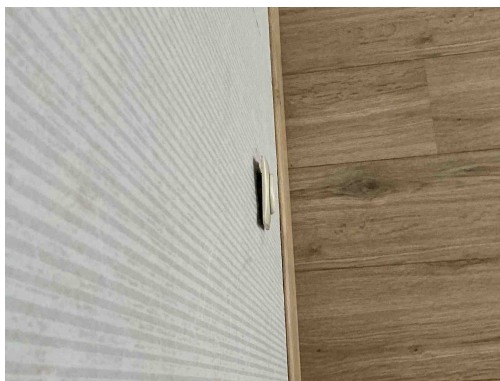
**T10** - Bepaalde contactdozen en/of schakelaars zijn niet degelijk bevestigd (Boek 1: 1.4.1.3).  
*Opmerking: Oa slaapkamer 1, slaapkamer 4*

| <b>Aarding</b> | |
|---|---|
| <b>T10</b> | Bepaalde contactdozen en/of schakelaars zijn niet degelijk bevestigd (Boek 1: 1.4.1.3).<br><i>Opmerking: Oa slaapkamer 1, slaapkamer 4</i> |

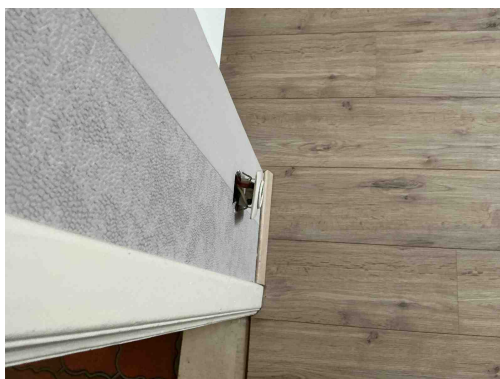
**T10** - Bepaalde contactdozen en/of schakelaars zijn niet degelijk bevestigd (Boek 1: 1.4.1.3).  
*Opmerking: Oa slaapkamer 1, slaapkamer 4*

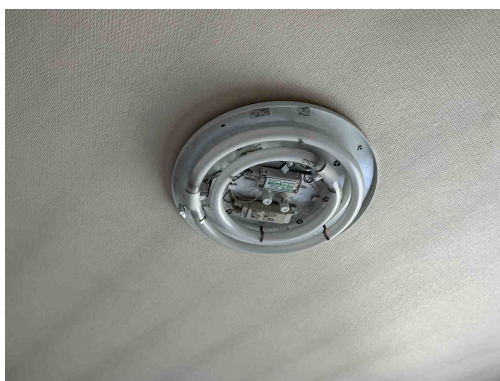
**T23** - Het elektrisch materiaal is beschadigd. (Boek 1: 1.4.1.3).  
*Opmerking: Oa lamp slaapkamer 3*

Het elektrisch materiaal is beschadigd. (Boek 1: 1.4.1.3).

*Opmerking: Oa lamp slaapkamer 3*

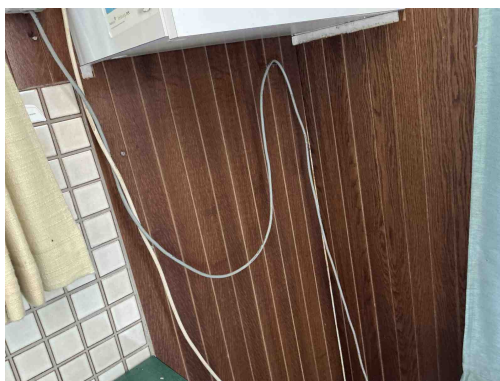
**C13** - Onvoldoende bevestiging van de leiding(en) (Boek 1: 5.2.9.5).  
*Opmerking: Oa Keuken,*

| <b>Aarding</b> | |
|---|---|
| <b>C13</b> | Onvoldoende bevestiging van de leiding(en) (Boek 1: 5.2.9.5).<br><i>Opmerking: Oa Keuken,</i> |
