# Asbestinventarisatetest

Wechelsebaan 47, 2275 Lille

Attestnummer : 20230514-000096.001

Uitgegeven op : 15.05.2023

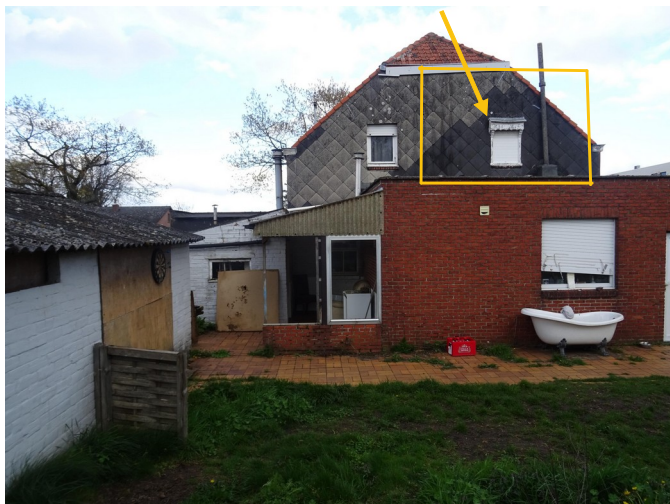
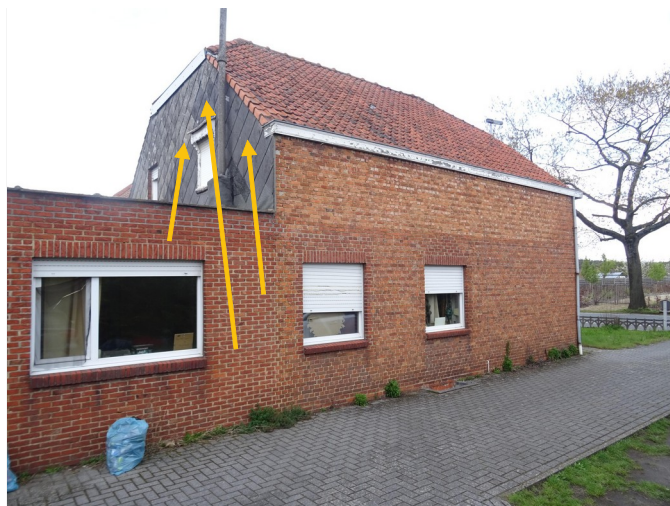
Eindbeoordeling materiaalrisico	Verhoogd materiaalrisico en/of verhoogde kans op vezelvrijgave
---------------------------------	--

Gebondenheid	Categorie 1: hechtgebonden in oorsprong
Asbestsoort (vezeltype)	Crocidoliet aanwezig
Asbestconcentratie	Laag (< 50%)
Afschermingsgraad van het gehele materiaal	Geheel of deels vrij aan de buitenlucht
Toestand van het materiaal	Matig beschadigd, matig verweerd

Beschrijving	leien shingles
Omgeving	Buiten
Primaire drager	Wand buitenschil
Asbestmateriaal	Dak- en gevelbekleding - Lei, shingle
Bindmiddel van asbestmateriaal	Cement
Gebondenheid op basis van bindmiddel	Hecht
Hoeveelheid (oppervlakte - aantal)	• 10,00 m <sup>2</sup> - 1 stuk
Totale oppervlakte	10,00 m <sup>2</sup>
Eenvoudig bereikbaar	Ja

Het asbestmateriaal valt onder de mijlpaal van 2034.

Verwijderen

- Zorg voor een veilig beheer. Vermijd het beschadigen van het asbestmateriaal. Controleer de toestand jaarlijks op wijzigingen.
- Zorg voor een veilig beheer en verwijder dit asbestmateriaal wanneer het bij werken eenvoudig bereikbaar wordt. Controleer de toestand jaarlijks op wijzigingen.

- Eenvoudige handelingen: mag via doe-het-zelf of door werknemer(s) met opleidingsattest eenvoudige handelingen kan in zijn geheel verwijderd worden .  
niet breken, niet slijpen niet boren. vermijd stofvorming, gebruik pbm's  
voer af volgens voorschriften gemeente/containerpark

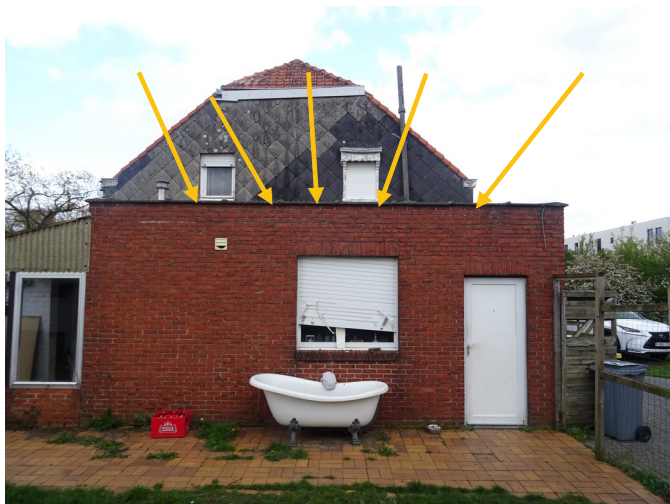
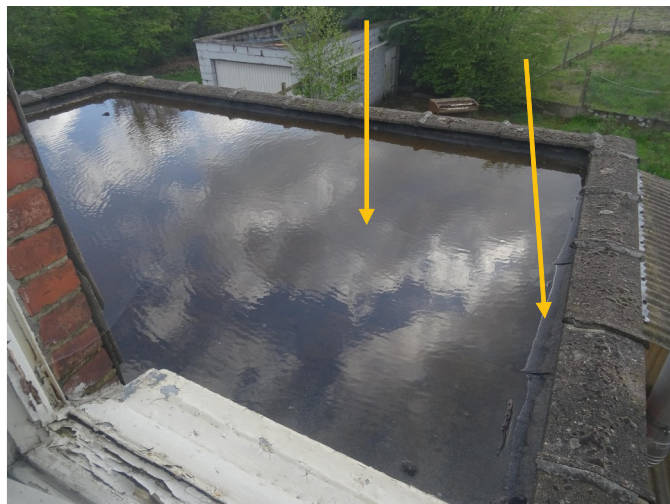
Eindbeoordeling materiaalrisico	Laag materiaalrisico en/of verlaagde kans op vezelvrijgave
---------------------------------	--

Gebondenheid	Categorie 1: hechtgebonden in oorsprong
Asbestsoort (vezeltype)	Crocidoliet aanwezig
Asbestconcentratie	Laag (< 50%)
Afschermingsgraad van het gehele materiaal	Geheel of deels vrij aan de buitenlucht
Toestand van het materiaal	Licht beschadigd, licht verweerd. Intact materiaal type Pical – asbestboard of categorie III 'gebondenheid'

Beschrijving	roofing/bitumen
Omgeving	Buiten
Primaire drager	Plat dak
Asbestmateriaal	Dak- en gevelbekleding - Roofing
Bindmiddel van asbestmateriaal	Bitumen (roofing, teer, asfalt)
Gebondenheid op basis van bindmiddel	Hecht
Hoeveelheid (oppervlakte - aantal)	• 25,00 m <sup>2</sup> - 1 stuk
Totale oppervlakte	25,00 m <sup>2</sup>
Eenvoudig bereikbaar	Ja

Het asbestmateriaal valt onder de mijlpaal van 2040.

Zorgvuldig beheren

- Zorg voor een veilig beheer. Vermijd het beschadigen van het asbestmateriaal. Controleer de toestand jaarlijks op wijzigingen.
- Zorg voor een veilig beheer en verwijder dit asbestmateriaal wanneer het bij werken eenvoudig bereikbaar wordt. Controleer de toestand jaarlijks op wijzigingen.

- Eenvoudige handelingen: mag via doe-het-zelf of door werknemer(s) met opleidingsattest eenvoudige handelingen zeer hechtgebonden.gebruik pbm's, niet slijpen, probeer in zo groot mogelijk stukken te verwijderen, voer af volgens voorschriften gemeente/containerpark.

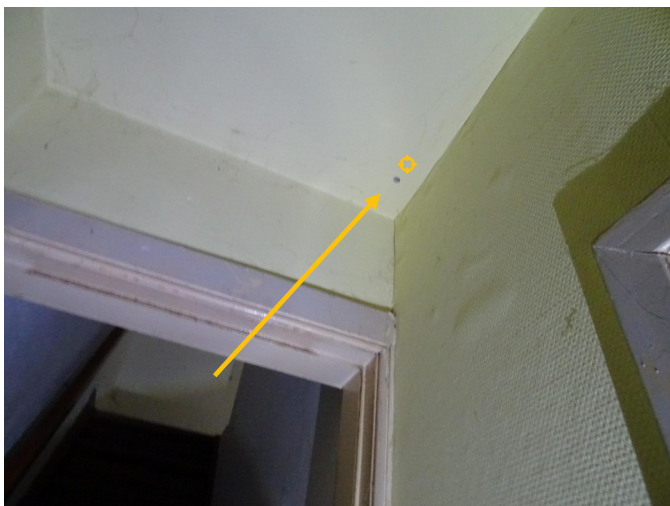
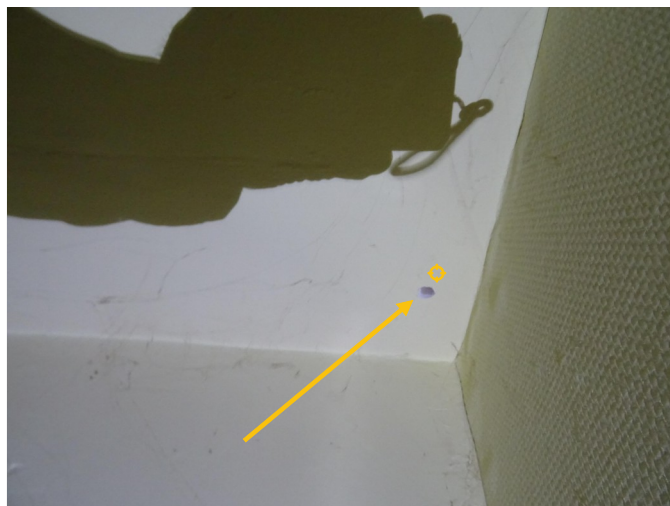
## Fiche 3: pleister plafond

Geen asbest

#	Type	Referentie	Resultaat
3.1	Mengmonster	2	Geen asbest

Beschrijving	pleister plafond
Omgeving	Binnen
Primaire drager	Plafond

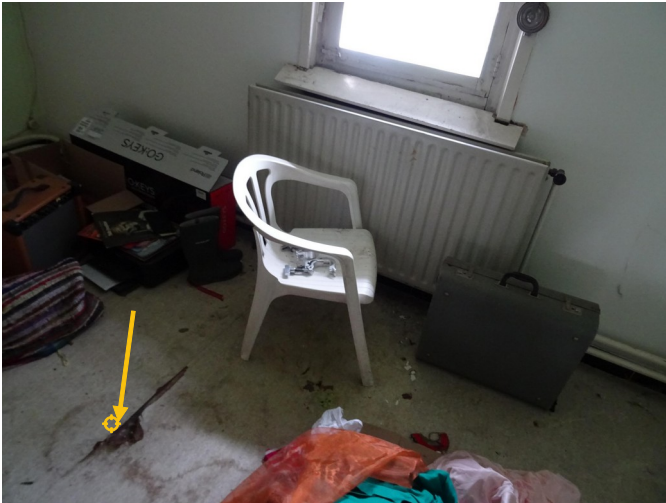
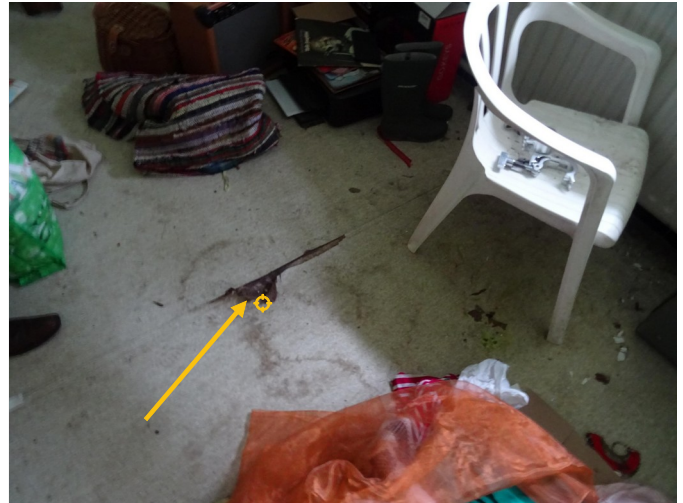
## Fiche 4: vinyl vloerzeil

Geen asbest

#	Type	Referentie	Resultaat
4.1	Puntmonster	3	Geen asbest

Beschrijving	vinyl vloerzeil
Omgeving	Binnen
Primaire drager	Vloer
Bindmiddel van materiaal	Kunststof of -hars

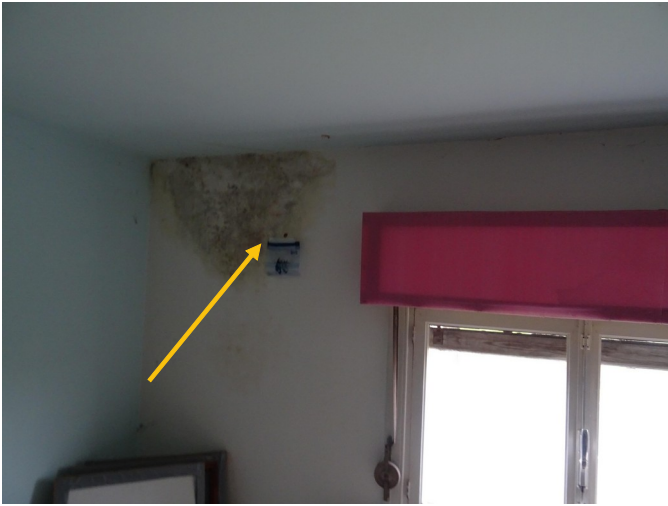
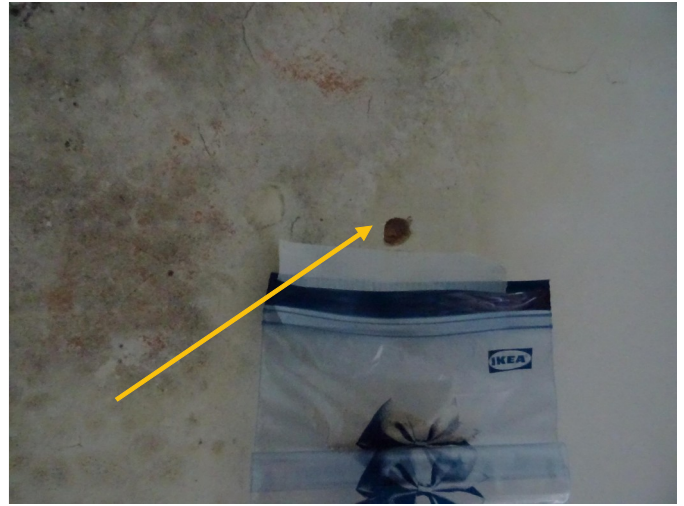
Geen asbest

#	Type	Referentie	Resultaat
5.1	Mengmonster	1	Geen asbest

Beschrijving	pleister muur
Omgeving	Binnen
Primaire drager	Binnenwand
