# Asbestinventarisatetest

Lange Nieuwstraat 93/0, 2000 Antwerpen

Attestnummer : 20240326-000392.000

Uitgegeven op : 26.03.2024

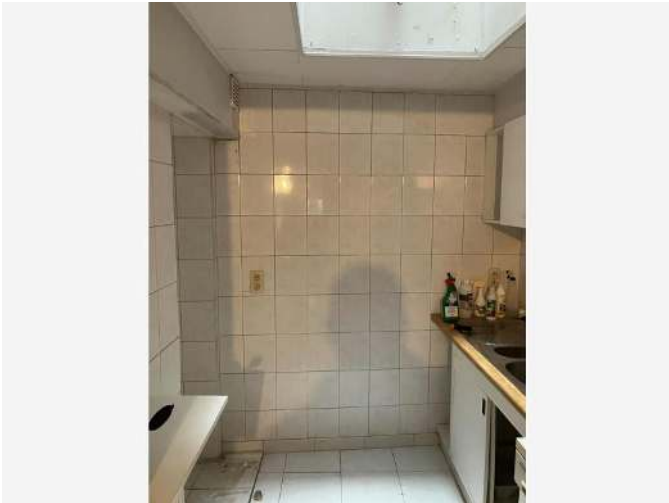
Vrije foto

Op het moment van de inspectie kon niet worden nagegaan of de tegellijm achter de muurtegels/plinten asbestverdacht is. Bij renovatie of verwijdering van de tegels dient het materiaal te worden geanalyseerd voor de werken van start gaan.

Identificatiemethode	Redelijk vermoeden
Primaire drager	Binnenwand
(Asbest)materiaal	In-situ afwerkingslagen - Lijm laag

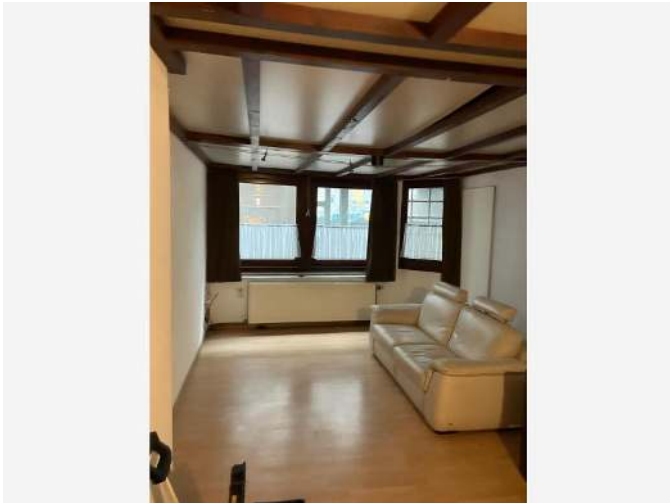
Vrije foto

Laminaatvloer is niet verdacht. De onderliggende lagen zijn niet inspecteerbaar zonder destructie.

Identificatiemethode	Vaststelling & expertise (niet-asbestverdacht)
Primaire drager	Vloer

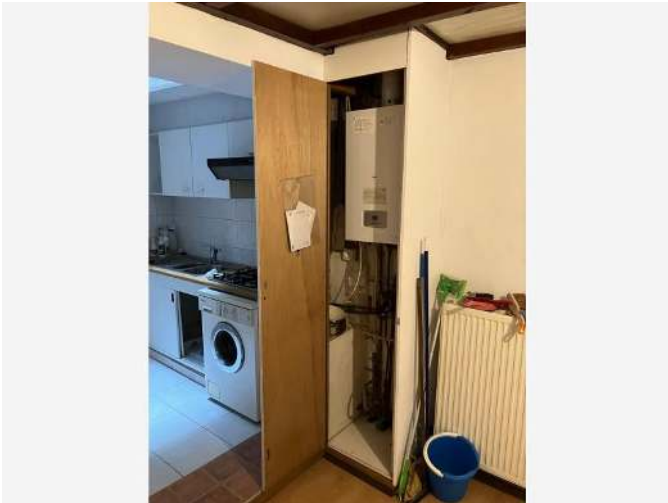
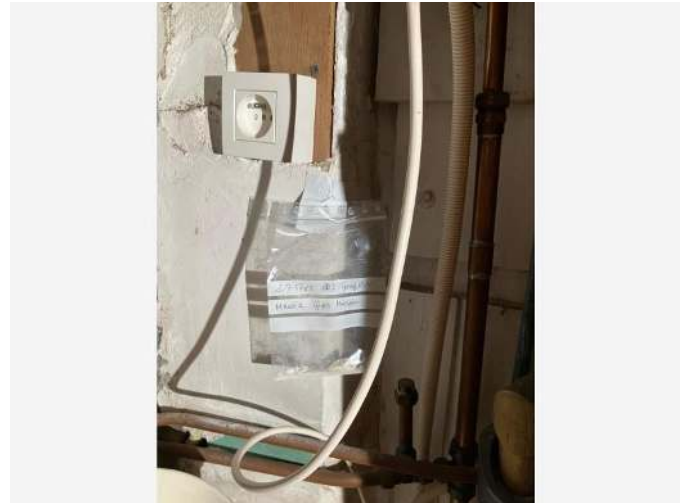
Geen asbest

#	Type	Referentie	Resultaat
5.1	Mengmonster	M01	Geen asbest

Beschrijving	Pleisterwerk muren
Omgeving	Binnen
Primaire drager	Binnenwand
Bindmiddel van materiaal	Gips - kalk

<b>Gebondenheid op basis van bindmiddel</b>	Niet-hechtgebonden
<b>Hoeveelheid (oppervlakte - dikte - aantal)</b>	• 75,00 m <sup>2</sup> - 1,00 cm - 1 stuk
<b>Totaal volume</b>	0,75 m <sup>3</sup>
<b>Identificatiemethode</b>	Vaststelling met monstername
<b>Destructieve handeling voor identificatie</b>	Nee
<b>Opmerking</b>	Het pleisterwerk is een schatting.
