# Asbestinventarisatetest

Antwerpsestraat 146/7, 2850 Boom

Attestnummer : 20241110-000124.000

Uitgegeven op : 10.11.2024

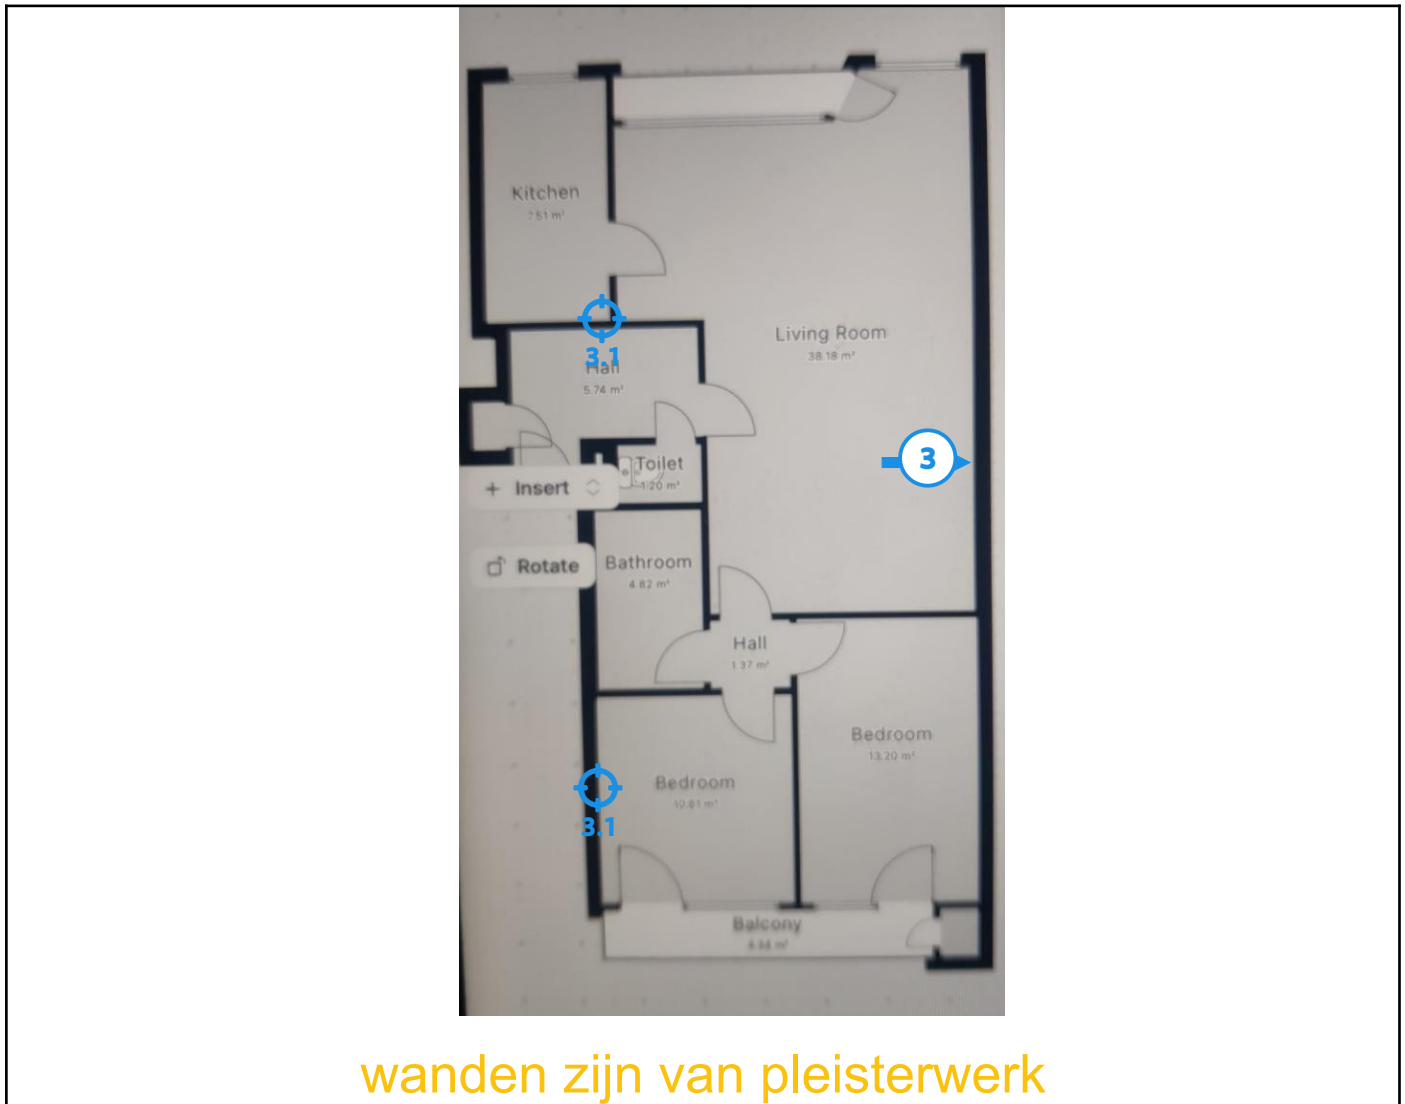
## Plan 1.1: Antwerpsestraat 146-7 - Appartement - Wand

Beschrijving	Type	Actie
3. Pleisterwerk - Wand - Appartement	Geen asbest	-
3.1 Code: MM01	Mengmonster	-

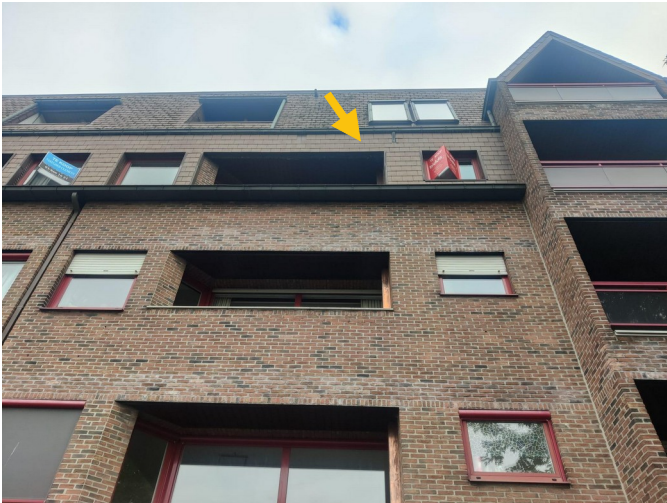
Vrije foto

De natuurleien vertonen geen directe aanwijzingen voor asbesthoudende eigenschappen; ze missen het kenmerkende patroon en de typische kleur, en verkeren bovendien in goede staat.

Identificatiemethode	Vaststelling & expertise (niet-asbestverdacht)
Primaire drager	Wand buitenschil
(Asbest)materiaal	Dak- en gevelbekleding - Lei, shingle
Bindmiddel	Cement
Gebondenheid bindmiddel	Hecht

Geen asbest

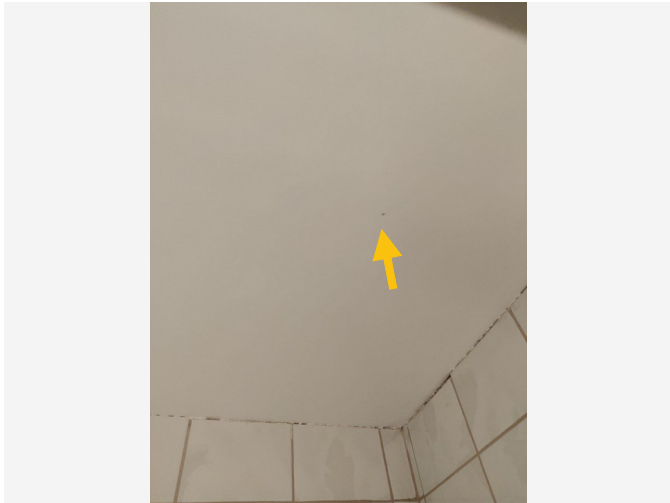
Overzichtsfoto

### Conclusie

Geen asbest

#	Type	Referentie	Resultaat
2.1	Puntmonster	MM02	Geen asbest

<b>Beschrijving</b>	Pleisterwerk - Plafond - Appartement
<b>Omgeving</b>	Binnen
<b>Primaire drager</b>	Plafond
<b>Bindmiddel van materiaal</b>	Gips - kalk
<b>Gebondenheid op basis van bindmiddel</b>	Niet-hechtgebonden
<b>Hoeveelheid (oppervlakte - dikte - aantal)</b>	• 83,00 m <sup>2</sup> - 0,20 cm - 1 stuk
<b>Totaal volume</b>	0,166 m <sup>3</sup>
<b>Identificatiemethode</b>	Vaststelling met monsternamen
<b>Destructieve handeling voor identificatie</b>	Nee
