Asbestinventarisatetest

Jan Breydelstraat 37, 8770 Ingelmunster

Attestnummer : 20230828-000240.000

Uitgegeven op : 28.08.2023

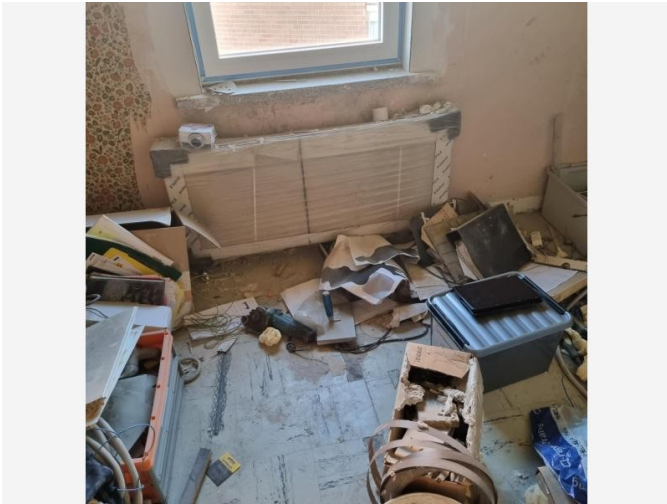
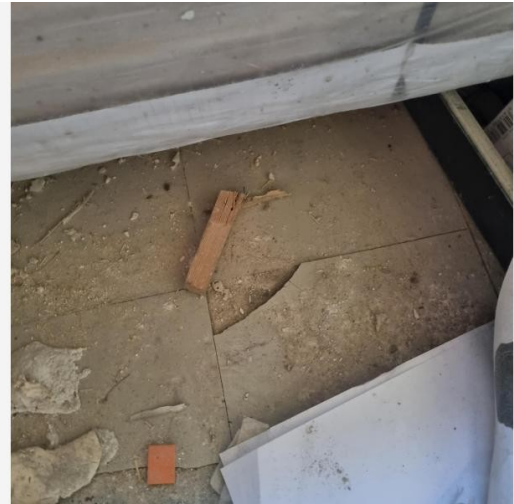
Overzichtsfoto

Eindbeoordeling materiaalrisico	Hoog materiaalrisico en/of hoge kans op vezelvrijgave
Opmerking	Door de uitgevoerde werken is het materiaal sterk beschadigd. Enkel stukken van het vloerzeil liggen los in de ruimte.

Gebondenheid	Categorie 1: hechtgebonden in oorsprong
Asbestsoort (vezeltype)	Alleen chrysotiel
Asbestconcentratie	Laag (< 50%)
Afschermingsgraad van het gehele materiaal	Geheel of deels (ook) vrij aan de binnenlucht
Toestand van het materiaal	Zwaar beschadigd, zwaar verweerd

#	Type	Referentie	Resultaat
1.1	Puntmonster	MM02-vloerzeil	Chrysotiel

Beschrijving	Vloerzeil
Omgeving	Binnen
Primaire drager	Vloer
Asbestmateriaal	Prefab - afwerking - Vloerzeil
Bindmiddel van asbestmateriaal	Kunststof of -hars
Gebondenheid op basis van bindmiddel	Hecht

Hoeveelheid (oppervlakte - aantal)	• 8,00 m ² - 1 stuk
Totale oppervlakte	8,00 m ²
Eenvoudig bereikbaar	Ja
Bevestigingswijze	• Verlijmd, ingegoten, versmeerd
Identificatiemethode	Vaststelling met monstername
Destructieve handeling voor identificatie	Nee

Het asbestmateriaal valt onder de mijlpaal van 2040.

- Verwijder dit asbestmateriaal zo snel mogelijk. Volg de toestand goed op.

- Eenvoudige handelingen: mag via doe-het-zelf of door werknemer(s) met opleidingsattest eenvoudige handelingen
Het vloerzeil hangt niet stevig meer vast aan de onderlaag en kan deze worden verwijderd met de nodige bescherming.

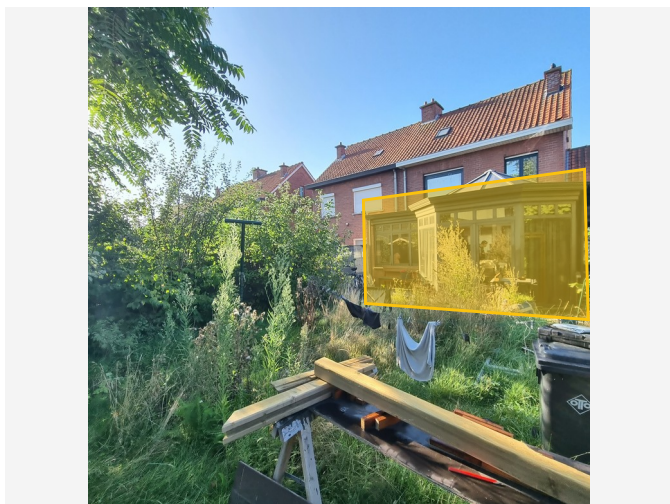
Situeringfoto

Uitgesloten van inspectie

Bouwjaar: 2012

Constructies gebouwd vanaf 2001 moeten niet onderzocht worden

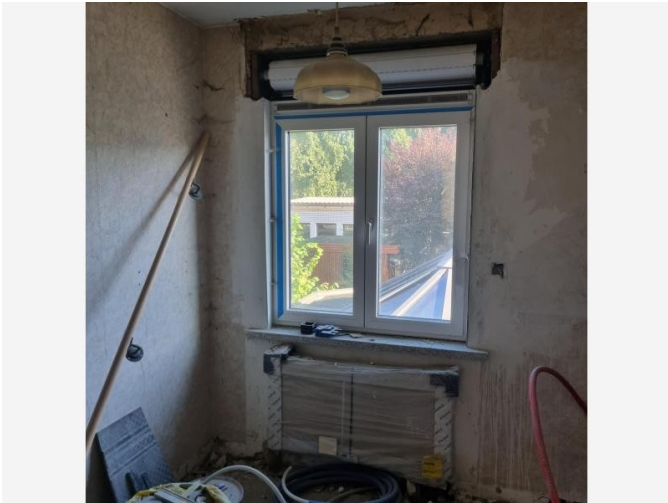
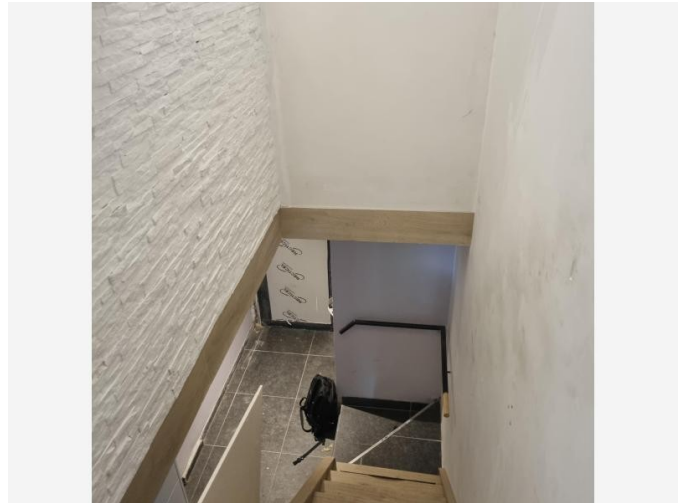
Overzichtsfoto

Geen asbest

#	Type	Referentie	Resultaat
4.1	Mengmonster	MM01-Muur	Geen asbest

Beschrijving	Pleisterwerk Muur
Omgeving	Binnen
Primaire drager	Binnenwand
Bindmiddel van materiaal	Gips - kalk

Gebondenheid op basis van bindmiddel	Niet-hechtgebonden
Hoeveelheid (oppervlakte - dikte - aantal)	• 210,00 m ² - 1,00 cm - 1 stuk
Totaal volume	2,10 m ³
Identificatiemethode	Vaststelling met monsternamen
Destructieve handeling voor identificatie	Nee
Opmerking	het plafond is voorzien in plaatmateriaal. Het beneden verdiep is voorzien van vernieuwd pleisterwerk.
