Asbestinventarisatetest

Molenhoekstraat 6, 8870 Izegem

Attestnummer : 20240513-000462.000

Uitgegeven op : 13.05.2024

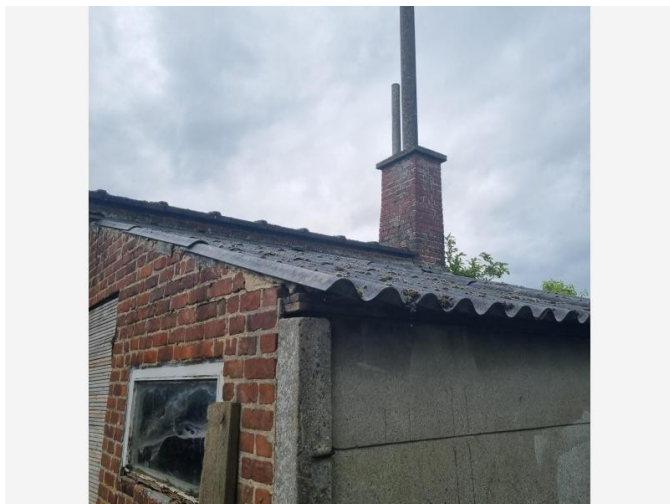
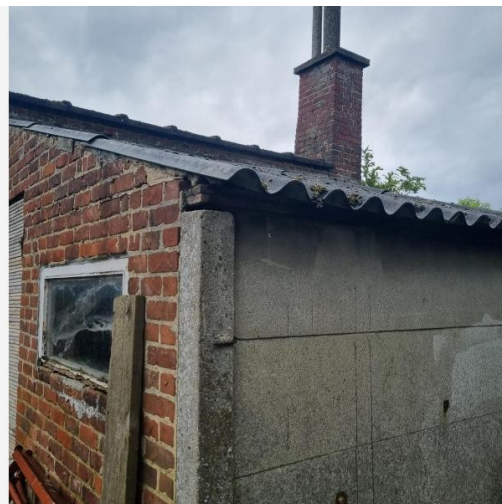
Eindbeoordeling materiaalrisico	Hoog materiaalrisico en/of hoge kans op vezelvrijgave
---------------------------------	---

Gebondenheid	Categorie 1: hechtgebonden in oorsprong
Asbestsoort (vezeltype)	Crocidoliet aanwezig
Asbestconcentratie	Laag (< 50%)
Afschermingsgraad van het gehele materiaal	Geheel of deels (ook) vrij aan de binnenlucht
Toestand van het materiaal	Matig beschadigd, matig verweerd

Beschrijving	Golfplaat tuinberging
Omgeving	Grenst aan binnen- en buitenlucht
Primaire drager	Schuin dak
Asbestmateriaal	Dak- en gevelbekleding - Golfplaat

Bindmiddel van asbestmateriaal	Cement
Gebondenheid op basis van bindmiddel	Hecht
Hoeveelheid (oppervlakte - aantal)	• 15,76 m ² - 1 stuk
Totale oppervlakte	15,76 m ²
Eenvoudig bereikbaar	Ja
Bevestigingswijze	• Genageld, geniet
Identificatiemethode	Vaststelling zonder monstername
Destructieve handeling voor identificatie	Nee

Dringend verwijderen

- Verwijder dit asbestmateriaal zo snel mogelijk. Volg de toestand goed op.
- Hemelwater dat afspoelt van asbestcement daken of gevels kan asbestdeeltjes bevatten. Gebruik het enkel voor gesloten circuits (bv. spoelen toiletten). Reinig na het vervangen van het dak of de gevel de dakgoten en regenwaterput of -ton om asbesthoudend sediment of slib te verwijderen

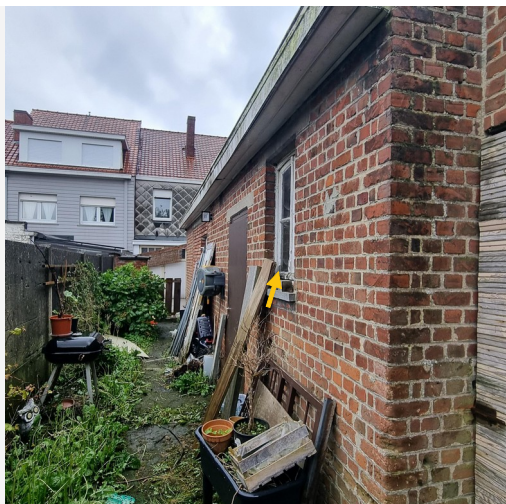
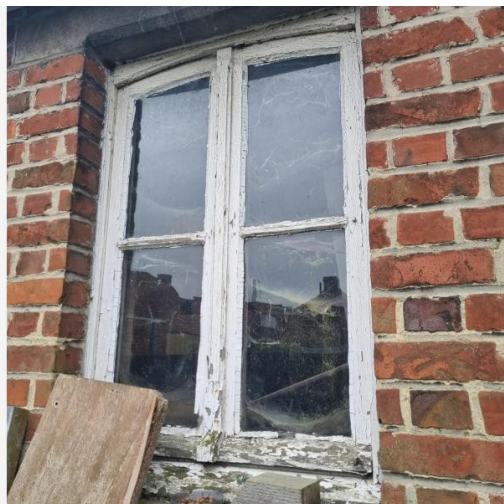
Eindbeoordeling materiaalrisico	Verhoogd materiaalrisico en/of verhoogde kans op vezelvrijgave
---------------------------------	--

Gebondenheid	Categorie 1: hechtgebonden in oorsprong
Asbestsoort (vezeltype)	Alleen chrysotiel
Asbestconcentratie	Laag (< 50%)
Afschermingsgraad van het gehele materiaal	Geheel of deels vrij aan de buitenlucht
Toestand van het materiaal	Matig beschadigd, matig verweerd

#	Type	Referentie	Resultaat
2.1	Puntmonster	MM02	Chrysotiel

Beschrijving	Mastiek beglazing tuinberging achteraan
Omgeving	Buiten

Verwijderen

- Verwijder dit asbestmateriaal zo snel mogelijk. Volg de toestand goed op.

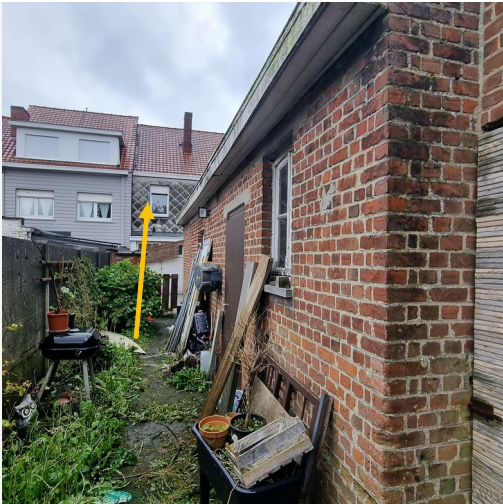
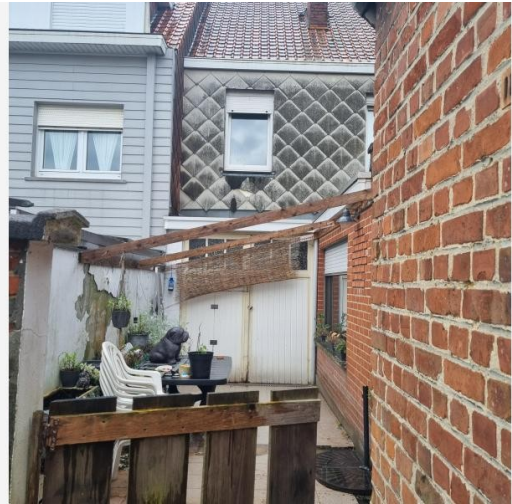
Eindbeoordeling materiaalrisico	Verhoogd materiaalrisico en/of verhoogde kans op vezelvrijgave
---------------------------------	--

Gebondenheid	Categorie 1: hechtgebonden in oorsprong
Asbestsoort (vezeltype)	Crocidoliet aanwezig
Asbestconcentratie	Laag (< 50%)
Afschermingsgraad van het gehele materiaal	Geheel of deels vrij aan de buitenlucht
Toestand van het materiaal	Matig beschadigd, matig verweerd

Beschrijving	Lei achtergevel
Omgeving	Buiten
Primaire drager	Wand buitenschil
Asbestmateriaal	Dak- en gevelbekleding - Lei, shingle
Bindmiddel van asbestmateriaal	Cement

Gebondenheid op basis van bindmiddel	Hecht
Hoeveelheid (oppervlakte - aantal)	• 22,39 m ² - 1 stuk
Totale oppervlakte	22,39 m ²
Eenvoudig bereikbaar	Ja
Bevestigingswijze	• Genageld, geniet
Identificatiemethode	Vaststelling zonder monstername
Destructieve handeling voor identificatie	Nee

Verwijderen

- Zorg voor een veilig beheer. Vermijd het beschadigen van het asbestmateriaal. Controleer de toestand jaarlijks op wijzigingen.

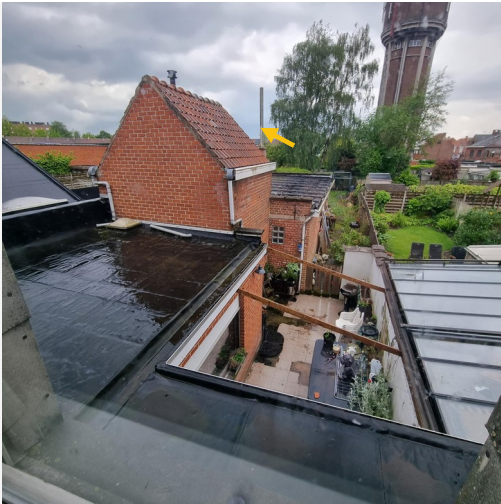
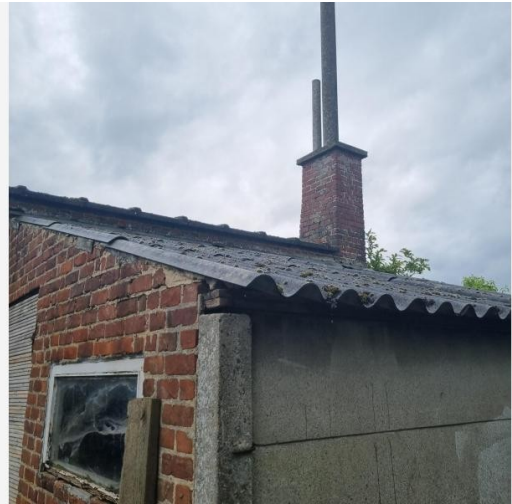
Eindbeoordeling materiaalrisico	Verhoogd materiaalrisico en/of verhoogde kans op vezelvrijgave
---------------------------------	--

Gebondenheid	Categorie 1: hechtgebonden in oorsprong
Asbestsoort (vezeltype)	Crocidoliet aanwezig
Asbestconcentratie	Laag (< 50%)
Afschermingsgraad van het gehele materiaal	Geheel of deels vrij aan de buitenlucht
Toestand van het materiaal	Matig beschadigd, matig verweerd

Beschrijving	Rookgaskanaal aanbouw
Omgeving	Buiten
Primaire drager	Schuin dak
Asbestmateriaal	Rookgaskanaal
Bindmiddel van asbestmateriaal	Cement

Gebondenheid op basis van bindmiddel	Hecht
Hoeveelheid (lengte - omtrek - dikte - aantal)	<ul style="list-style-type: none"> • 4,00 m - 20,00 cm - 1,99 cm - 1 stuk • 2,00 m - 20,00 cm - 2,00 cm - 1 stuk
Totaal volume	0,024 m ³
Eenvoudig bereikbaar	<p>Nee</p> <ul style="list-style-type: none"> • Het asbestmateriaal is bedekt (uitgezonderd laag verf, coating, behang, kunststof, textiel) en het wegnemen van het bedekkende materiaal kan niet zonder het bedekkende materiaal te beschadigen.
Bevestigingswijze	<ul style="list-style-type: none"> • Verlijmd, ingegoten, versmeerd
Identificatiemethode	Vaststelling zonder monsternamen
Destructieve handeling voor identificatie	Nee

Verwijderen

- Zorg voor een veilig beheer en verwijder dit asbestmateriaal wanneer het bij werken eenvoudig bereikbaar wordt. Controleer de toestand jaarlijks op wijzigingen.

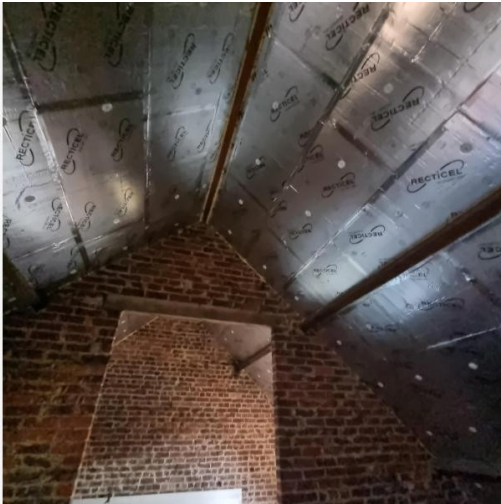
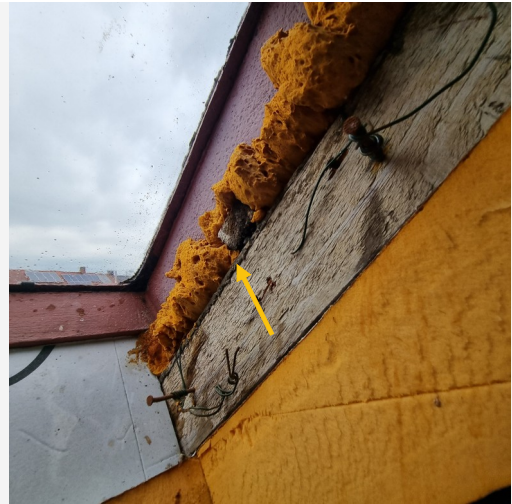
Eindbeoordeling materiaalrisico	Laag materiaalrisico en/of verlaagde kans op vezelvrijgave
---------------------------------	--

Gebondenheid	Categorie 1: hechtgebonden in oorsprong
Asbestsoort (vezeltype)	Alleen chrysotiel
Asbestconcentratie	Laag (< 50%)
Afschermingsgraad van het gehele materiaal	Geheel of deels (ook) vrij aan binnenluchtstromen
Toestand van het materiaal	Onbeschadigd, niet verweerd

#	Type	Referentie	Resultaat
5.1	Puntmonster	MM03	Chrysotiel

Beschrijving	Onderdak schuindak
Omgeving	Grenst aan binnen- en buitenlucht

Primaire drager	Schuin dak
Asbestmateriaal	Plaat, paneel, tablet - Type Menuiserite
Bindmiddel van asbestmateriaal	Cement
Gebondenheid op basis van bindmiddel	Hecht
Hoeveelheid (oppervlakte - dikte - aantal)	<ul style="list-style-type: none"> • 66,43 m² - 0,30 cm - 1 stuk • 49,53 m² - 0,28 cm - 1 stuk
Totaal volume	0,338 m ³
Eenvoudig bereikbaar	<p>Nee</p> <ul style="list-style-type: none"> • Het asbestmateriaal is bedekt (uitgezonderd laag verf, coating, behang, kunststof, textiel) en het wegnemen van het bedekkende materiaal kan niet zonder het bedekkende materiaal te beschadigen.
Bevestigingswijze	<ul style="list-style-type: none"> • Genageld, geniet
Identificatiemethode	Vaststelling met monstername
Destructieve handeling voor identificatie	Nee

Zorgvuldig beheren

- Zorg voor een veilig beheer en verwijder dit asbestmateriaal wanneer het bij werken eenvoudig bereikbaar wordt. Controleer de toestand jaarlijks op wijzigingen.

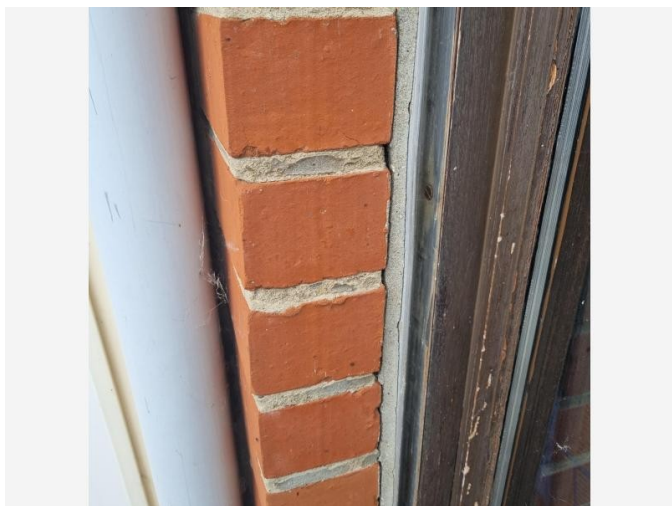
Cementage tussen muur en beglazing

Identificatiemethode	Vaststelling & expertise (niet-asbestverdacht)
----------------------	--

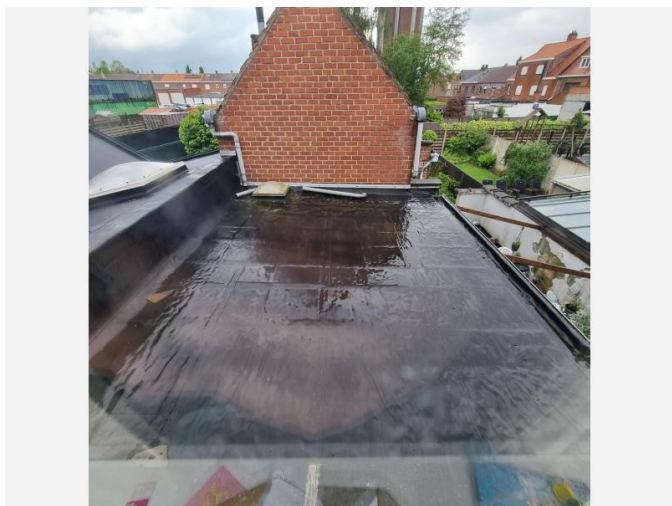
Er is EPDM aanwezig op het platte dak maar er is geen zicht op de oude dakbedekking werd verwijderd. Dit is destructief onderzoek en niet noodzakelijk voor dit attest.

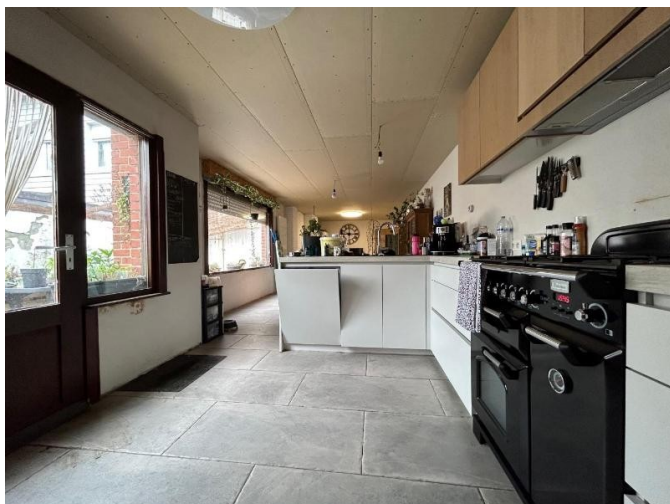
Het is niet zichtbaar of hier nog pleisterwerk aanwezig is onder het materiaal, dit is destructief onderzoek en niet noodzakelijk voor dit attest. Bij het constateren van oud pleisterwerk bij afname van het materiaal moet er eerst stalen genomen worden

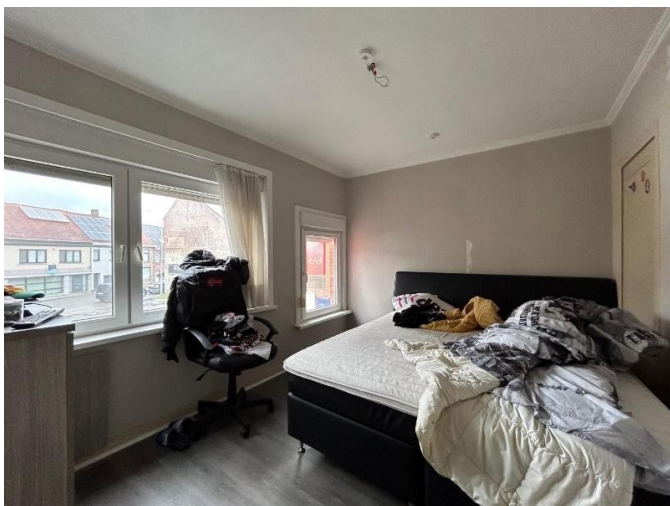
Fiche 9: Pleisterwerk Plafond

Geen asbest

#	Type	Referentie	Resultaat
9.1	Mengmonster	MM04	Geen asbest

Beschrijving	Pleisterwerk Plafond
Omgeving	Binnen
Primaire drager	Binnenwand
