Keuringsverslag van een elektrische laagspanning- en zeer lage spanningsinstallatie

NIET CONFORM

Datum keuring: 06/05/2024

Straatnaam Molenhoekstraat
Huisnummer 6
Busnummer
Postcode 8870
Gemeente Izegem
Land België

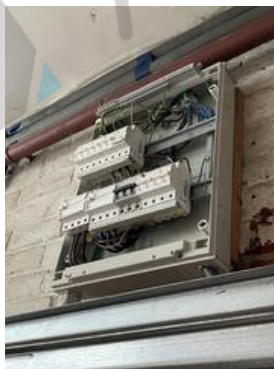
Afbeelding schakel- en verdeelbord:

15.01 Het verdeelbord is niet makkelijk toegankelijk. (Boek 1 Onderafdeling 5.3.5.1.C.)

15.05 De deur en/of afschermplaat van het schakelbord dient (terug)geplaatst worden. Aanraking van onder spanning staande delen mogelijk. (Boek 1 Afdeling 5.1.4. en 5.3.5.1.A. en 4.2.2.3.)

15.09 De genaakbare, naakte onder spanning staande delen zijn onvoldoende afgeschermd. (Boek 1 Afdeling 5.1.4. en 4.2.2.3.)

15.10 Niet gebruikte invoeringen van het verdeelbord zijn niet correct of onvoldoende afgedicht. (Boek 1 Afdeling 5.1.4. en 4.2.2.3.)

15.15 De toegankelijkheid van het schakelbord is te verbeteren. (Boek 1 Onderafdeling 5.3.5.1.C.)

16.01 Een verzegelbare differentieelstroombeschermingsinrichting dient geplaatst te worden aan het begin van de installatie. (Boek 1 Onderafdeling 4.2.4.3.)

nota/note 18 De elektrische installatie is grondig na te zien en conform te maken volgens de voorschriften van het AREI boek 1.
