# Asbestinventarisatetest

Zeedijk 162/0.2, 8370 Blankenberge

Attestnummer : 20260605-000065.000

Uitgegeven op : 05.06.2026

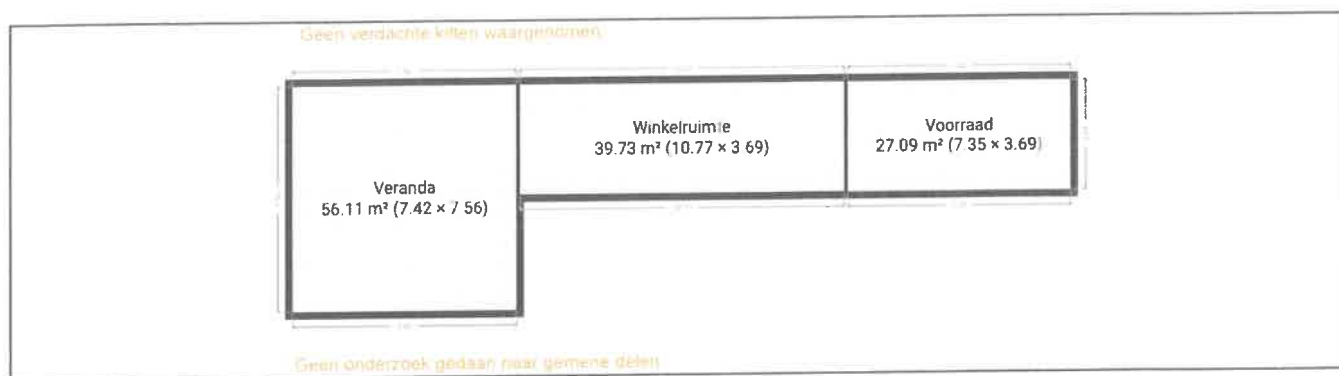
## Plan 1.1: Grondplan +0

Beschrijving	Type	Actie
2. Gemeenschappelijke delen - Appartementsgebouw	Advies	-
7. Geen verdachte katten/mastiek waargenomen	Overige ruimte of materiaal	-

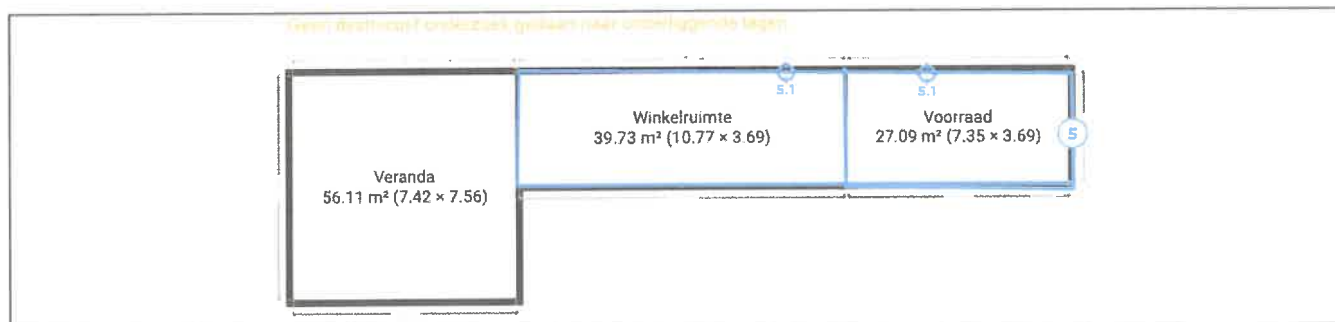
## Plan 1.2: Grondplan +0

Beschrijving	Type	Actie
1. Onderliggende lagen	Advies	-
5. Pleisterwerk - Muren	Geen asbest	-
5.1 Code: 141696-1	Mengmonster	-

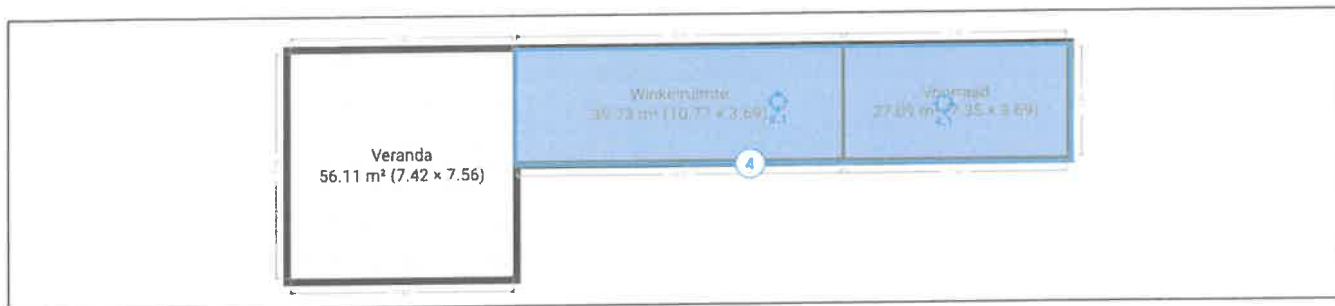
## Plan 1.3: Grondplan +0

Beschrijving	Type	Actie
4. Pleisterwerk - Plafonds	Geen asbest	-
4.1 Code: 141696-2	Mengmonster	-

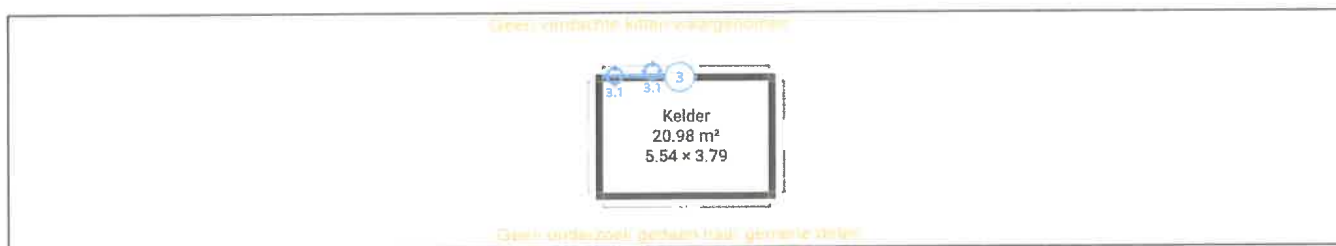
## Plan 1.4: Grondplan -1 16.36.03

Beschrijving	Type	Actie
2. Gemeenschappelijke delen - Appartementsgebouw	Advies	-
3. Cementen smeerlaag binnen	Geen asbest	-
3.1 Code: 141696-3	Mengmonster	-
7. Geen verdachte katten/mastiek waargenomen	Overige ruimte of materiaal	-

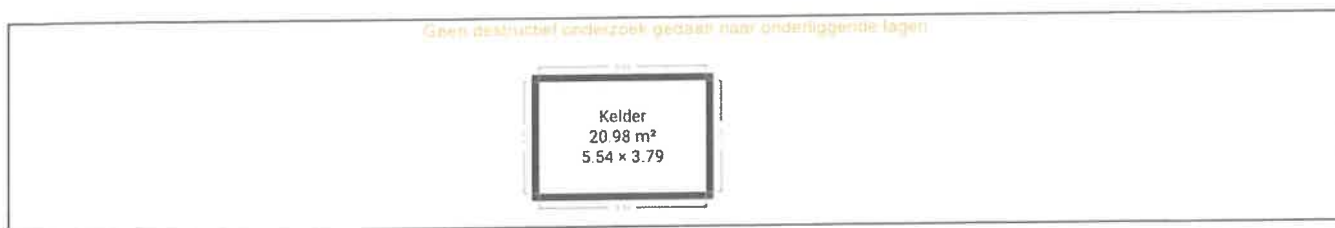
## Plan 1.5: Grondplan -1 16.36.03

Beschrijving	Type	Actie
1. Onderliggende lagen	Advies	-

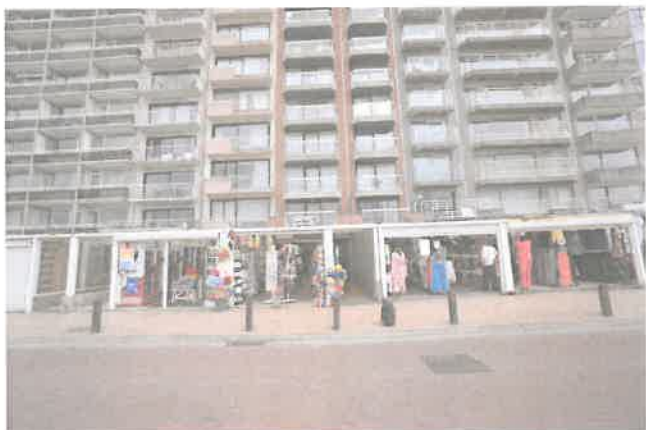
## Fiche 2: Gemeenschappelijke delen - Appartementsgebouw

Geen onderzoek gedaan naar materialen (zoals verluchtungskanelen, toe- en afvoerbuizen (+isolatie), gevelbekleding, stortkokers, rookgaskanalen,...) die behoren tot de gemeenschappelijke delen van het gebouw en die zich niet in het inspectiegebied bevinden.

Deze worden onderzocht in het attest van de gemeenschappelijke delen.

Gelieve het attest van gemene delen hiervoor raad te plegen en schade aan eventuele asbesthoudend materialen te melden aan de gebouwbeheerder (Syndicus).

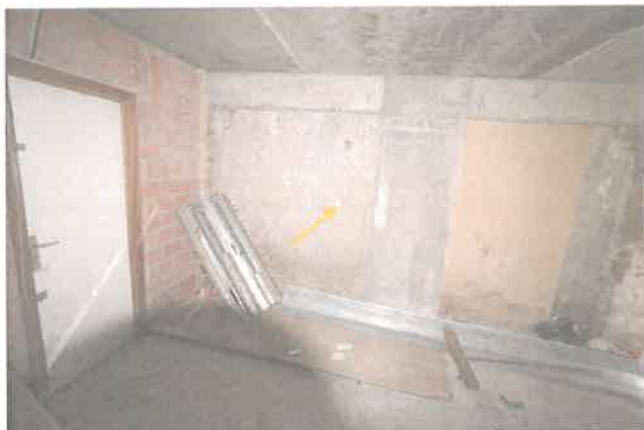
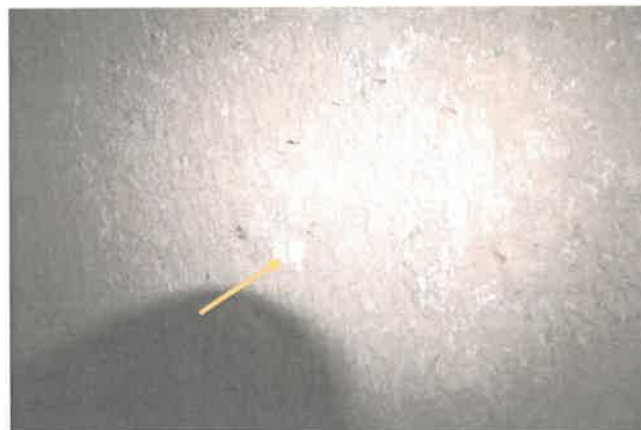
## Fiche 3: Cementen smeerlaag binnen

Geen asbest

#	Type	Referentie	Resultaat
3.1	Mengmonster	141696-3	Geen asbest

Beschrijving	Cementen smeerlaag binnen
Omgeving	Binnen
Primaire drager	Binnenwand
Bindmiddel van materiaal	Cement
Gebondenheid op basis van bindmiddel	Hecht
Hoeveelheid (gewicht - aantal)	• 500,00 kg - 1 stuk
Totaal gewicht	500,00 kg
Identificatiemethode	Een monstername door de asbestdeskundige met laboanalyse door een asbestlabo.
Destructieve handeling voor identificatie	Nee
Opmerking	De hoeveelheid is een zo nauwkeurig mogelijke opmeting. Hieraan kunnen evenwel geen rechten worden ontleend.

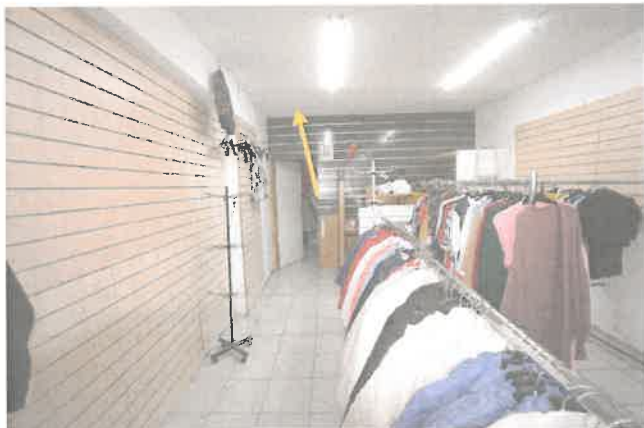
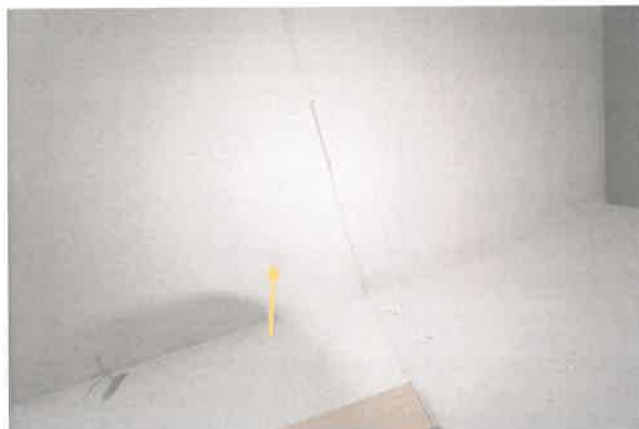
## Fiche 4: Pleisterwerk - Plafonds

Geen asbest

#	Type	Referentie	Resultaat
4.1	Mengmonster	141696-2	Geen asbest

Beschrijving	Pleisterwerk - Plafonds
Omgeving	Binnen
Primaire drager	Plafond
Bindmiddel van materiaal	Gips - kalk
Gebondenheid op basis van bindmiddel	Niet-hechtgebonden
Hoeveelheid (oppervlakte - dikte - aantal)	• 75,00 m <sup>2</sup> - 1,00 cm - 1 stuk
Totaal volume	0,75 m <sup>3</sup>
Identificatiemethode	Een monstername door de asbestdeskundige met laboanalyse door een asbestlabo.
Destructieve handeling voor identificatie	Nee
Opmerking	-Mengstaal droge ruimte genomen. Geen andere type ruimtes aanwezig.

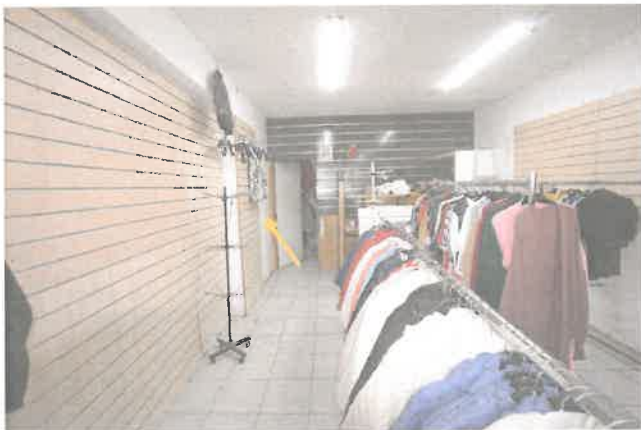
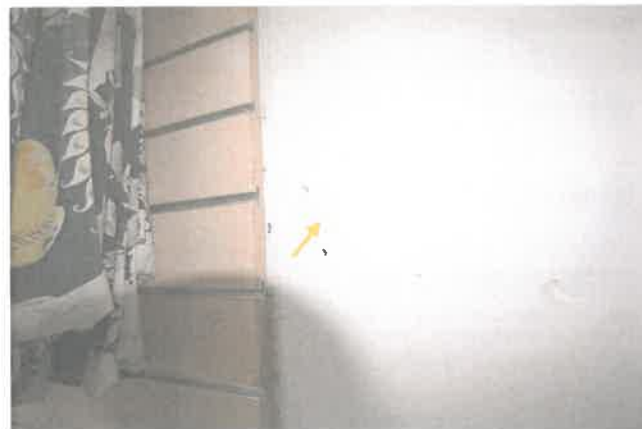
Geen asbest

#	Type	Referentie	Resultaat
5.1	Mengmonster	141696-1	Geen asbest

Beschrijving	Pleisterwerk - Muren
Omgeving	Binnen
Primaire drager	Binnenwand
Bindmiddel van materiaal	Gips - kalk
Gebondenheid op basis van bindmiddel	Niet-hechtgebonden
Hoeveelheid (oppervlakte - dikte - aantal)	• 130,00 m <sup>2</sup> - 1,00 cm - 1 stuk
Totaal volume	1,30 m <sup>3</sup>
Identificatiemethode	Een monstername door de asbestdeskundige met laboanalyse door een asbestlabo.
Destructieve handeling voor identificatie	Nee
Opmerking	Mengstaal droge ruimte genomen Geen ander type ruimtes aanwezig.

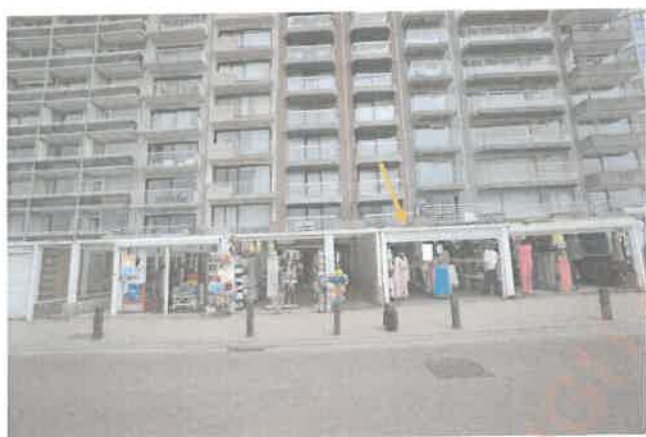
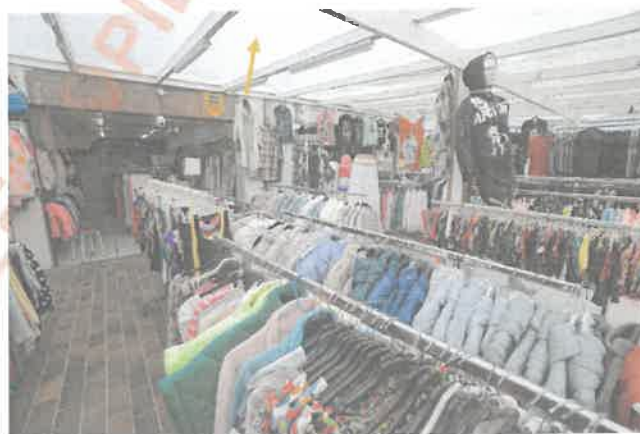
### Fiche 6: Dakbedekking niet verdacht

Beschrijving	Notitie	Terug te vinden op plannen
Fiche 6: Dakbedekking niet verdacht	De dakbedekking is niet-asbestverdacht. veranda/uitbouw pvc	-
Fiche 7: Geen verdachte katten/mastiek waargenomen	Er werden geen verdachte katten waargenomen aan alle ramen of deuren. Ze waren niet hard/pastachtig.	Plan 1.1: Grondplan +0 Plan 1.4: Grondplan -1 16.36.03
