Asbestinventarisatetest

Zeedijk 162/0.1, 8370 Blankenberge

Attestnummer : 20260605-000071.000

Zone 1: Hoofdgebouw

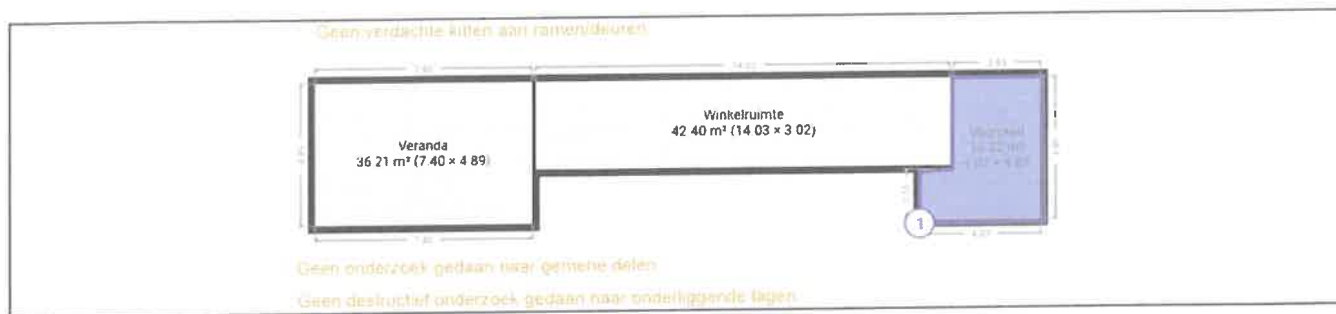
Plan 1.1: Grondplan +0

Beschrijving	Type	Actie
1. Materiaal in opslag	Beperking	-
2. Onderliggende lagen	Advies	-
3. Gemeenschappelijke delen - Appartementsgebouw	Advies	-
9. Geen verdachte katten/mastiek waargenomen	Overige ruimte of materiaal	-

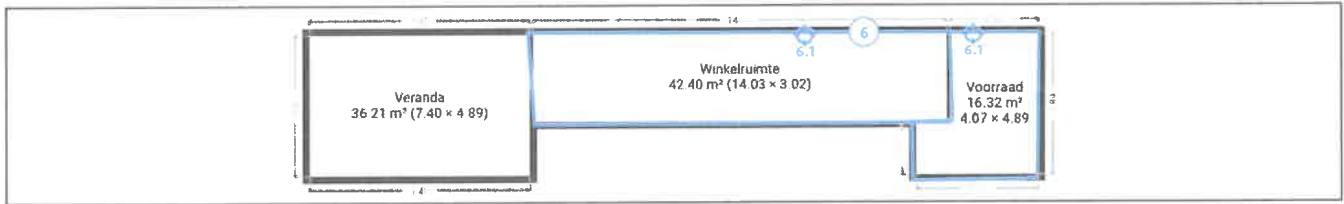
Plan 1.2: Grondplan +0

Beschrijving	Type	Actie
6. Pleisterwerk - Muren +0	Geen asbest	-
6.1 Code: 141698-1	Mengmonster	-

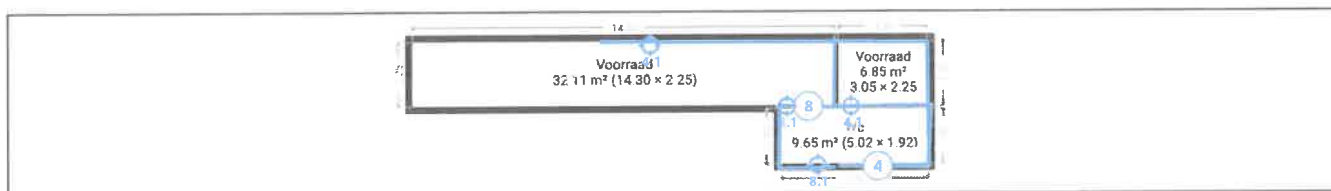
Plan 1.6: Grondplan -1

Beschrijving	Type	Actie
4. Pleisterwerk - Muren -1	Geen asbest	-
4.1 Code: 141698-4	Mengmonster	-
8. Pleisterwerk - Muren trappenhal	Geen asbest	-
8.1 Code: 141698-3	Mengmonster	-

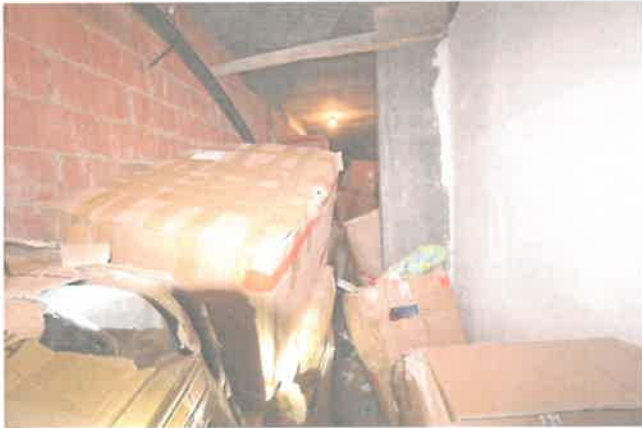
Situeringfoto

Tijdelijke beperking

Reden: Materiaal in opslag

Uitleg van de asbestdeskundige: Materiaal in opslag (Zie aanduidingen op plan).

Niet overal achter of onder kunnen inspecteren.

Geen verhuis of opruiming op korte termijn gepland.

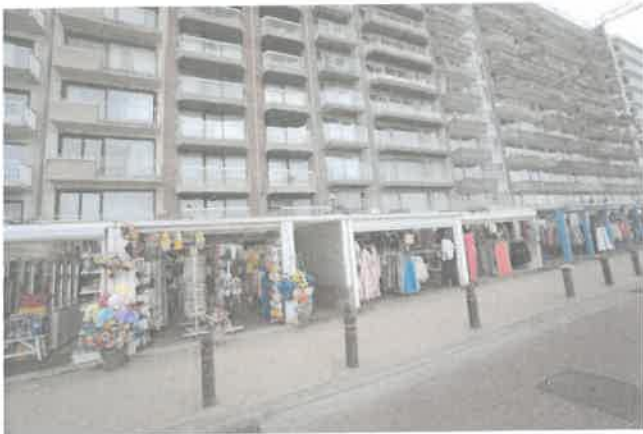
Fiche 3: Gemeenschappelijke delen - Appartementsgebouw

Geen onderzoek gedaan naar materialen (zoals verluchtungskanelen, toe- en afvoerbuizen (+isolatie), gevelbekleding, stortkokers, rookgaskanalen,...) die behoren tot de gemeenschappelijke delen van het gebouw en die zich niet in het inspectiegebied bevinden.

Deze worden onderzocht in het attest van de gemeenschappelijke delen.

Gelieve het attest van gemene delen hiervoor raad te plegen en schade aan eventuele asbesthoudend materialen te melden aan de gebouwbeheerder (Syndicus).

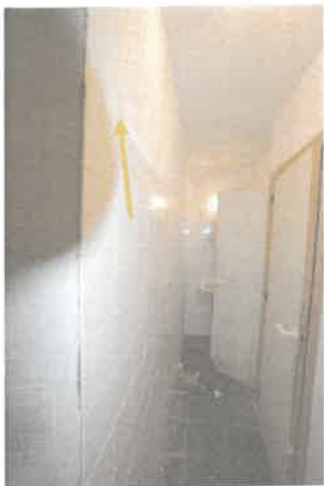
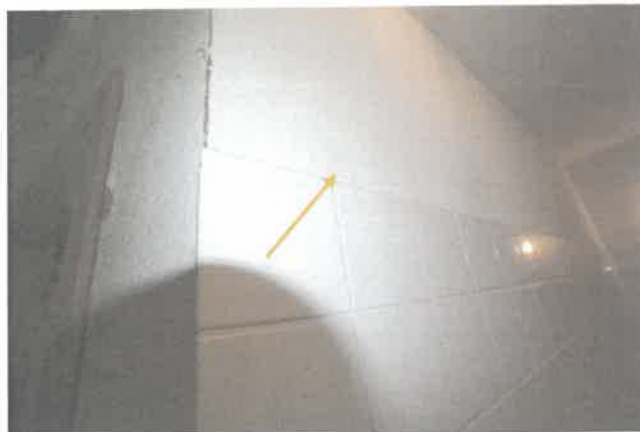
Fiche 4: Pleisterwerk - Muren -1

Geen asbest

#	Type	Referentie	Resultaat
4.1	Mengmonster	141698-4	Geen asbest

Beschrijving	Pleisterwerk - Muren -1
Omgeving	Binnen
Primaire drager	Binnenwand
Bindmiddel van materiaal	Gips - kalk
Gebondenheid op basis van bindmiddel	Niet-hechtgebonden
Hoeveelheid (oppervlakte - dikte - aantal)	• 20,00 m ² - 1,00 cm - 1 stuk
Totaal volume	0,20 m ³
Identificatiemethode	Een monstername door de asbestdeskundige met laboanalyse door een asbestlabo.
Destructieve handeling voor identificatie	Nee
Opmerking	Mengstaal dorge ruimte. (Geen andere type ruimtes aanwezig).

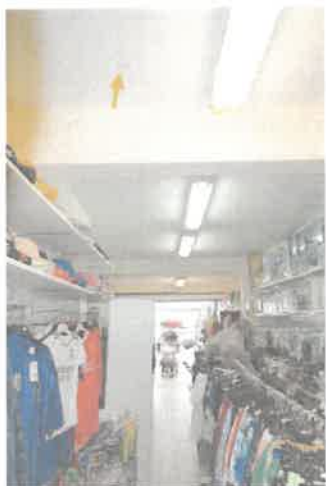
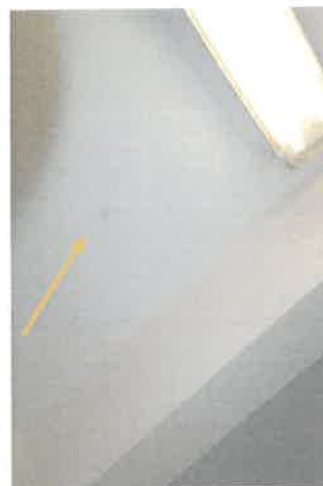
Fiche 5: Pleisterwerk – Plafonds +0

Geen asbest

#	Type	Referentie	Resultaat
5.1	Mengmonster	141698-2	Geen asbest

Beschrijving	Pleisterwerk - Plafonds +0
Omgeving	Binnen
Primaire drager	Plafond
Bindmiddel van materiaal	Gips - kalk
Gebondenheid op basis van bindmiddel	Niet-hechtgebonden
Hoeveelheid (oppervlakte - dikte - aantal)	• 60,00 m ² - 1,00 cm - 1 stuk
Totaal volume	0,60 m ³
Identificatiemethode	Een monstername door de asbestdeskundige met laboanalyse door een asbestlabo.
Destructieve handeling voor identificatie	Nee
Opmerking	Mengstaal droge ruimte genomen.(geen ander type ruimte aanwezig.)

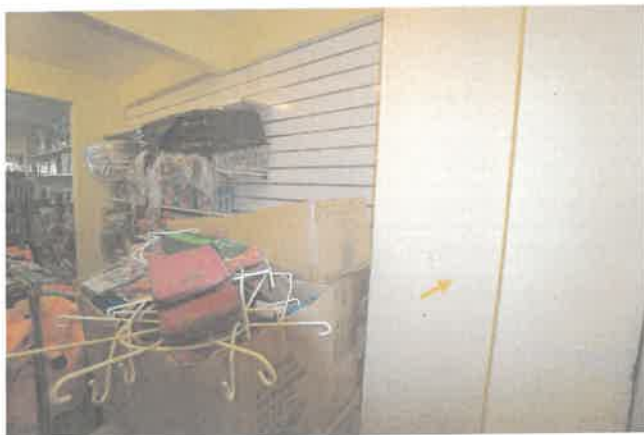
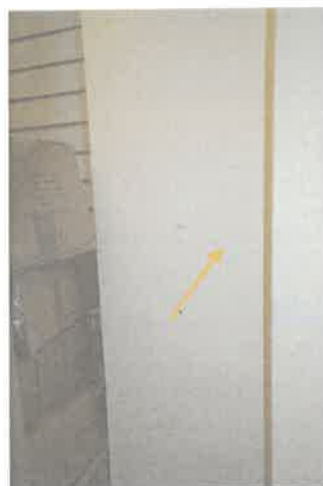
Fiche 6: Pleisterwerk - Muren +0

Geen asbest

#	Type	Referentie	Resultaat
6.1	Mengmonster	141698-1	Geen asbest

Beschrijving	Pleisterwerk - Muren +0
Omgeving	Binnen
Primaire drager	Binnenwand
Bindmiddel van materiaal	Gips - kalk
Gebondenheid op basis van bindmiddel	Niet-hechtgebonden
Hoeveelheid (oppervlakte - dikte - aantal)	• 60,00 m ² - 1,00 cm - 1 stuk
Totaal volume	0,60 m ³
Identificatiemethode	Een monstername door de asbestdeskundige met laboanalyse door een asbestlabo.
Destructieve handeling voor identificatie	Nee
Opmerking	Mengstaal droge ruimtes genomen (geen ander types ruimte aanwezig).

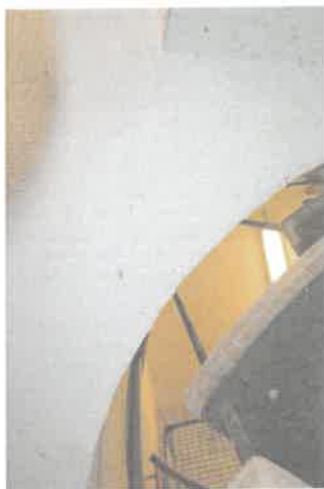
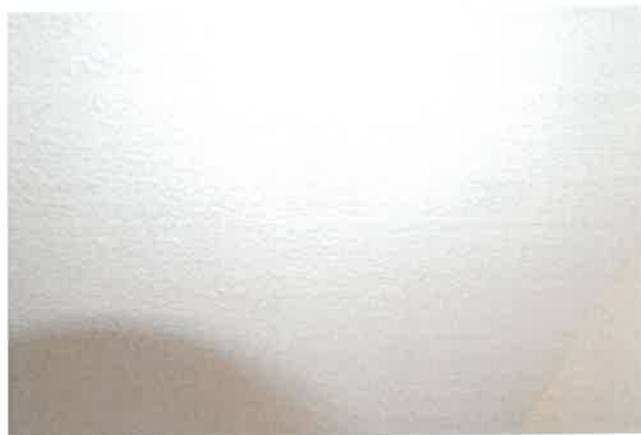
Fiche 7: Pleisterwerk - Plafonds -1

Geen asbest

#	Type	Referentie	Resultaat
7.1	Mengmonster	141698-5	Geen asbest

Beschrijving	Pleisterwerk - Plafonds -1
Omgeving	Binnen
Primaire drager	Plafond
Bindmiddel van materiaal	Gips - kalk
Gebondenheid op basis van bindmiddel	Niet-hechtgebonden
Hoeveelheid (oppervlakte - dikte - aantal)	• 20,00 m ² - 1,00 cm - 1 stuk
Totaal volume	0,20 m ³
Identificatiemethode	Een monstername door de asbestdeskundige met laboanalyse door een asbestlabo.
Destructieve handeling voor identificatie	Nee
Opmerking	Mengstaal droge ruimte genomen. (Geen andere types ruimte aanwezig)

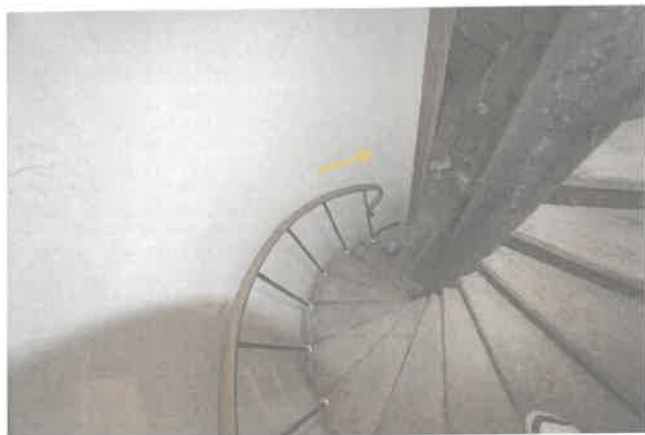
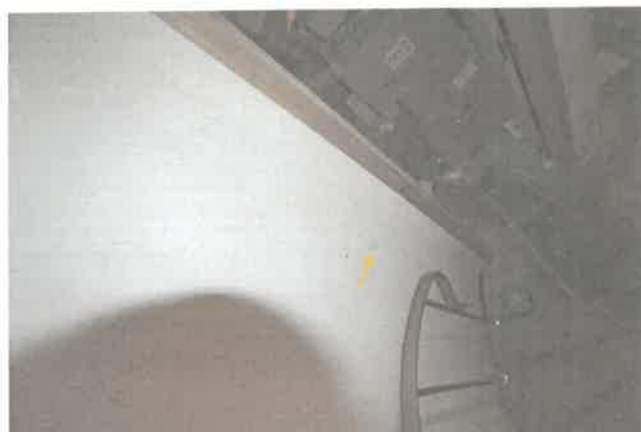
Fiche 8: Pleisterwerk - Muren trappenhal

Geen asbest

#	Type	Referentie	Resultaat
8.1	Mengmonster	141698-3	Geen asbest

Beschrijving	Pleisterwerk - Muren trappenhal
Omgeving	Binnen
Primaire drager	Binnenwand
Bindmiddel van materiaal	Gips - kalk
Gebondenheid op basis van bindmiddel	Niet-hechtgebonden
Hoeveelheid (oppervlakte - dikte - aantal)	• 10,00 m ² - 1,00 cm - 1 stuk
Totaal volume	0,10 m ³
Identificatiemethode	Een monstername door de asbestdeskundige met laboanalyse door een asbestlabo.
Destructieve handeling voor identificatie	Nee
Opmerking	Mengstaal muren (geen plafond specifiek voor de trappenhal, geen onderkant trap)

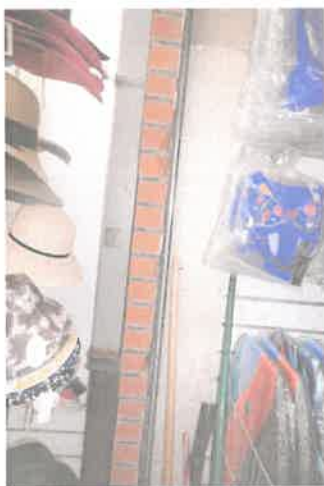
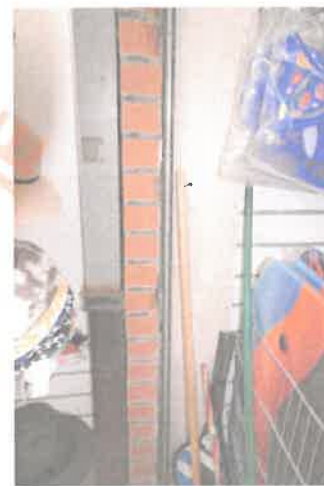
Beschrijving	Notitie	Terug te vinden op plannen
Fiche 9: Geen verdachte katten/mastiek waargenomen	Er werden geen verdachte katten waargenomen aan alle ramen of deuren. Ze waren niet hard/pastachtig.	Plan 1.1: Grondplan +0

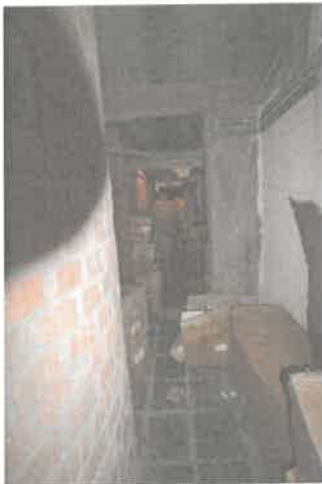
Beschrijving	Notitie	Terug te vinden op plannen
Fiche 10: Geen zichtbare rookgaskanalen aanwezig.	-	-
Fiche 11: Geen lift aanwezig	-	-
Fiche 12: Geen (verdachte) leidingisolatie waargenomen. kelder	-	-
Fiche 13: Geen stookketel aanwezig.	-	-
Fiche 14: Materialen onder dakbedekking - geen dak	Geen dak in/aan het inspectiegebied dus ook geen verdachte materialen onder het dak.	-
Fiche 15: Dakbedekking (niet aanwezig)	Er is geen te onderzoeken dakbedekking op de inspectielocatie.	-
