Asbestinventarisatetest

IJsvogelstraat 101, 2170 Antwerpen

Attestnummer : 20230609-000299.000

Uitgegeven op : 09.06.2023

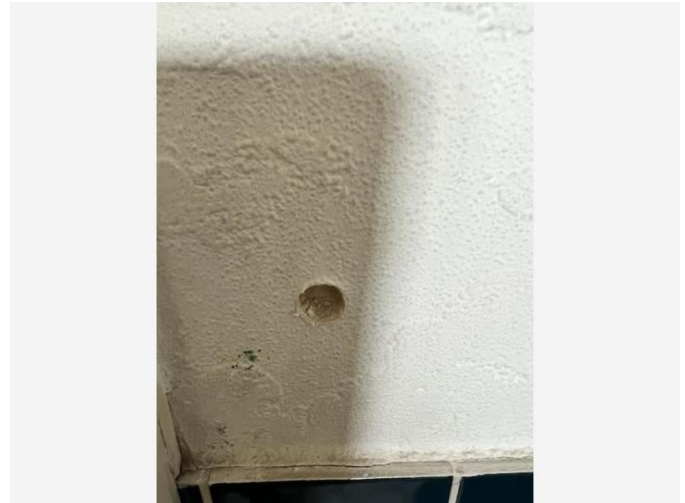
Overzichtsfoto

Detailfoto

Geen asbest

#	Type	Referentie	Resultaat
2.1	Mengmonster	06062304	Geen asbest

Beschrijving	Pleisterwerk
Omgeving	Binnen
Primaire drager	Binnenwand

Bindmiddel van materiaal	Gips - kalk
Gebondenheid op basis van bindmiddel	Niet-hechtgebonden
Hoeveelheid (oppervlakte - dikte - aantal)	• 0,01 m ² - 0,50 cm - 1 stuk
Totaal volume	< 0,001 m ³
Identificatiemethode	Vaststelling met monstername
Destructieve handeling voor identificatie	Nee
Opmerking	er werd bij de monsteranalyse geen asbest gedetecteerd met als gevolg dat de hoeveelheid niet werd bepaald. Er werd een mengstaal genomen van muren en plafonds
