## ELEKTRISCHE INSTALLATIES OP LAAGSPANNING EN OP ZEER LAGE SPANNING (Boek 1 - KB 08/09/2019)

Plaats controle:	Steenweg 211 bus 2, 3621 REKEM		
EAN-code installatie:	541 449 206 004 323 371		
Tarief teller(s):	Slimme (digitale) meter	Private HS-cabine:	Neen
Nummer teller(s):	1SAG3105281171	DNB:	Fluvius
Index teller(s):	443 / 340	Type lokaal:	Appartement
Type installatie	Wooneenheid

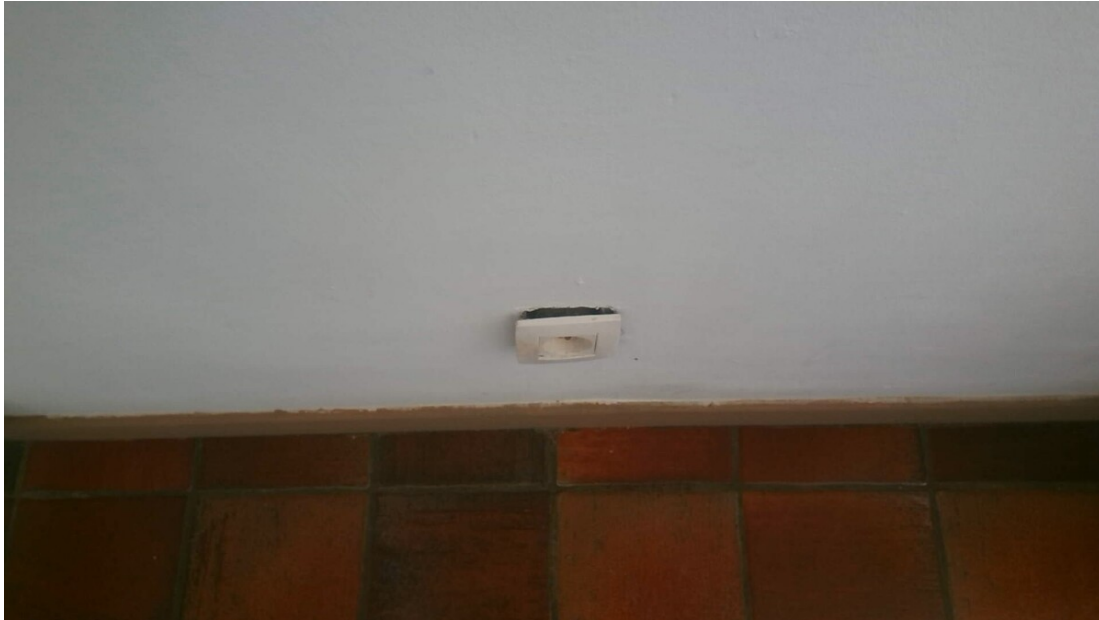
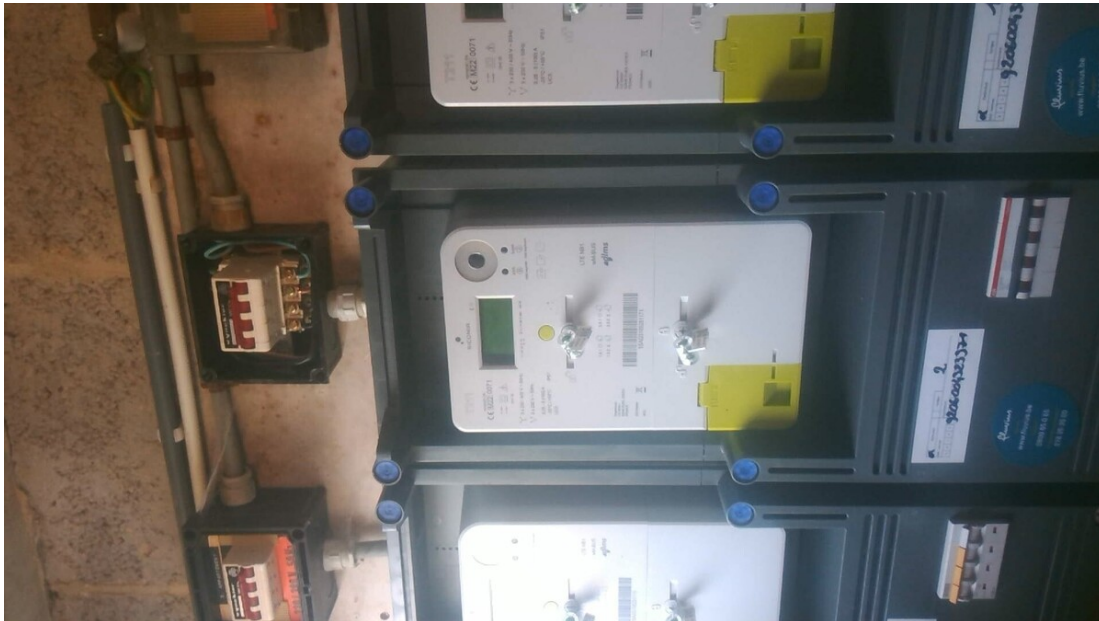
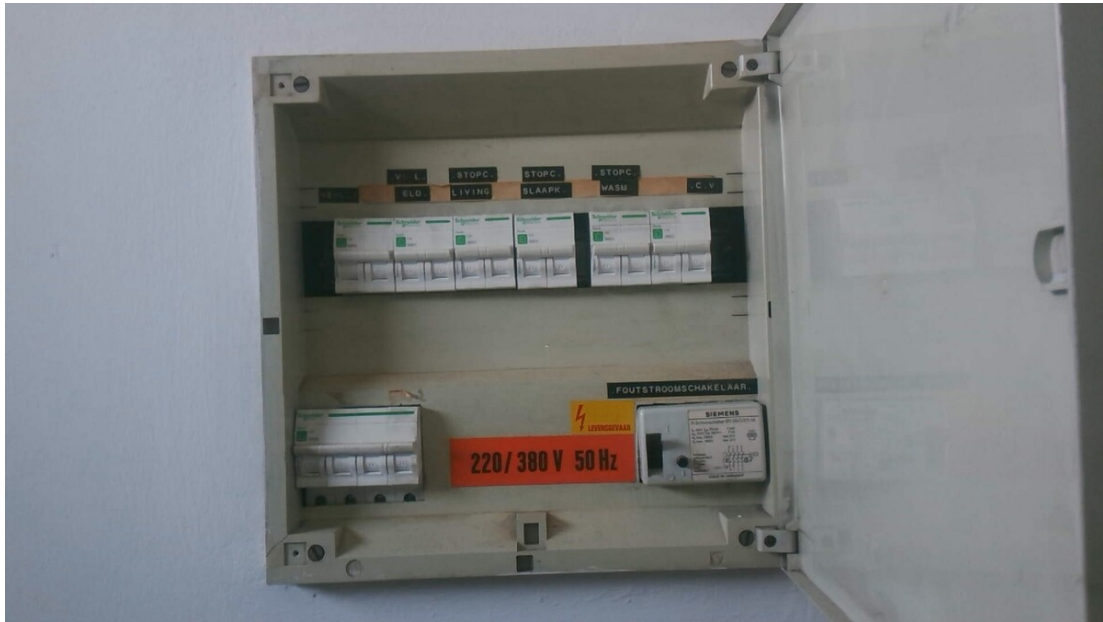
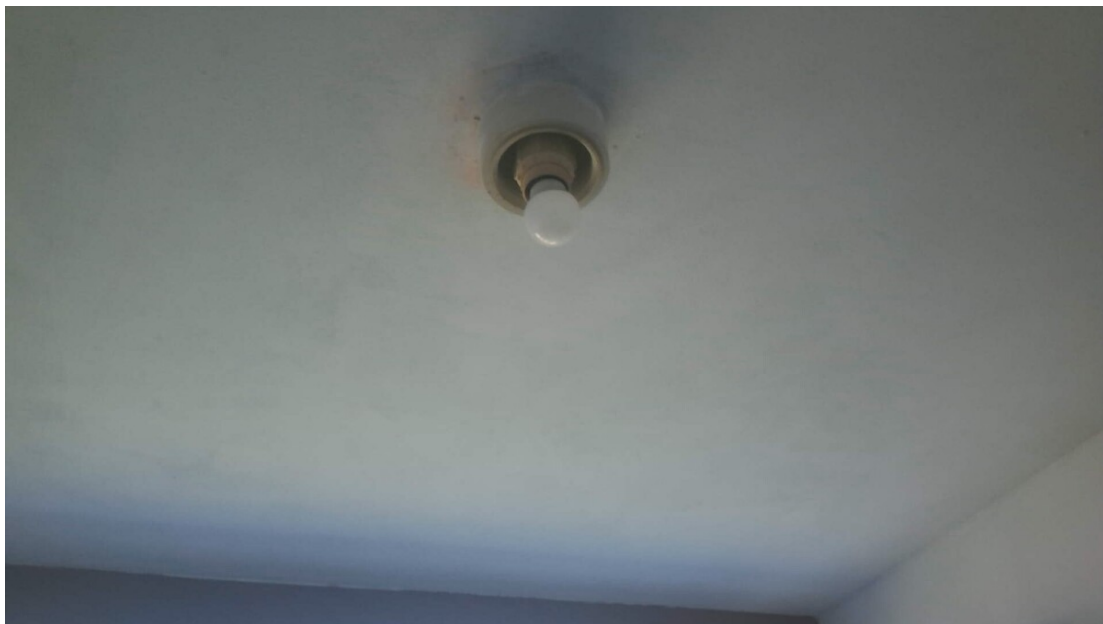
### Vereenvoudigd situatieplan of foto/schema van de (elektrische) installatie:

- 5.01 - Ten minste een verzegelbare differentieelstroominrichting met een aanspreekstroom van ten hoogste 300mA moet in het begin van de elektrische installatie aangebracht worden. (Boek 1, Onderafdeling 4.2.4.3. (b))
- De differentieelstroominrichting in het begin van de installatie is niet verzegelbaar. (Boek 1, Onderafdeling 4.2.4.3. (b))
  - De differentieelstroominrichting is niet geplaatst in het begin van de installatie. (Boek 1, Onderafdeling 4.2.4.3. (b))

Uitleg: ER ZIT EEN ZEK OP KOP ZIE FOTO
