# Asbestinventarisatetest

Steenweg 211, 3621 Lanaken  
Gemeenschappelijke delen

Attestnummer : 20230705-000416.001

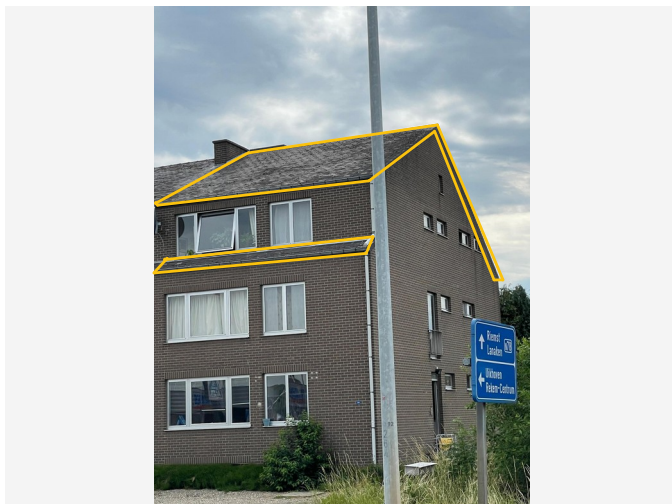
Overzichtsfoto

Detailfoto

Eindbeoordeling materiaalrisico	Laag materiaalrisico en/of verlaagde kans op vezelvrijgave
---------------------------------	--

Gebondenheid	Categorie 1: hechtgebonden in oorsprong
Asbestsoort (vezeltype)	Alleen chrysotiel
Asbestconcentratie	Laag (< 50%)
Afschermingsgraad van het gehele materiaal	Geheel of deels vrij aan de buitenlucht
Toestand van het materiaal	Licht beschadigd, licht verweerd. Intact materiaal type Pical – asbestboard of categorie III 'gebondenheid'

#	Type	Referentie	Resultaat
1.1	Puntmonster	23-9339-64-M001	Chrysotiel

Beschrijving	leien dak
Omgeving	Buiten
Primaire drager	Schuin dak
Asbestmateriaal	Dak- en gevelbekleding - Lei, shingle
Bindmiddel van asbestmateriaal	Cement

<b>Gebondenheid op basis van bindmiddel</b>	Hecht
<b>Hoeveelheid (oppervlakte - aantal)</b>	• 122,40 m <sup>2</sup> - 1 stuk
<b>Totale oppervlakte</b>	122,40 m <sup>2</sup>
<b>Eenvoudig bereikbaar</b>	Ja
<b>Bevestigingswijze</b>	• Genageld, geniet
<b>Identificatiemethode</b>	Vaststelling met monstername
<b>Destructieve handeling voor identificatie</b>	Nee
<b>Opmerking</b>	leien schuin dak.

Het asbestmateriaal valt onder de mijlpaal van 2034.

Verwijderen

- Zorg voor een veilig beheer. Vermijd het beschadigen van het asbestmateriaal. Controleer de toestand jaarlijks op wijzigingen.

- Eenvoudige handelingen: mag via doe-het-zelf of door werknemer(s) met opleidingsattest eenvoudige handelingen  
Verwijder dit materiaal bij renovatie.  
Gebruik FFP3-mondmasker, handschoenen, overall.  
Materiaal niet gooien of breken.  
Kijk op [www.Limburg.net](http://www.Limburg.net) – asbest voor mogelijkheden en hulpmaatregelen van de overheid.

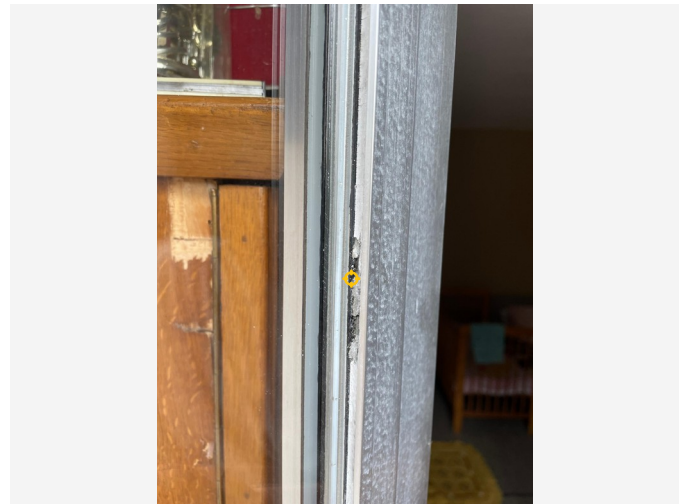
Overzichtsfoto

Detailfoto

Eindbeoordeling materiaalrisico	Laag materiaalrisico en/of verlaagde kans op vezelvrijgave
---------------------------------	--

Gebondenheid	Categorie 1: hechtgebonden in oorsprong
Asbestsoort (vezeltype)	Alleen chrysotiel
Asbestconcentratie	Laag (< 50%)
Afschermingsgraad van het gehele materiaal	Geheel of deels vrij aan de buitenlucht
Toestand van het materiaal	Licht beschadigd, licht verweerd. Intact materiaal type Pical – asbestboard of categorie III 'gebondenheid'

#	Type	Referentie	Resultaat
2.1	Puntmonster	23-9339-65-M003	Chrysotiel

Beschrijving	mastiek ramen
Omgeving	Buiten
Primaire drager	Wandopening verticaal (raam, deur, ...)
Asbestmateriaal	In-situ afwerkingslagen - Pasta, stopverf, voegsel, stopsel, vulsel, mastiek, kitten, ...
Bindmiddel van asbestmateriaal	Kitten, mastiek, pasta

<b>Gebondenheid op basis van bindmiddel</b>	Hecht
<b>Hoeveelheid (gewicht - aantal)</b>	<ul style="list-style-type: none"> <li>• 0,50 kg - 1 stuk</li> </ul>
<b>Totaal gewicht</b>	0,50 kg
<b>Eenvoudig bereikbaar</b>	Ja
<b>Bevestigingswijze</b>	<ul style="list-style-type: none"> <li>• Verlijmd, ingegoten, versmeerd</li> </ul>
<b>Identificatiemethode</b>	Vaststelling met monstername
<b>Destructieve handeling voor identificatie</b>	Nee
<b>Opmerking</b>	extrapolatie van de resultaten van mastiek in appartement 1 en 3: In de GD zijn identieke ramen gebruikt, waarvan enkele voegen weliswaar later met siliconen afgekit zijn. Ramen waar deze mastiek nog zichtbaar is: Bovenlicht toegangsdeur, raam op overloop verdiep.

Het asbestmateriaal valt onder de mijlpaal van 2040.

Zorgvuldig beheren

- Zorg voor een veilig beheer. Vermijd het beschadigen van het asbestmateriaal. Controleer de toestand jaarlijks op wijzigingen.

- Eenvoudige handelingen: mag via doe-het-zelf of door werknemer(s) met opleidingsattest eenvoudige handelingen  
Verwijder dit materiaal bij renovatie.  
Gebruik FFP3-mondmasker, handschoenen, overall.  
Materiaal niet gooien of breken.  
Kijk op [www.Limburg.net](http://www.Limburg.net) – asbest voor mogelijkheden en hulpmaatregelen van de overheid.
