# Asbestinventarisatetest

Eduard Robeynslaan 138/A002-B002-C002-D002, 3290 Diest

Attestnummer : 20241117-000116.000

Uitgegeven op : 17.11.2024

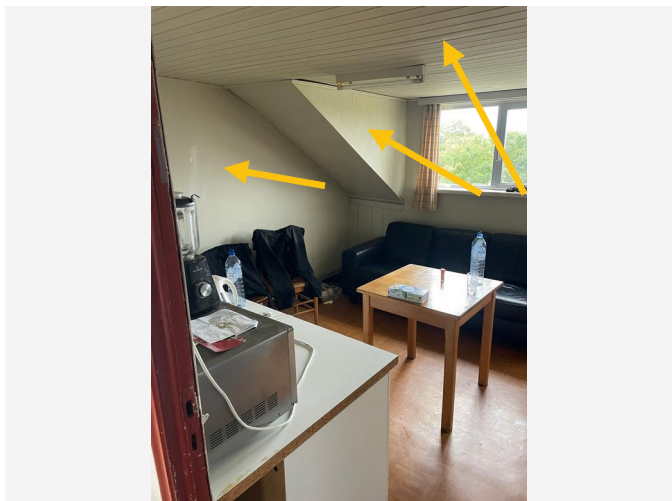
# Fiche 1: Plafonds en muren bestaande uit voorzetpanelen

De plafonds en muren werden afgewerkt met niet-asbestverdachte voorzetpanelen die inspectie van de bedekte structuur (opbouw, pleisterwerk) verhinderen. Te onderzoeken bij destructief onderzoek

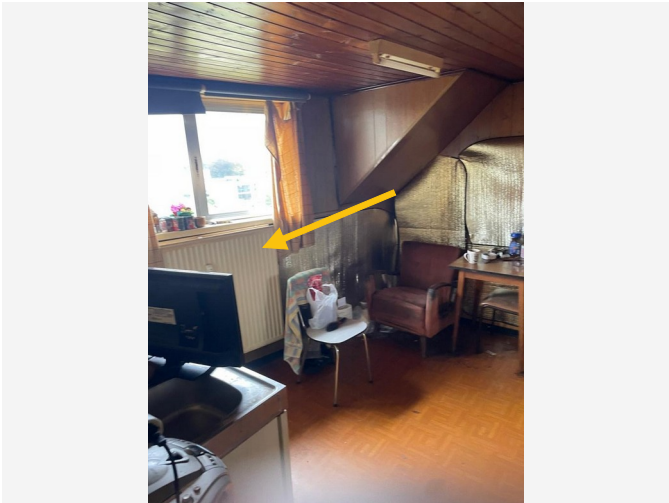
De radiatoren bevatten mogelijk asbesthoudende pakkingen en/of elementen. Laat ze onderzoeken bij onderhoud of vervanging.
