# Asbestinventarisatetest

Delorsplein 16, 8930 Menen

Attestnummer : 20251101-000131.000

# Zone 1: Handelsgebouw

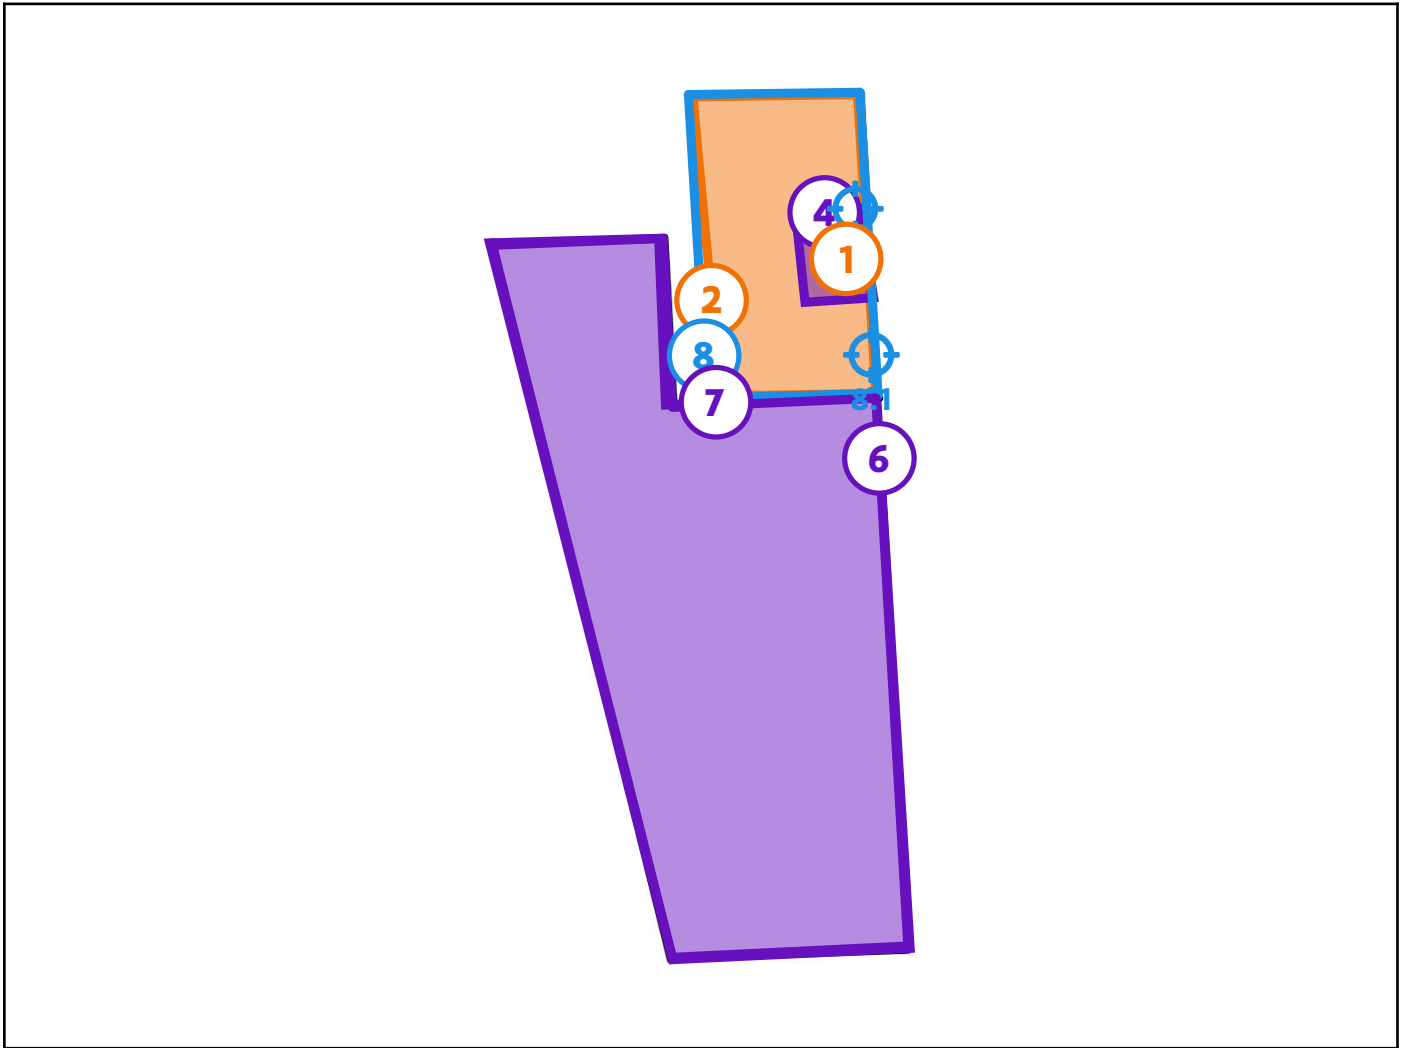
## Plan 1.2: Gelijkvloers

Beschrijving	Type	Actie
1. Schouw	Asbestmateriaal	<a href="#">Verwijderen</a>
2. Onderdakplaten hellend dak gelijkvloers	Asbestmateriaal	<a href="#">Maatregelen nemen</a>
4. Boven- en binnenzijde gemetste schouw	Beperking	-
6. Wanden winkelruimte & appartement	Advies	-
7. Plafonds winkelruimte & appartement	Advies	-
8. Pleister wanden	Geen asbest	-
8.1 Code: MM01: Pleister wanden	Mengmonster	-

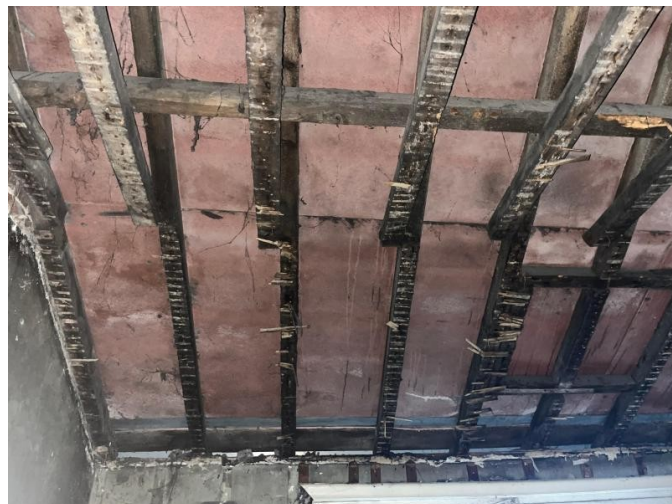
Eindbeoordeling materiaalrisico	Verhoogd materiaalrisico en/of verhoogde kans op vezelvrijgave
---------------------------------	--

Gebondenheid	Categorie 1: hechtgebonden in oorsprong
Asbestsoort (vezeltype)	Crocidoliet aanwezig
Asbestconcentratie	Laag (< 50%)
Afschermingsgraad van het gehele materiaal	Geheel of deels (ook) vrij aan de binnenlucht
Toestand van het materiaal	Licht beschadigd, licht verweerd. Intact calciumsilicaatmateriaal of categorie III 'gebondenheid'

Beschrijving	Onderdakplaten hellend dak gelijkvloers
Omgeving	Grenst aan binnen- en buitenlucht
Primaire drager	Schuin dak
Asbestmateriaal	Plaat, paneel, tablet - Type Menuiserite
Bindmiddel van asbestmateriaal	Cement
Gebondenheid op basis van bindmiddel	Hecht
Hoeveelheid (oppervlakte - dikte - aantal)	<ul style="list-style-type: none"><li>• 35,00 m<sup>2</sup> - 1,00 cm - 1 stuk</li></ul>
Totaal volume	0,35 m <sup>3</sup>
Eenvoudig bereikbaar	Nee <ul style="list-style-type: none"><li>• Het asbestmateriaal is bedekt (uitgezonderd laag verf, coating, behang, kunststof, textiel) en het wegnemen van het bedekkende materiaal kan niet zonder het bedekkende materiaal te beschadigen.</li></ul>
Bevestigingswijze	<ul style="list-style-type: none"><li>• Genageld, geniet</li></ul>
Identificatiemethode	Vaststelling zonder monsternamen
Destructieve handeling voor identificatie	Nee

Het asbestmateriaal valt onder de mijlpaal van 2040.

Maatregelen nemen

- Zorg voor een veilig beheer. Vermijd het beschadigen van het asbestmateriaal. Controleer de toestand jaarlijks op wijzigingen.
- Voer bijkomende staalname(s) uit.

- Eenvoudige handelingen: mag via doe-het-zelf of door werknemer(s) met opleidingsattest eenvoudige handelingen  
Als dit materiaal verwijderd kan worden zonder het te breken, te beschadigen... , dan mag met dit met eenvoudige handelingen. Vermijd stofvorming en stofverspreiding op elk moment van de werken. Bevochtig of fixeer het materiaal.

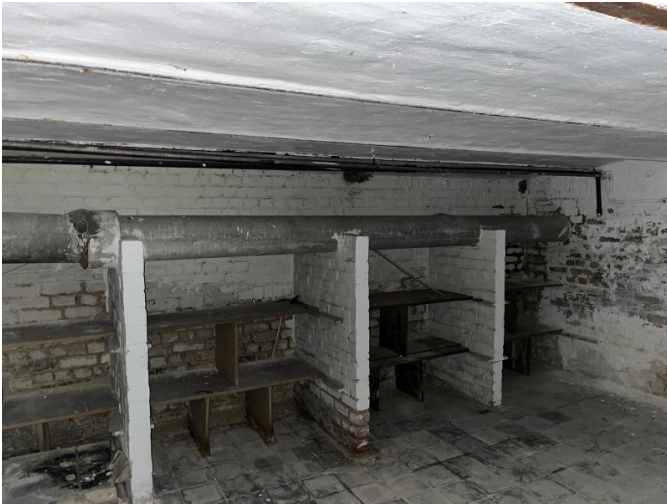
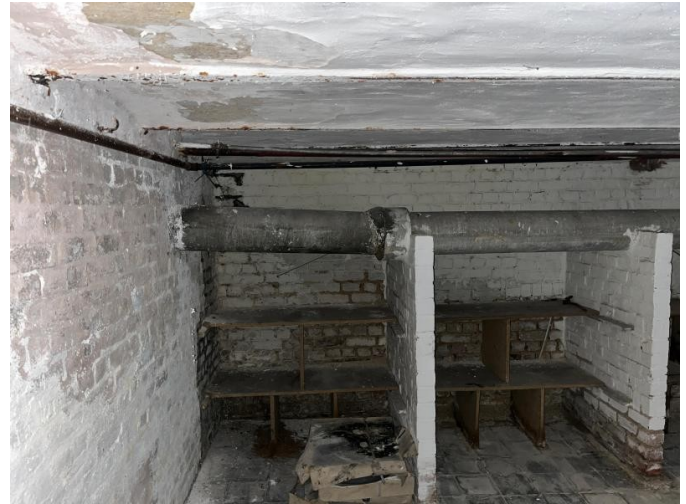
Eindbeoordeling materiaalrisico	Laag materiaalrisico en/of verlaagde kans op vezelvrijgave
---------------------------------	--

Gebondenheid	Categorie 1: hechtgebonden in oorsprong
Asbestsoort (vezeltype)	Crocidoliet aanwezig
Asbestconcentratie	Laag (< 50%)
Afschermingsgraad van het gehele materiaal	Geheel of deels vrij aan de buitenlucht
Toestand van het materiaal	Licht beschadigd, licht verweerd. Intact calciumsilicaatmateriaal of categorie III 'gebondenheid'

Beschrijving	Afvoerbuiskelder
Omgeving	Binnen
Primaire drager	Sanitaire infrastructuur en uitrusting (toe- en afvoer)
Asbestmateriaal	Buis, koker, leiding, pijp, doorvoer
Bindmiddel van asbestmateriaal	Cement
Gebondenheid op basis van bindmiddel	Hecht
Hoeveelheid (lengte - omtrek - dikte - aantal)	<ul style="list-style-type: none"><li>• 8,00 m - 50,00 cm - 3,98 cm - 1 stuk</li></ul>
Totaal volume	0,159 m <sup>3</sup>
Eenvoudig bereikbaar	Ja
Bevestigingswijze	<ul style="list-style-type: none"><li>• Geklemd</li></ul>
Identificatiemethode	Vaststelling zonder monsternamen
Destructieve handeling voor identificatie	Nee

Het asbestmateriaal valt onder de mijlpaal van 2040.

Zorgvuldig beheren

- Zorg voor een veilig beheer. Vermijd het beschadigen van het asbestmateriaal. Controleer de toestand jaarlijks op wijzigingen.
- Voer bijkomende staalname(s) uit.

- Eenvoudige handelingen: enkel door erkend asbestverwijderaer  
Als dit materiaal verwijderd kan worden zonder het te breken, te beschadigen... , dan mag met dit met eenvoudige handelingen. Vermijd stofvorming en stofverspreiding op elk moment van de werken. Bevochtig of fixeer het materiaal.

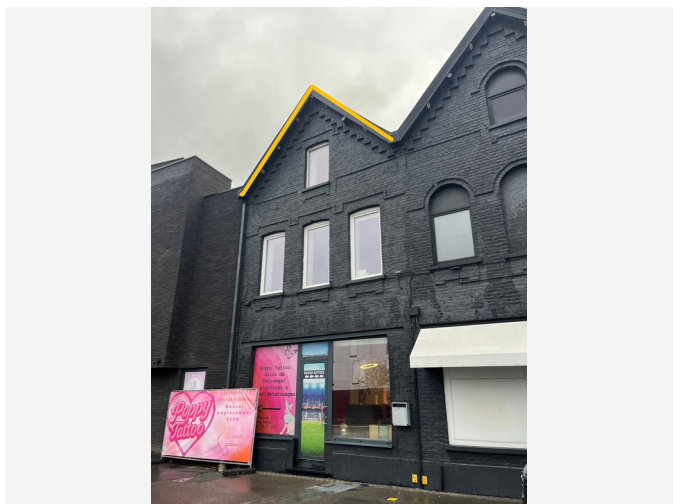
**Reden:** Het te onderzoeken materiaal situeert zich hoger dan 3,50 m te rekenen vanaf een veilige ondergrond

**Uitleg van de asbestdeskundige:** Dak was langs buitenzijde niet inspecteerbaar, en was langs binnenzijde afgewerkt met gyproc platen, de kans is groot dat hier nog een asbesthoudend onderdak aanwezig is.
