# Asbestinventarisatetest

Karthuizerduinenweg 8, 8670 Koksijde

Attestnummer : **20240322-000441.000**

Uitgegeven op : **22.03.2024**

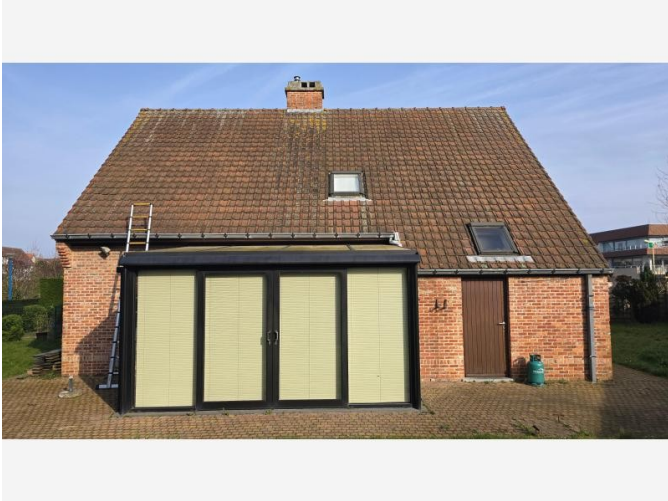
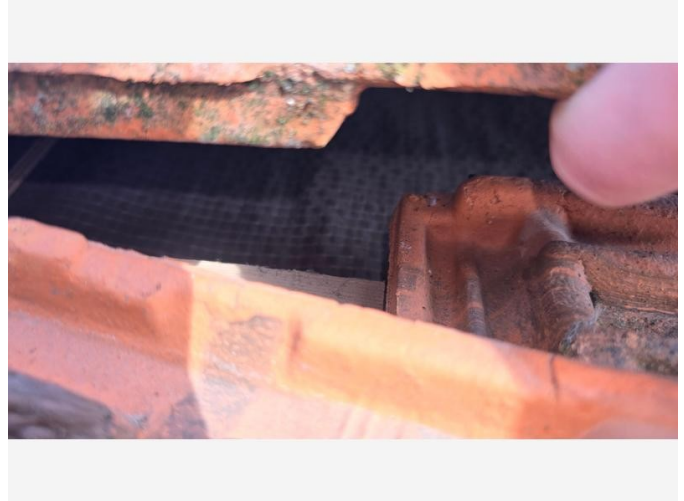
## Fiche 3: Onderdak woning

Geen asbest

Beschrijving	Onderdak woning
Omgeving	Binnen
Identificatiemethode	Vaststelling zonder monsternamen
Destructieve handeling voor identificatie	Nee
Opmerking	Het onderdak bestaat uit een dampfolie

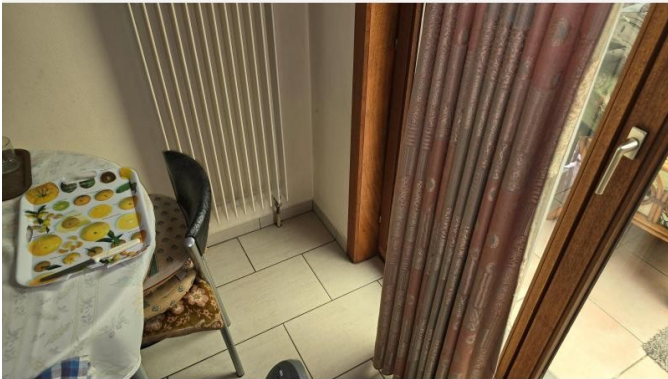
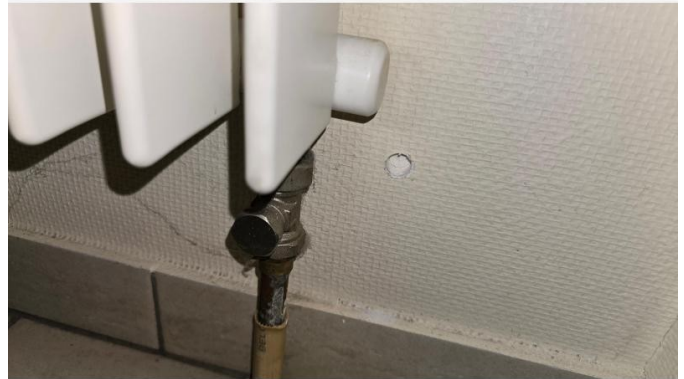
## Fiche 4: Pleisterwerk muur

Geen asbest

#	Type	Referentie	Resultaat
4.1	Mengmonster	MM01	Geen asbest

Beschrijving	Pleisterwerk muur
Omgeving	Binnen
Primaire drager	Binnenwand

<b>Bindmiddel van materiaal</b>	Gips - kalk
<b>Gebondenheid op basis van bindmiddel</b>	Niet-hechtgebonden
<b>Hoeveelheid (oppervlakte - dikte - aantal)</b>	• 210,00 m <sup>2</sup> - 1,00 cm - 1 stuk
<b>Totaal volume</b>	2,10 m <sup>3</sup>
<b>Identificatiemethode</b>	Vaststelling met monstername
<b>Destructieve handeling voor identificatie</b>	Nee

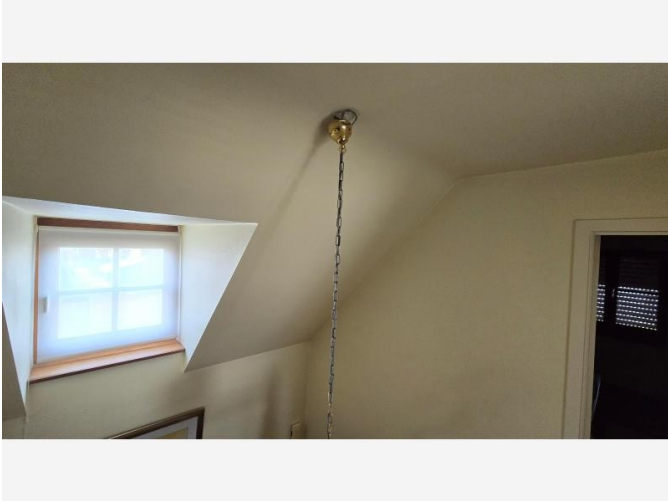
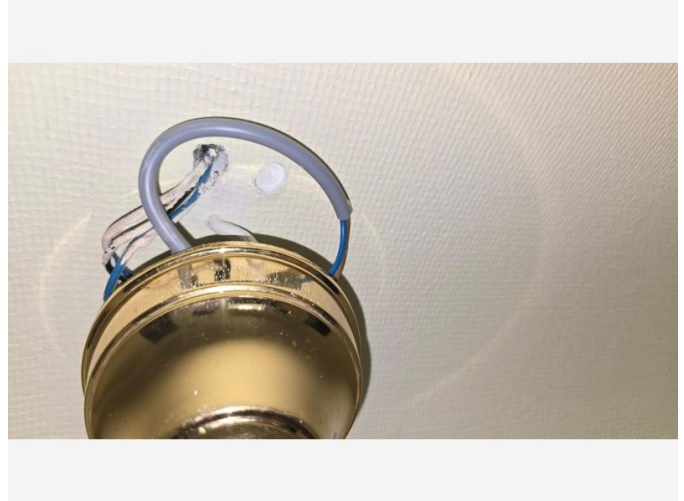
## Fiche 5: Pleisterwerk plafond

Geen asbest

#	Type	Referentie	Resultaat
5.1	Mengmonster	MM02	Geen asbest

Beschrijving	Pleisterwerk plafond
Omgeving	Binnen
Primaire drager	Plafond

<b>Bindmiddel van materiaal</b>	Gips - kalk
<b>Gebondenheid op basis van bindmiddel</b>	Niet-hechtgebonden
<b>Hoeveelheid (oppervlakte - dikte - aantal)</b>	• 150,00 m <sup>2</sup> - 1,00 cm - 1 stuk
<b>Totaal volume</b>	1,50 m <sup>3</sup>
<b>Identificatiemethode</b>	Vaststelling met monstername
<b>Destructieve handeling voor identificatie</b>	Nee

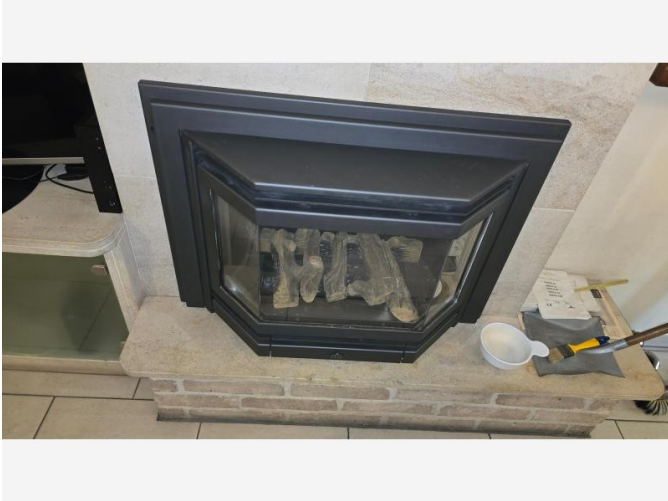
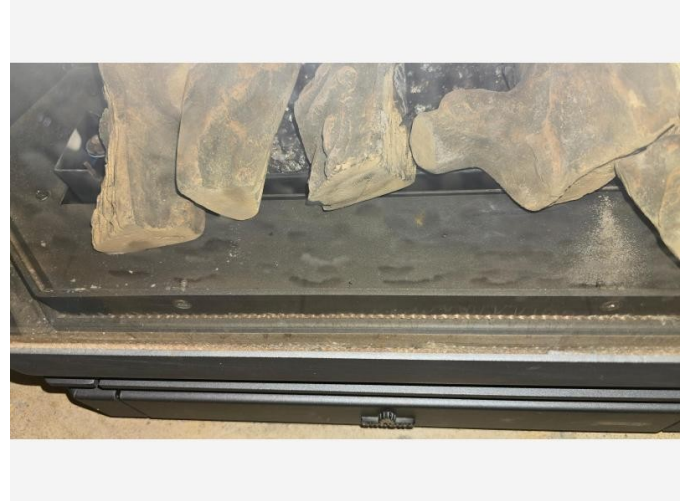
## Fiche 6: Gaskachel

Geen asbest

Beschrijving	Gaskachel
Omgeving	Binnen
Identificatiemethode	Vaststelling zonder monsternamen
Destructieve handeling voor identificatie	Nee
Opmerking	Geen asbesthoudende kenmerken, de afdichtingskoord is gefabriceerd uit kunststof.
