Asbestinventarisatetest

Alfred Oststraat 4/11, 2140 Antwerpen

Attestnummer : 20231120-000140.000

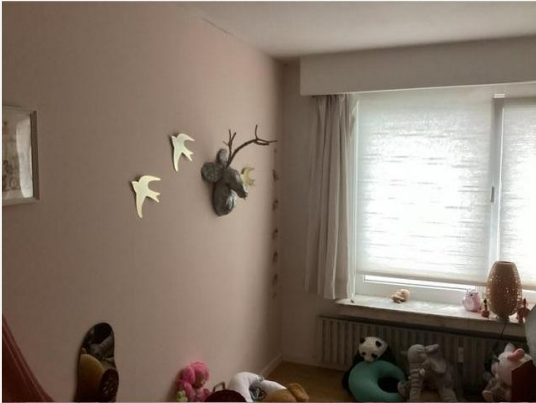
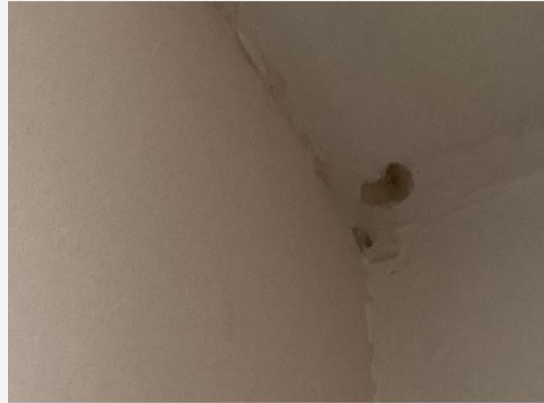
Fiche 1: Plafonds

Geen asbest

#	Type	Referentie	Resultaat
1.1	Mengmonster	26987/02	Geen asbest

Beschrijving	Plafonds
Omgeving	Binnen
Primaire drager	Plafond
Bindmiddel van materiaal	Gips - kalk

Gebondenheid op basis van bindmiddel	Niet-hechtgebonden
Hoeveelheid (oppervlakte - dikte - aantal)	• 100,00 m ² - 1,00 cm - 1 stuk
Totaal volume	1,00 m ³
Identificatiemethode	Vaststelling met monstername
Destructieve handeling voor identificatie	Nee

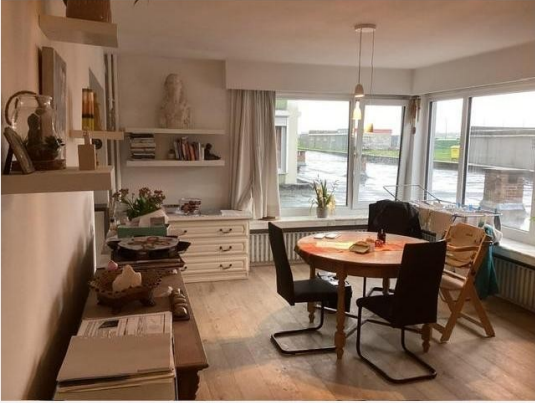
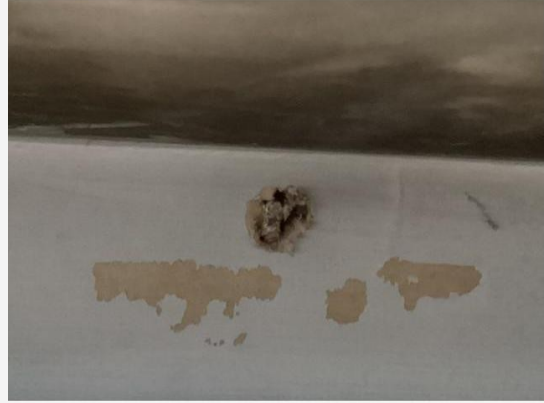
Geen asbest

#	Type	Referentie	Resultaat
2.1	Mengmonster	26987/01	Geen asbest

Beschrijving	Pleister muren
Omgeving	Binnen
Primaire drager	Binnenwand
Bindmiddel van materiaal	Gips - kalk

Gebondenheid op basis van bindmiddel	Niet-hechtgebonden
Hoeveelheid (oppervlakte - dikte - aantal)	• 150,00 m ² - 1,00 cm - 1 stuk
Totaal volume	1,50 m ³
Identificatiemethode	Vaststelling met monstername
Destructieve handeling voor identificatie	Nee
