# Asbestinventarisatetest

Brusselstraat 16/0301, 8450 Bredene

Attestnummer : 20230129-000138.000

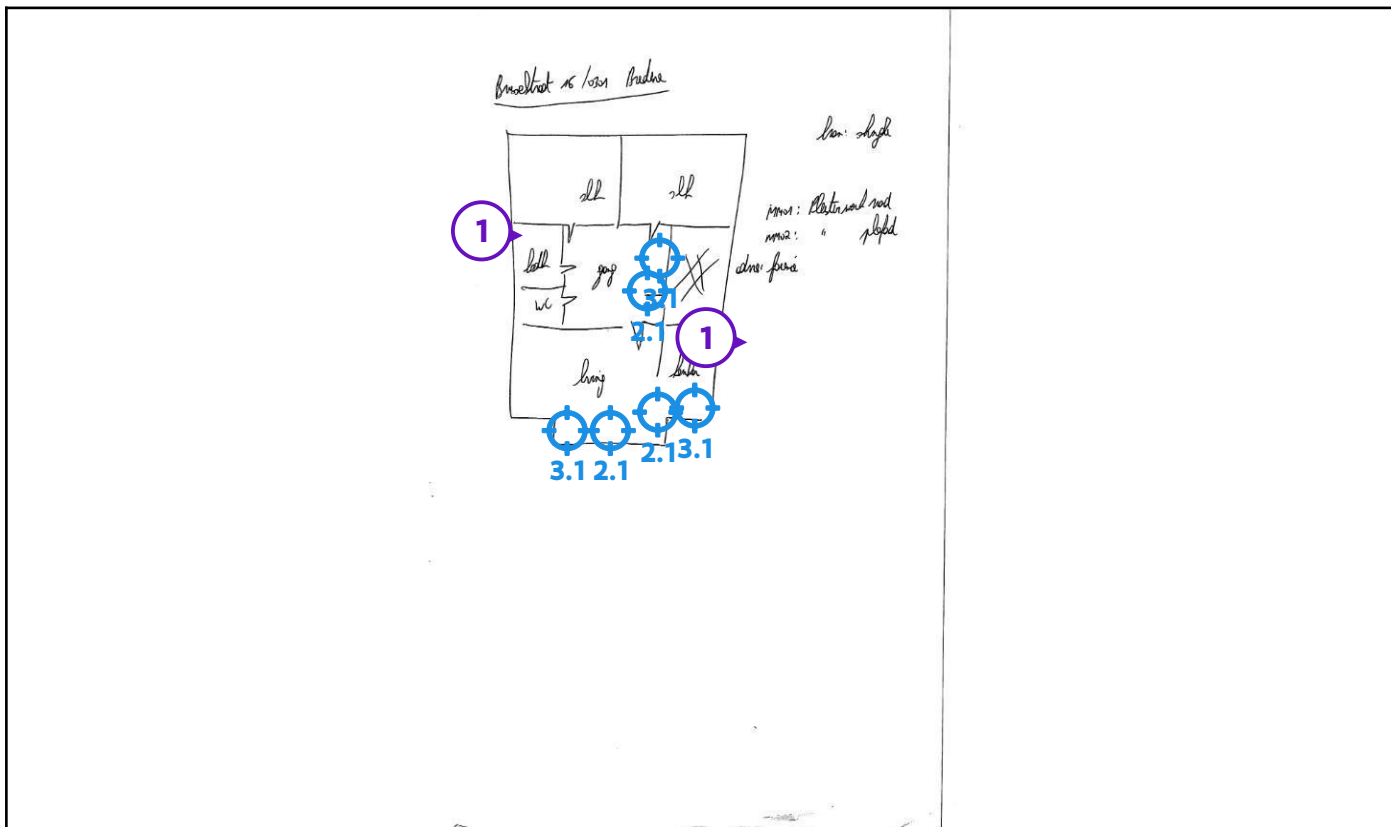
# Plan 1.1: 2023\_01\_25\_19\_37\_28

Beschrijving	Type	Actie
1. Tegellijm Faiencetegels Muren keuken, WC, badkamer	Advies	-
2. Pleisterwerk Plafonds	Geen asbest	-
2.1 Code: E-23-004916/02	Mengmonster	-
3. Pleisterwerk wanden	Geen asbest	-
3.1 Code: E-23-004916/01	Mengmonster	-

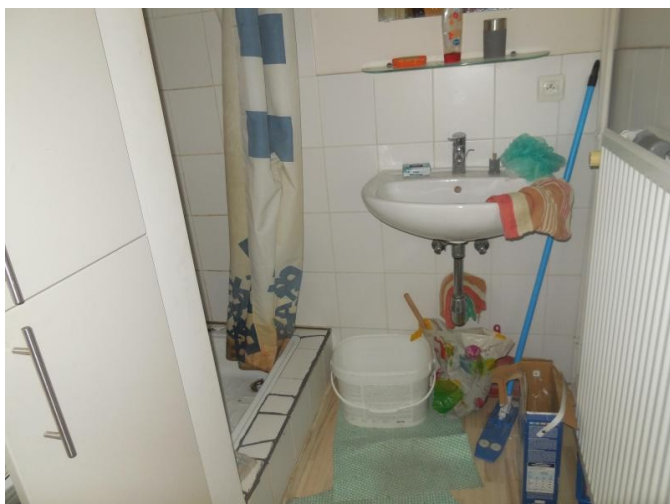
Vrije foto

# Fiche 1: Tegellijm Faiencetegels Muren keuken, WC, badkamer

Mogelijk bevindt er zich asbestverdachte tegellijm achter de wandtegels. Dit was niet waarneembaar, er waren geen bestaande beschadigingen of openingen in de wandtegels.

Identificatiemethode	Redelijk vermoeden
Primaire drager	Binnenwand
(Asbest)materiaal	In-situ afwerkingslagen - Lijm laag
Bindmiddel	Lijm
Gebondenheid bindmiddel	Hecht

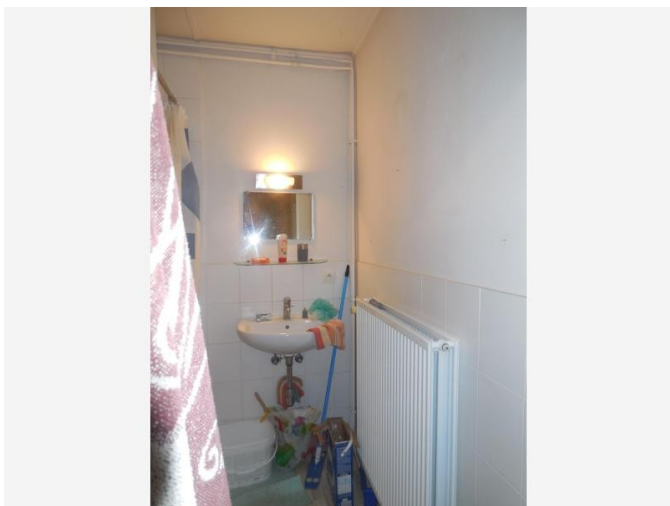
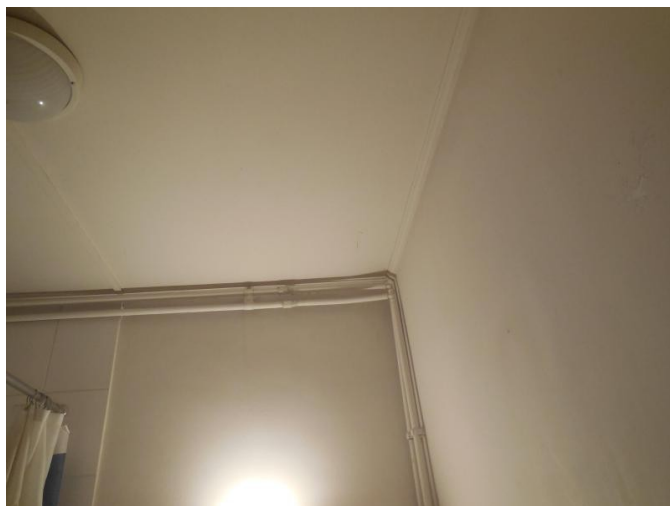
## Fiche 2: Pleisterwerk Plafonds

### Conclusie

Geen asbest

#	Type	Referentie	Resultaat
2.1	Mengmonster	E-23-004916/02	Geen asbest

Beschrijving	Pleisterwerk Plafonds
Omgeving	Binnen
Primaire drager	Plat dak
Bindmiddel van materiaal	Gips - kalk

<b>Gebondenheid op basis van bindmiddel</b>	Niet-hechtgebonden
<b>Hoeveelheid (oppervlakte - dikte - aantal)</b>	• 72,00 m <sup>2</sup> - 1,00 cm - 1 stuk
<b>Totaal volume</b>	0,72 m <sup>3</sup>
<b>Identificatiemethode</b>	Vaststelling met monstername
<b>Destructieve handeling voor identificatie</b>	Nee

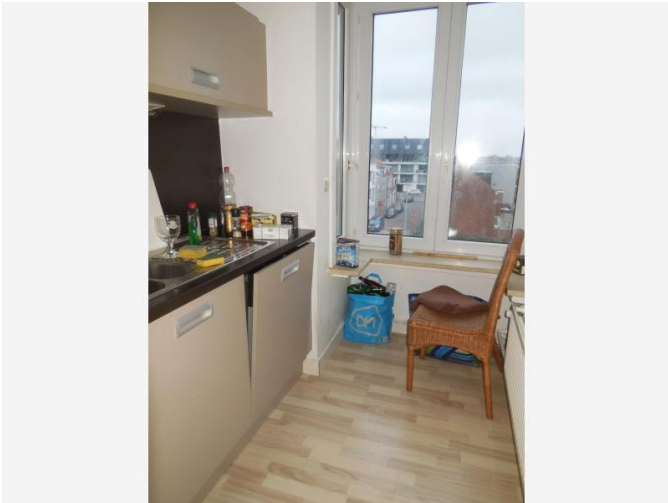
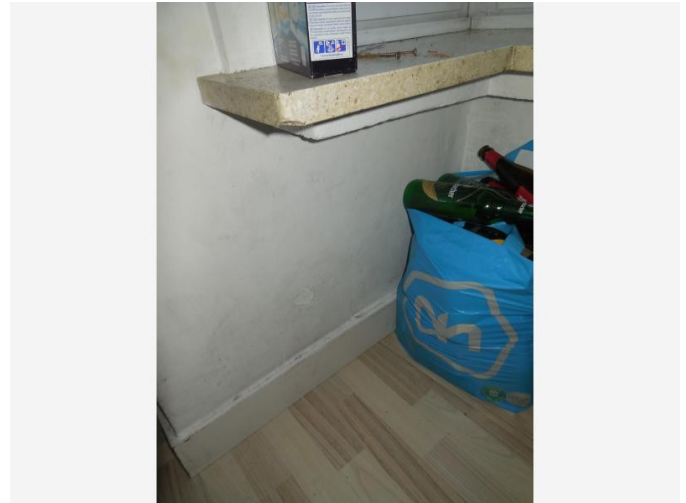
## Fiche 3: Pleisterwerk wanden

### Conclusie

Geen asbest

#	Type	Referentie	Resultaat
3.1	Mengmonster	E-23-004916/01	Geen asbest

Beschrijving	Pleisterwerk wanden
Omgeving	Binnen
Primaire drager	Binnenwand
Bindmiddel van materiaal	Gips - kalk

<b>Gebondenheid op basis van bindmiddel</b>	Niet-hechtgebonden
<b>Hoeveelheid (oppervlakte - dikte - aantal)</b>	• 69,00 m <sup>2</sup> - 1,00 cm - 1 stuk
<b>Totaal volume</b>	0,69 m <sup>3</sup>
<b>Identificatiemethode</b>	Vaststelling met monstername
<b>Destructieve handeling voor identificatie</b>	Nee
