Asbestinventarisatetest

Langewegel 21, 8680 Koekelare

Attestnummer : 20240701-000289.000

Uitgegeven op : 01.07.2024

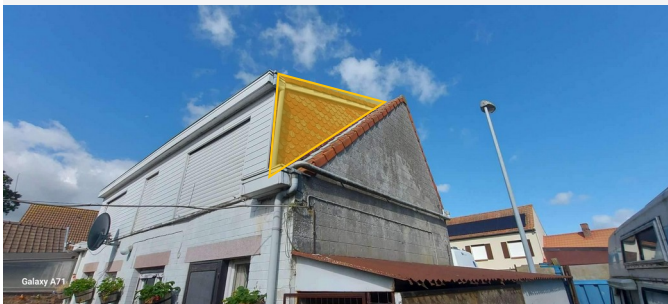
Overzichtsfoto

Eindbeoordeling materiaalrisico	Verhoogd materiaalrisico en/of verhoogde kans op vezelvrijgave
---------------------------------	--

Gebondenheid	Categorie 1: hechtgebonden in oorsprong
Asbestsoort (vezeltype)	Crocidoliet aanwezig
Asbestconcentratie	Laag (< 50%)
Afschermingsgraad van het gehele materiaal	Geheel of deels vrij aan de buitenlucht
Toestand van het materiaal	Matig beschadigd, matig verweerd

Beschrijving	Leien zijgevel dakkapel
Omgeving	Buiten
Primaire drager	Wand buitenschil
Asbestmateriaal	Dak- en gevelbekleding - Lei, shingle
Bindmiddel van asbestmateriaal	Cement
Gebondenheid op basis van bindmiddel	Hecht
Hoeveelheid (oppervlakte - aantal)	<ul style="list-style-type: none">• 2,00 m² - 1 stuk
Totale oppervlakte	2,00 m ²
Eenvoudig bereikbaar	Ja
Bevestigingswijze	<ul style="list-style-type: none">• Genageld, geniet
Identificatiemethode	Vaststelling zonder monsternamen
Destructieve handeling voor identificatie	Nee

Verwijderen

- Zorg voor een veilig beheer. Vermijd het beschadigen van het asbestmateriaal. Controleer de toestand jaarlijks op wijzigingen.
- Hemelwater dat afspoelt van asbestcement daken of gevels kan asbestdeeltjes bevatten. Gebruik het enkel voor gesloten circuits (bv. spoelen toiletten). Reinig na het vervangen van het dak of de gevel de dakgoten en regenwaterput of -ton om asbesthoudend sediment of slib te verwijderen
- Voer bijkomende staalname(s) uit.

- Eenvoudige handelingen: mag via doe-het-zelf of door werknemer(s) met opleidingsattest eenvoudige handelingen
Dit mag door een doe-het-zelver uitgevoerd worden, rekening houdende met de veiligheidsvoorschriften
