Asbestinventarisatetest

Sterrestraat 135, 8680 Koekelare

Attestnummer : 20240927-000089.000

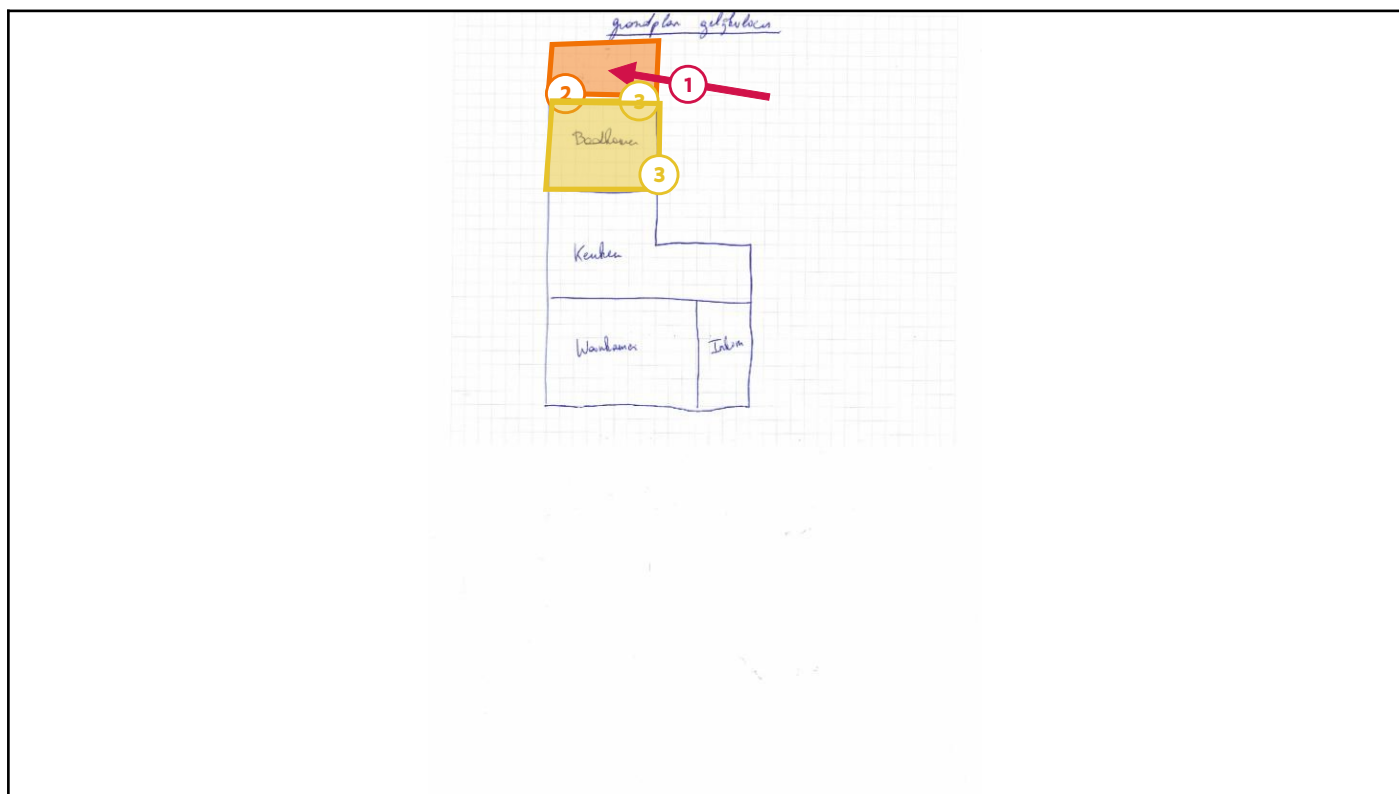
Plan 1.1: grondplan gelijkvloers Sterrestraat 135 Koekelare_

Beschrijving	Type	Actie
1. Losse golfplaten	Asbestmateriaal	Dringend verwijderen
2. Golfplaten op bijgebouwen	Asbestmateriaal	Verwijderen
3. Roofing plat dak	Asbestmateriaal	Zorgvuldig beheren

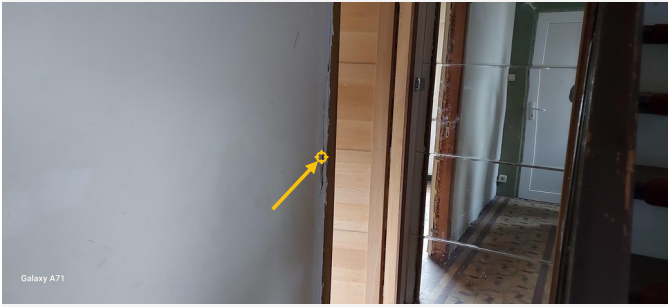
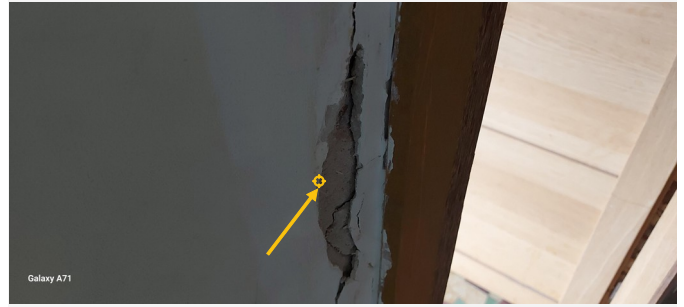
Fiche 4: Pleisterwerk muren

Geen asbest

#	Type	Referentie	Resultaat
4.1	Mengmonster	ORDVV2405955_M1	Geen asbest

Beschrijving	Pleisterwerk muren
Omgeving	Binnen
Primaire drager	Binnenwand
Bindmiddel van materiaal	Gips - kalk
Gebondenheid op basis van bindmiddel	Niet-hechtgebonden
Hoeveelheid (oppervlakte - dikte - aantal)	• 100,00 m ² - 2,00 cm - 1 stuk
Totaal volume	2,00 m ³
Identificatiemethode	Vaststelling met monstername
Destructieve handeling voor identificatie	Nee
