Asbestinventarisatetest

Pottenbakkerstraat 20, 9100 Sint-Niklaas

Attestnummer : 20230508-000348.000

Uitgegeven op : 08.05.2023

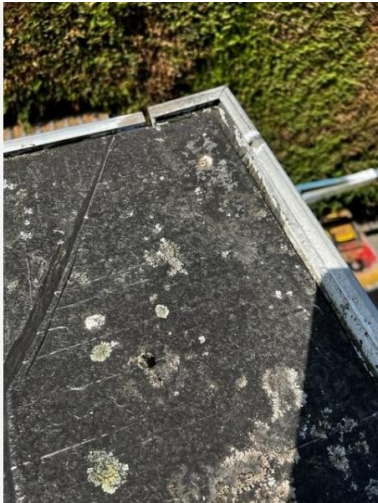
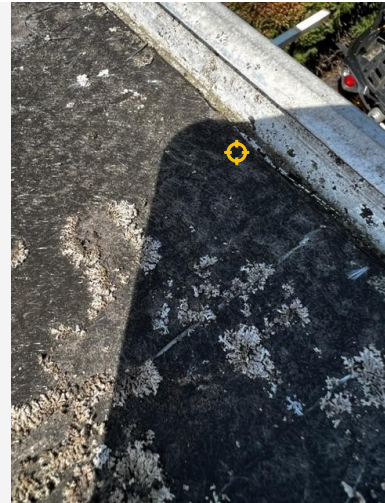
Fiche 4: Roofing garage

Geen asbest

#	Type	Referentie	Resultaat
4.1	Puntmonster	Staal 1	Geen asbest

Beschrijving	Roofing garage
Omgeving	Buiten
Primaire drager	Plat dak
Bindmiddel van materiaal	Bitumen (roofing, teer, asfalt)
