Keuringsverslag van een elektrische laagspanning- en zeer lage spanningsinstallatie

Datum keuring: 14/02/2024

Straatnaam Lepelhoekstraat
Huisnummer 72
Busnummer
Postcode 9100
Gemeente Sint-Niklaas
Land België

Controlebezoek van een huishoudelijke installatie volgens (KB 08/09/2019) - AREI Boek 1- 6.5. en 4.2.4.3.

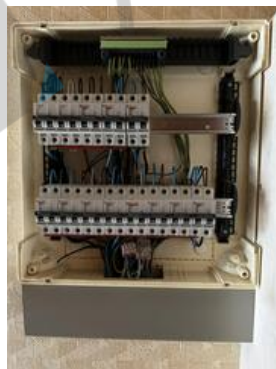
Afbeelding schakel- en verdeelbord:

Visueel nazicht (algemeen)	NOK	Directe aanraking	NOK	Indirecte aanraking	NOK
Aansluitingen	NOK	schema in bijlage door Aceg vzw	NA		
Equipotentiale verbindingen	niet van toepassing	Doorsnede geleiders	NOK		
Continuïteit	OK	Verlichting / toestellen	NVT

15.10 Niet gebruikte invoeringen van het verdeelbord zijn niet correct of onvoldoende afgedicht. (Boek 1 Afdeling 5.1.4. en 4.2.2.3.)

18.13 Kabels van het type VTLmb, LMVVR, COAX, VVT zijn verboden en dienen vervangen te worden door een type conform Boek 1 Onderafdeling 5.2.1.2.

19.13 Toestellen zonder bodem moeten bevestigd worden op aangepaste montageplaten. (Boek 1 Afdeling 5.1.4. en 5.3.5.2. en 5.3.5.4.)

nota/note 18 De elektrische installatie is grondig na te zien en conform te maken volgens de voorschriften van het AREI boek 1.
