Keuringsverslag van een elektrische laagspanning- en zeer lage spanningsinstallatie

NIET CONFORM

Datum keuring: 13/03/2024

Controlebezoek van een oude huishoudelijke elektrische installatie van een wooneenheid bij verkoop op vraag van de verkoper volgens (KB 08/09/2019) - AREI Boek 1- 8.4.2. en 8.2.1. en 4.2.4.3.

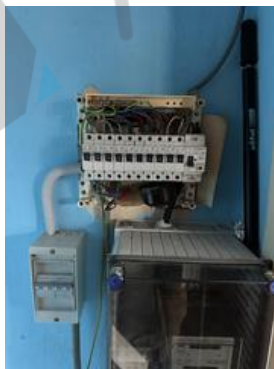
Afbeelding schakel- en verdeelbord:

Aantal kringen	Curve	Bescherming IN (A)	(andere)	P	Sectie (mm²)
4	-	16		2	-
1	C	25		2	4
2	C	20		2	2,5
Visueel nazicht (algemeen)	NOK	Directe aanraking	NOK	Indirecte aanraking	NOK
Aansluitingen	NOK	schema in bijlage door Aceg vzw	OK		
Equipotentiale verbindingen	niet van toepassing	Doorsnede geleiders	NOK		
Continuïteit	NOK	Verlichting / toestellen	NVT

nota/note 18 De elektrische installatie is grondig na te zien en conform te maken volgens de voorschriften van het AREI boek 1.
