Asbestinventarisatetest

Potterstraat 153, 9170 Sint-Gillis-Waas

Attestnummer : **20240531-000435.000**

Uitgegeven op : **31.05.2024**

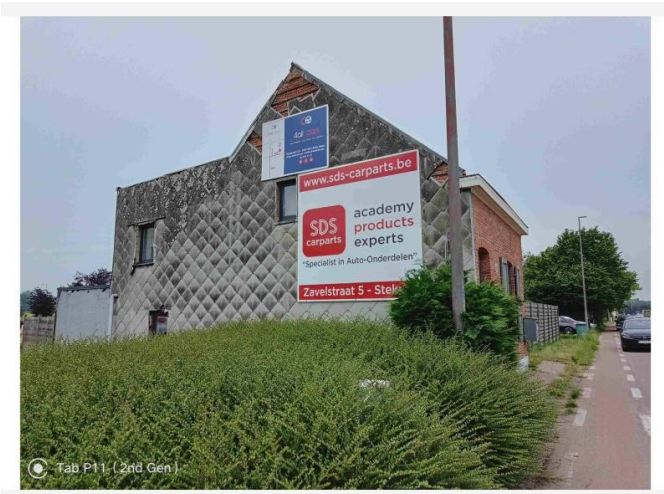
Overzichtsfoto

Geen asbest

#	Type	Referentie	Resultaat
1.1	Puntmonster	240794_1	Geen asbest

Beschrijving	Leien
Omgeving	Buiten
Primaire drager	Wand buitenschil
Bindmiddel van materiaal	Cement

Gebondenheid op basis van bindmiddel	Hecht
Hoeveelheid (oppervlakte - aantal)	• 24,00 m ² - 1 stuk
Totale oppervlakte	24,00 m ²
Identificatiemethode	Vaststelling met monstername
Destructieve handeling voor identificatie	Nee
