Asbestinventarisatetest

Paddeschootdreef 139, 9100 Sint-Niklaas

Attestnummer : 20240812-000380.000

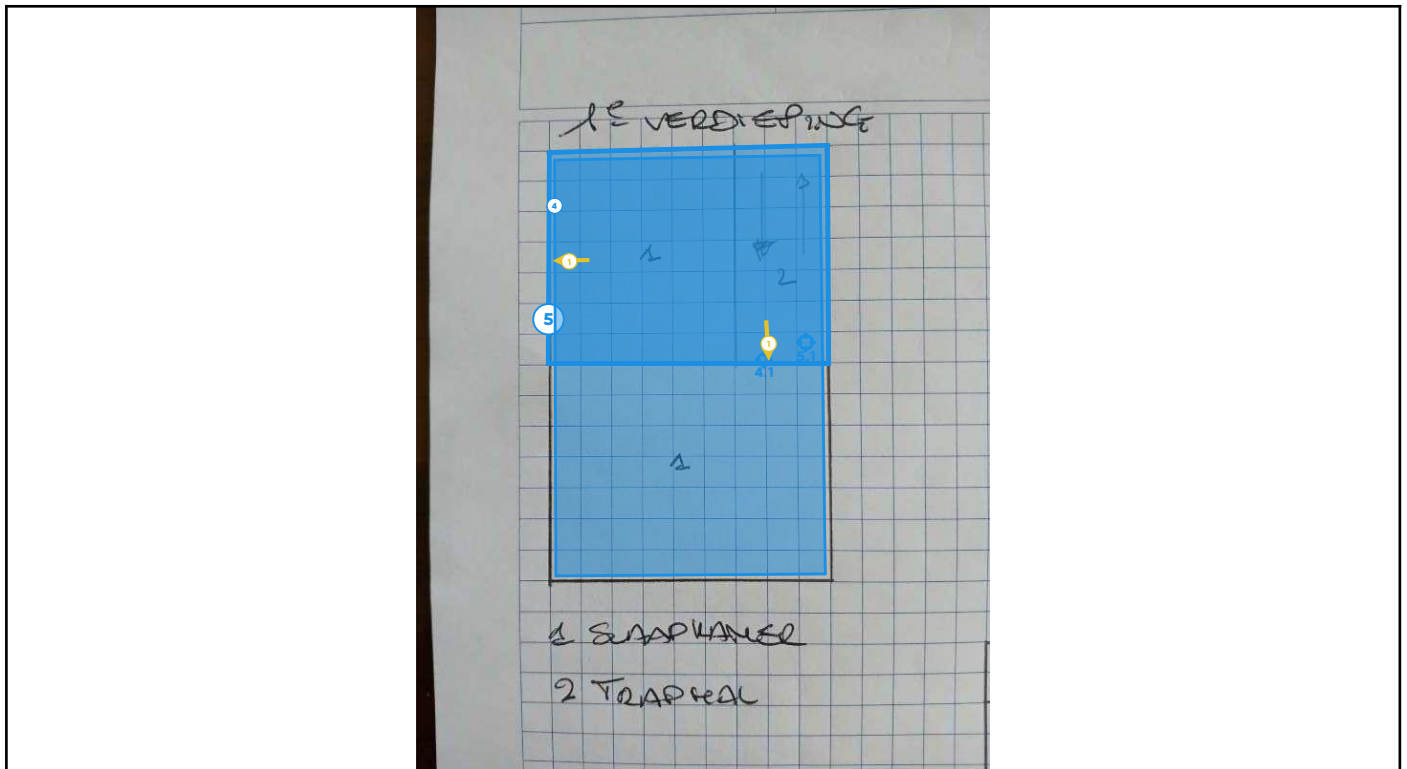
Plan 1.2: 1e verdieping pleister+bakeliet

Beschrijving	Type	Actie
1. bakelieten toepassingen in woning	Asbestmateriaal	Zorgvuldig beheren
4. pleister wand	Geen asbest	-
4.1 Code: PW	Mengmonster	-
5. pleister plafond	Geen asbest	-
5.1 Code: PP	Mengmonster	-

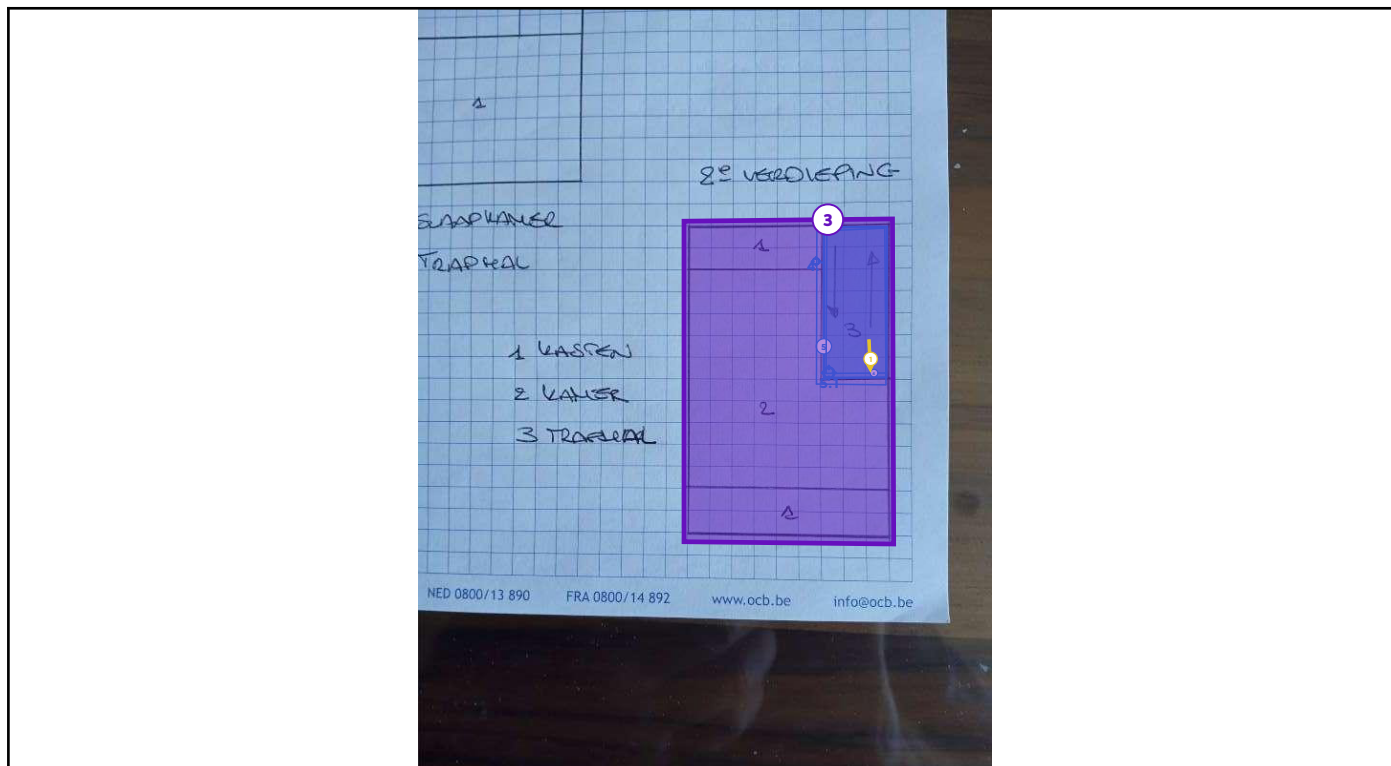
Plan 1.3: 2e verdieping pleister+onderdak+bakeliet

Beschrijving	Type	Actie
1. bakelieten toepassingen in woning	Asbestmateriaal	Zorgvuldig beheren
3. onderdak van woning	Advies	-
4. pleister wand	Geen asbest	-
4.1 Code: PW	Mengmonster	-
5. pleister plafond	Geen asbest	-
5.1 Code: PP	Mengmonster	-

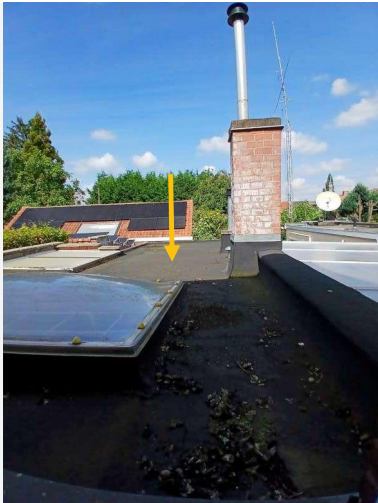
Vrije foto

De dakbedekking is uitgevoerd met epdm.

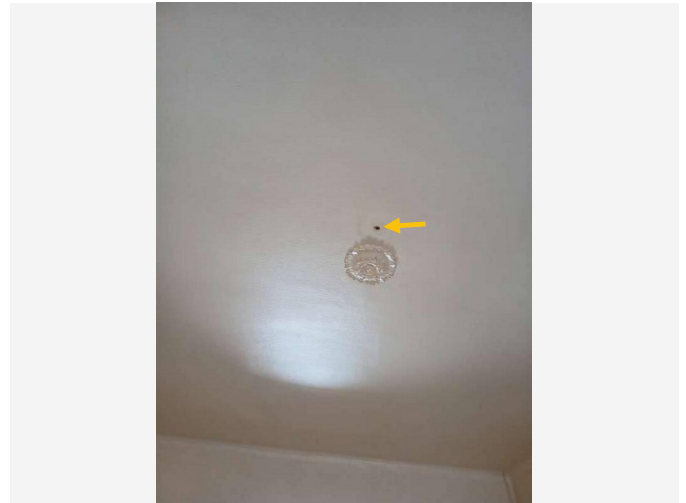
Fiche 5: pleister plafond

Geen asbest

#	Type	Referentie	Resultaat
5.1	Mengmonster	PP	Geen asbest

Beschrijving	pleister plafond
Omgeving	Binnen
Primaire drager	Plafond
Bindmiddel van materiaal	Gips - kalk
Gebondenheid op basis van bindmiddel	Niet-hechtgebonden
Hoeveelheid (oppervlakte - dikte - aantal)	• 48,00 m ² - 1,00 cm - 1 stuk
Totaal volume	0,48 m ³
Identificatiemethode	Vaststelling met monstername
Destructieve handeling voor identificatie	Nee
