# Asbestinventarisatetest

Zandstraat 77H/bis, 9120 Beveren-Kruibeke-Zwijndrecht

Attestnummer : 20260514-000112.000

## Zone 1: Woning chalet

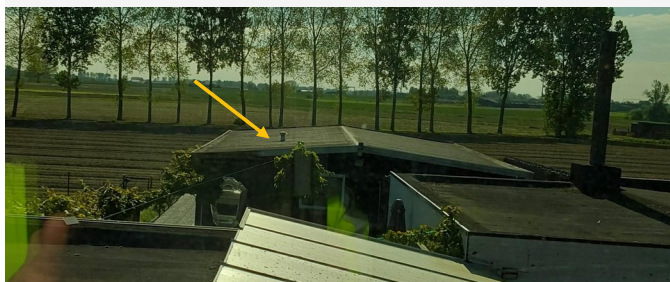
Overzichtsfoto

Het asbestmateriaal valt onder de mijlpaal van 2040.

| Toestand van het materiaal | Matig beschadigd, matig verweerd |

| Beschrijving | Roofing op schuin niet bemonsterd |
| Primaire drager | Schuin dak |
| Asbestmateriaal | Dak- en gevelbekleding - Roofing |
| Hoeveelheid (oppervlakte - aantal) | • 74,00 m <sup>2</sup> - 1 stuk |

Verwijderen

- Zorg voor een veilig beheer. Vermijd het beschadigen van het asbestmateriaal. Controleer de toestand jaarlijks op wijzigingen.
- Voer bijkomende staalname(s) uit.

- Eenvoudige handelingen: mag via doe-het-zelf of door werknemer(s) met opleidingsattest eenvoudige handelingen  
<https://ovam.vlaanderen.be/asbest-correct-verwijderen>

Roofing is meestal gebrand op een chape. Het verwijderen kan niet zonder de roofing in stukken te snijden. Dan kunnen er al vezels vrijkomen zoals ook bij het afschrapen van de ondergrond. Daarom vinden we werknemers met de juiste ervaring meest geschikt.

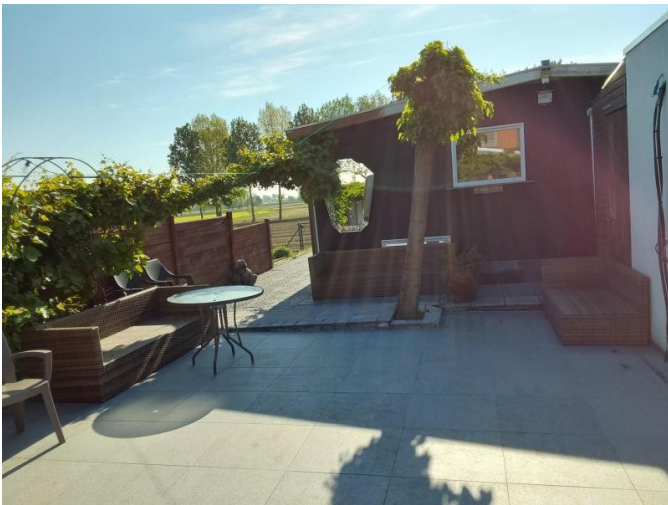
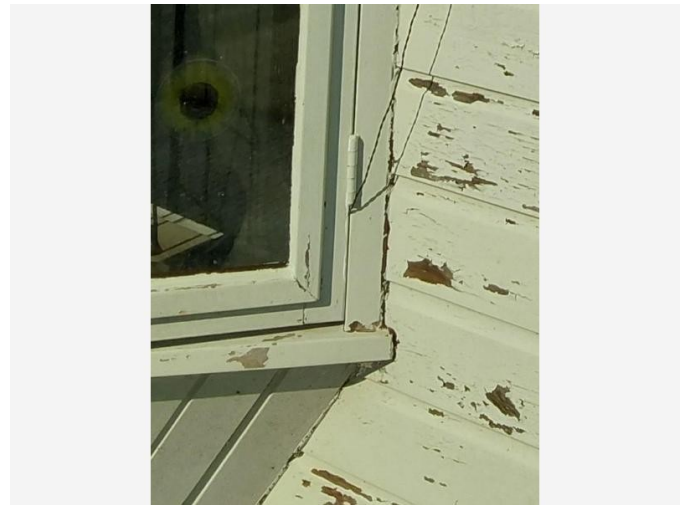
### Fiche 3: afdichtingsmateriaal aan schrijnwerk

| Beschrijving | Notitie | Terug te vinden op plannen |
|---|---|---|
| Fiche 3: afdichtingsmateriaal aan schrijnwerk | - | - |
