Rapport de contrôle d'installations électriques à basse et à très basse tension

RÉF. 54/2023/84951/01:1

DATE DU CONTRÔLE 13/11/2023 AGENT VISITEUR Patrick Braham
ADRESSE DU CONTRÔLE Rue de La Ferme 21 - 4430 Ans TYPE DE CONTRÔLE Visite de contrôle vente ancienne installation (8.4.2)

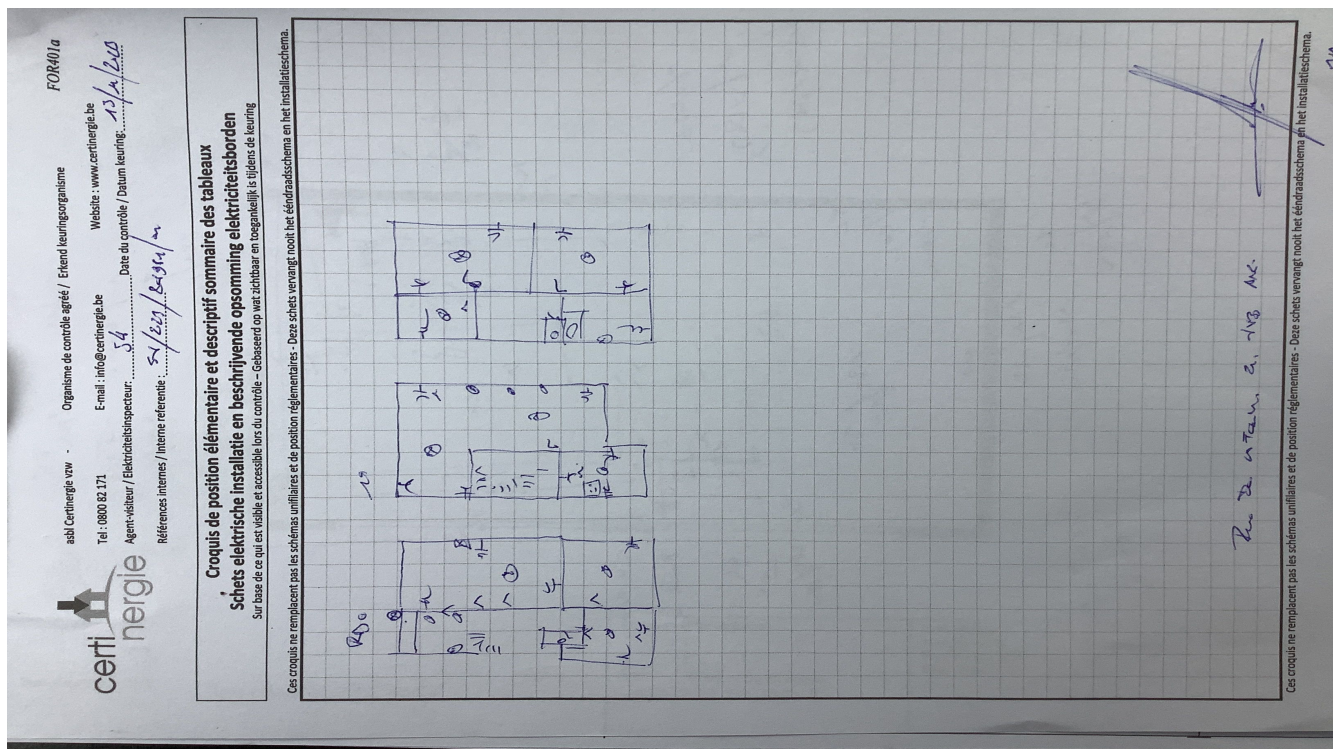
Croquis de position élémentaire et descriptif sommaire des tableaux

sur base de ce qui est visible et accessible lors du contrôle
Note : ces croquis ne remplacent pas les schémas unifilaires et de position réglementaires
