Asbestinventarisatetest

Desmedtstraat 33, 2322 Hoogstraten

Attestnummer : 20240912-000112.000

Asbestveilig

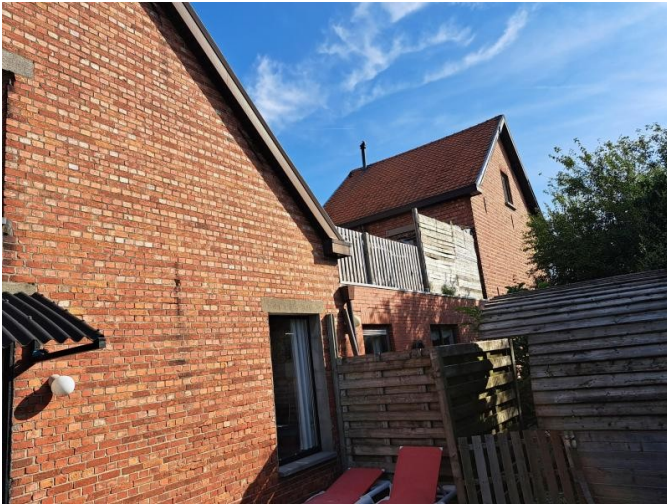
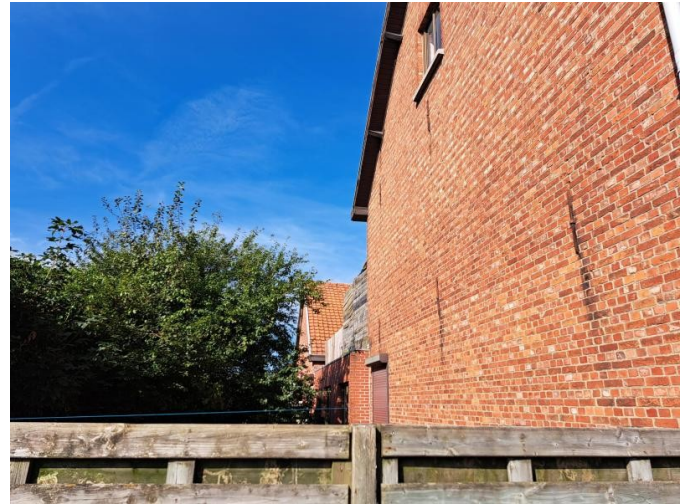
Overzichtsfoto

Detailfoto

Het asbestmateriaal valt onder de mijlpaal van 2040.

Eindbeoordeling materiaalrisico	Laag materiaalrisico en/of verlaagde kans op vezelvrijgave
---------------------------------	--

Gebondenheid	Categorie 1: hechtgebonden in oorsprong
Asbestsoort (vezeltype)	Alleen chrysotiel
Asbestconcentratie	Laag (< 50%)
Afschermingsgraad van het gehele materiaal	Geheel of deels vrij aan de buitenlucht
Toestand van het materiaal	Licht beschadigd, licht verweerd. Intact calciumsilicaatmateriaal of categorie III 'gebondenheid'

Beschrijving	Platdak bij woning
Omgeving	Buiten
Primaire drager	Plat dak
Asbestmateriaal	Dak- en gevelbekleding - Roofing
Bindmiddel van asbestmateriaal	Bitumen (roofing, teer, asfalt)
Gebondenheid op basis van bindmiddel	Hecht
Hoeveelheid (oppervlakte - aantal)	<ul style="list-style-type: none">• 20,00 m² - 1 stuk
Totale oppervlakte	20,00 m ²
Eenvoudig bereikbaar	Ja
Bevestigingswijze	<ul style="list-style-type: none">• Verlijmd, ingegoten, versmeerd
Identificatiemethode	Vaststelling zonder monstername Motivatie: Groot risico op structurele gevolgschade (lekschade, werking installatie,...)
Destructieve handeling voor identificatie	Nee

Zorgvuldig beheren

- Zorg voor een veilig beheer. Vermijd het beschadigen van het asbestmateriaal. Controleer de toestand jaarlijks op wijzigingen.
- Hemelwater dat afspoelt van asbestcement daken of gevels kan asbestdeeltjes bevatten. Gebruik het enkel voor gesloten circuits (bv. spoelen toiletten). Reinig na het vervangen van het dak of de gevel de dakgoten en regenwaterput of -ton om asbesthoudend sediment of slib te verwijderen

- Eenvoudige handelingen: mag via doe-het-zelf of door werknemer(s) met opleidingsattest eenvoudige handelingen
Bij verwijderen eerst fixeren.
Dragen van de juiste PBM's.

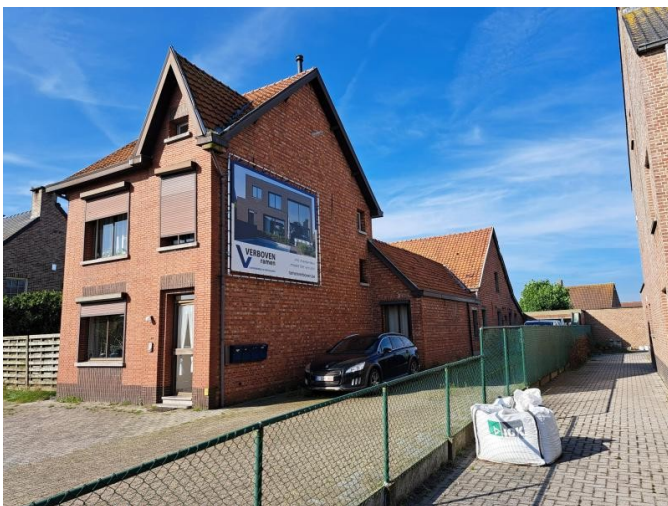
Situeringfoto

Tijdelijke beperking

Reden: Slotvaste toegangspoort, -deur of -luik

Uitleg van de asbestdeskundige: 1ste verdieping gedeeltelijk niet kunnen waarnemen, deur was op slot.

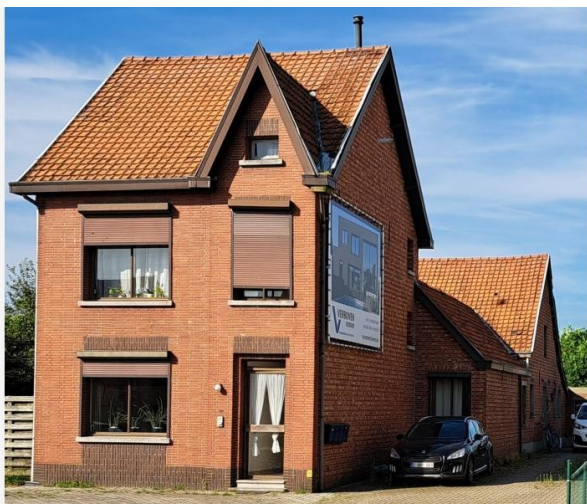
Situeringfoto

Tijdelijke beperking

Reden: Slotvaste toegangspoort, -deur of -luik

Uitleg van de asbestdeskundige: Zolder niet kunnen waarnemen.

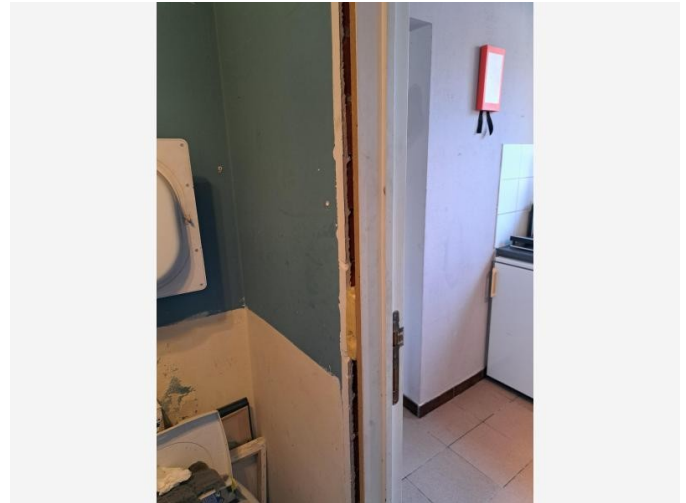
Fiche 4: Bezetting wanden

Overzichtsfoto

Detailfoto

Geen asbest

#	Type	Referentie	Resultaat
4.1	Mengmonster	Wanden	Geen asbest

Beschrijving	Bezetting wanden
Omgeving	Binnen
Primaire drager	Binnenwand
Bindmiddel van materiaal	Gips - kalk
Gebondenheid op basis van bindmiddel	Niet-hechtgebonden
Hoeveelheid (oppervlakte - dikte - aantal)	• 420,00 m ² - 1,00 cm - 1 stuk
Totaal volume	4,20 m ³
Identificatiemethode	Vaststelling met monsternamen
Destructieve handeling voor identificatie	Nee
Opmerking	Wc en badkamers zijn voorzien van wandtegels. Alle plafonds zijn afgewerkt.
