Keuringsverslag van een elektrische laagspanning- en zeer lage spanningsinstallatie

Datum keuring: 27/08/2024

Straatnaam Desmedtstraat
Huisnummer 33
Busnummer 3
Postcode 2322
Gemeente Hoogstraten
Land België

Controlebezoek van een huishoudelijke installatie volgens (KB 08/09/2019) - AREI Boek 1- 6.5. en 4.2.4.3.

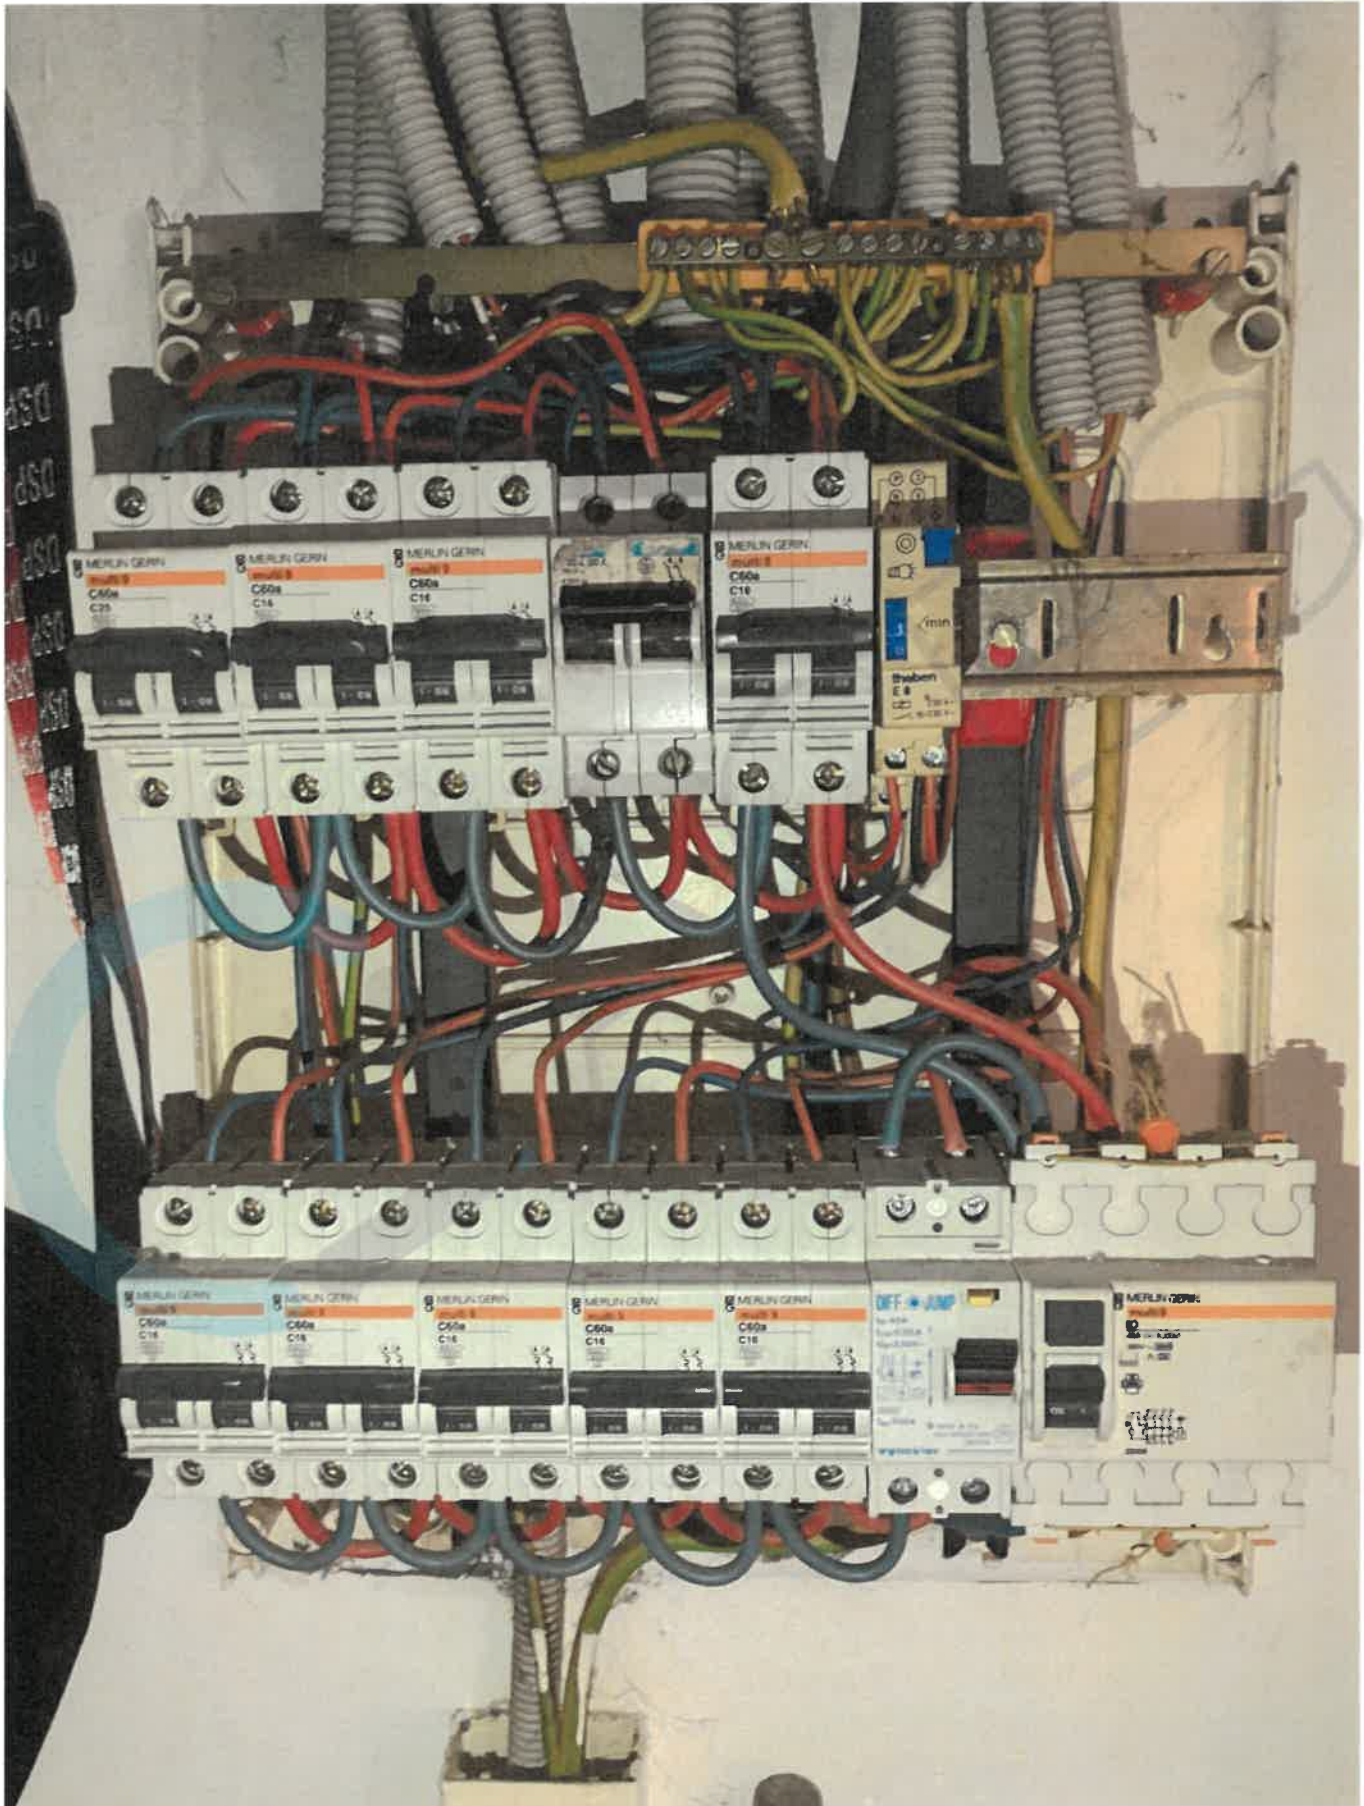
Afbeelding schakel- en verdeelbord:

I5 09 De genaakbare, naakte onder spanning staande delen zijn onvoldoende afgeschermd. (Boek 1 Afdeling 5.1.4. en 4.2.2.3.)

I5 10 Niet gebruikte invoeringen van het verdeelbord zijn niet correct of onvoldoende afgedicht. (Boek 1 Afdeling 5.1.4. en 4.2.2.3.)

nota/note 18 De elektrische installatie is grondig na te zien en conform te maken volgens de voorschriften van het AREI boek 1.
